SVIA-03-2013 ACCIDENTE HELICÓPTERO ROBINSON R44 II MATRÍCULA TG-LAG, 26/04/2013

Informe final No. SVIA-03-2013

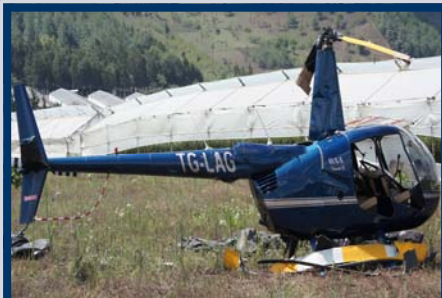
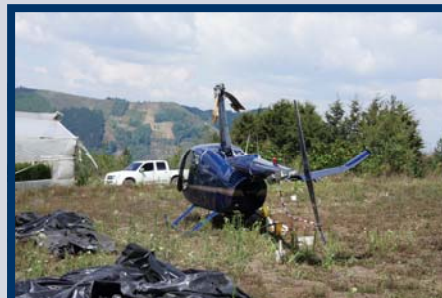
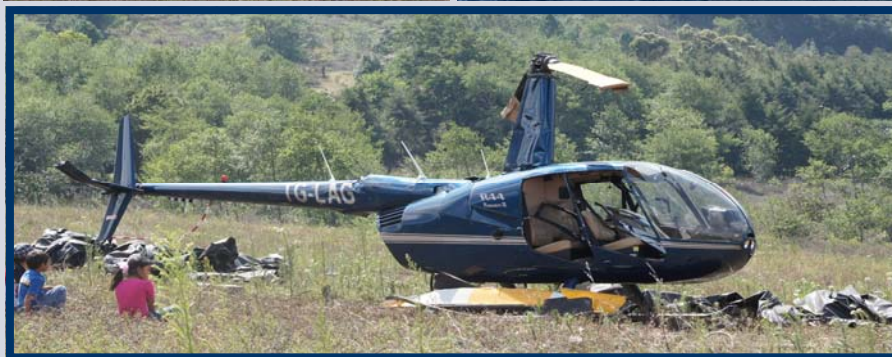
- Debido al diseño estructural del helicóptero, la incidencia y la posible presencia de vientos arrachados fuertes, provocó la pérdida de control del rotor de cola precipitándolo a tierra sin control, al enganchar uno de los esquís en las bases de la construcción de los invernaderos, provocó la volcadura del helicóptero.

- Las constantes mejoras de la seguridad operacional y las medidas preventivas, derivadas de las experiencias previas, con el fin de efectuar operaciones de vuelo seguro en cualquier helicóptero sobre el espacio aéreo guatemalteco, se recomienda en el presente caso:
- No efectuar este tipo de vuelos, si los pilotos no han terminado su entrenamiento sin respetar las indicaciones de su instructor, cuando les indica no volar solos a áreas montañosas, confinadas o fincas no adecuadas ni preparadas con helipuertos.
- Se recomienda la instalación, en todas aquellas áreas donde propietarios u operarios pretendan aterrizar en sus helipuertos, una manga de viento para prever al piloto la intensidad y dirección del viento aproximado previo aterrizaje.
