UIA-07-2015 ACCIDENTE AERONAVE TRUSH S2R MATRÍCULA TG-FYS, 12/04/2015

DATOS AERONAVE

Modelo: S2R.

Fecha Accidente: 12/04/2015.

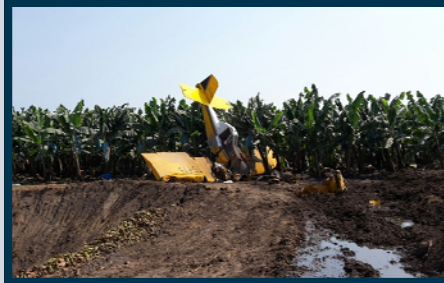
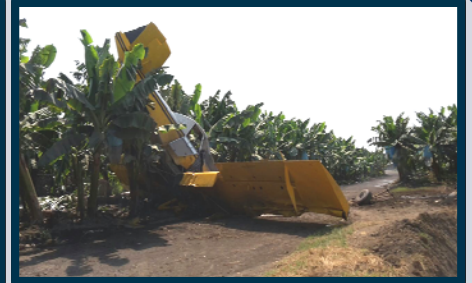
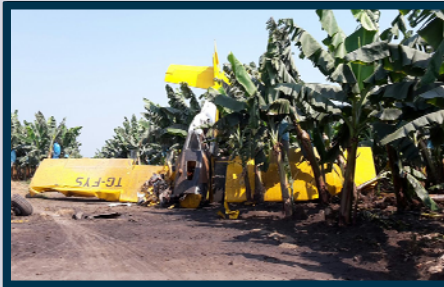
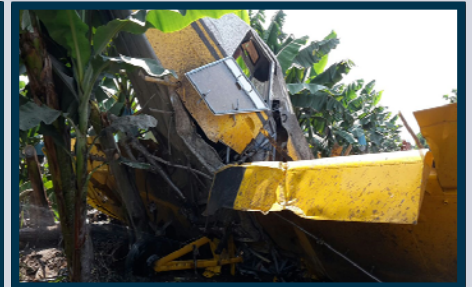
- La aeronave en su fase crítica de despegue, el motor pudo haber experimentado una falta de potencia que le impidiera alcanzar por medio de la fuerza que produce la hélice la necesaria altura para el vuelo, aunado a la carga máxima de fertilizante la cual se encontraba en el Hopper o compartimento de carga para agro/químicos, lo que causó que la sustentación fuera deficiente para el vuelo.
- Durante la inspección física del fuselaje, no se encontró combustible dentro de los tanques de las alas, la revisión de los filtros evidenció muestras de contaminación y poco contenido en los vasos contenedores de los mismos, debido al daño que presentaban en los vasos y las mangueras, lo anterior la falta de abastecimiento de combustible al motor pudo haber causado una falta de potencia en el motor.

- De conformidad con las Regulaciones de Aviación Civil de Guatemala, se recomienda que todos los Operadores de Aviación Agrícola (COA), efectúen un monitoreo de los procedimientos de despegue, determinado la distancia mínima para alzar el vuelo o la distancia máxima de recorrido para abortarlo, evitando con este procedimiento llegar a distancias críticas en la que la decisión o maniobra que se ejecuten tardíamente provoquen un accidente o incidente.
