## SVIA-05-2013 ACCIDENTE DE AERONAVE CESSNA MATRÍCULA HR-AWL, 28/04/2013

**Marca:** CESSNA  
**Modelo:** 414-A  
**Serie:** 414A0659  
**Certificado Tipo:** A7CE  
Revisión 48, de fecha 01/03/2010  
**Lugar Accidente:** Desaparecida después de permanecer en el aeródromo de Rio Dulce del Departamento de Izabal Guatemala  
**Fecha Accidente:** 28/04/2013  
**Tipo y Número de Licencia:** Transporte 4126, DGAC de la República de Honduras  
**Almas a bordo:** Desconocido

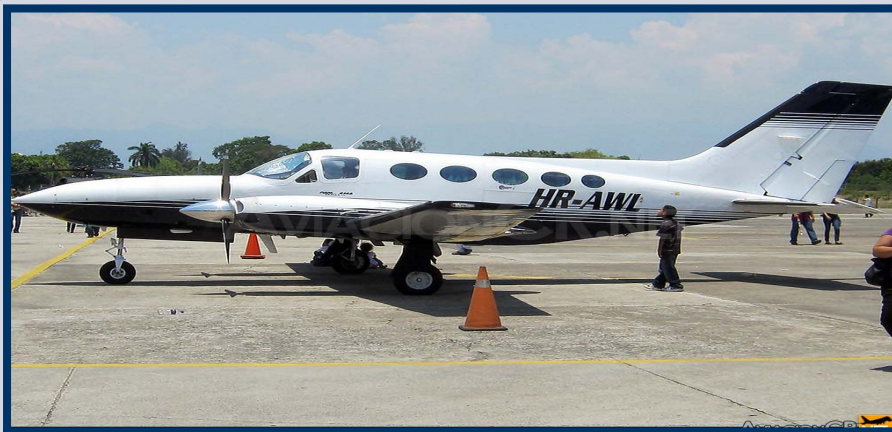
Se tuvo conocimiento que la aeronave aterrizó y permaneció 3 días, según observadores, en la pista del aeródromo de Rio Dulce, la aeronave despegó de la pista ignorando la hora y su destino, debido a que no estableció comunicación con ningún centro de control de tránsito aéreo en sus diferentes frecuencias.

- La posible falla operacional debido a la desorientación espacial en vuelo por falta de conocimiento de la orografía, operablemente hizo que la aeronave entrara en una maniobra a baja altura lo que imposibilitó su recuperación después de la entrada en pérdida de control.
- La posible falla de uno de los motores a baja altura, sin posibilidades de control de la aeronave y su inminente impacto a tierra en área del Departamento de Izabal, sobre terreno desconocido o sobre las montañas de Honduras.
- La posible falla de los controles de vuelo sobre el área montañosa de Izabal, ocasionando un inminente impacto a tierra sobre las montañas del Estado de Guatemala o de Honduras.

- Extender los servicios de tránsito aéreo sobre el área de Izabal, para contar con la información de Radar y de comunicación aire-tierra sobre el territorio del departamento de Izabal y áreas aledañas, para el control de los servicios de aterrizaje y despegue de las pistas controladas del Estado de Guatemala, sobre dicho Departamento, además del tráfico local como internacional.
