SVIA-14-2010 ACCIDENTE DE FECHA 02/11/2010 MATRÍCULA TG-MAY, AERONAVE BEECHCRAFT

El proceso de investigación del accidente, fue realizado por el Departamento de Seguridad de Vuelo e Investigación de Accidentes de la Dirección General de Aeronáutica Civil de Guatemala
Informe Final No. SVIA-14-2010

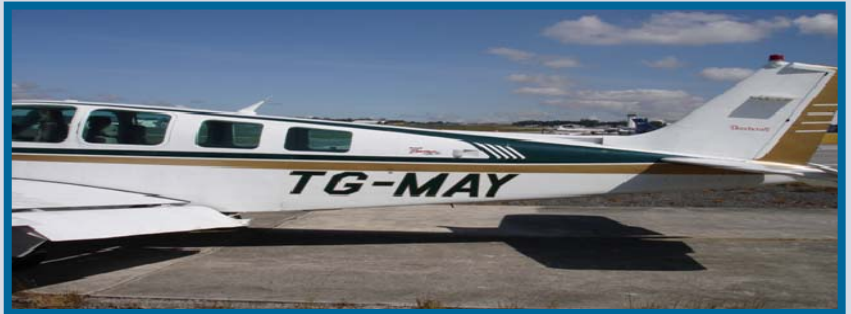
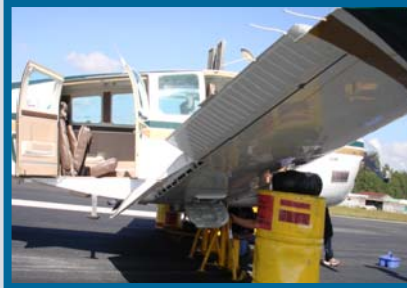
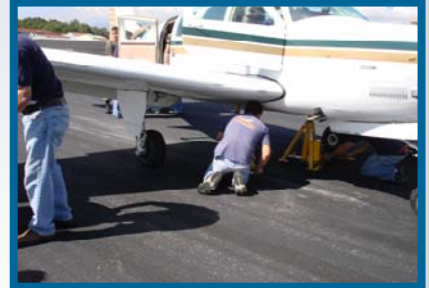
En su vuelo de retorno hacia el Aeropuerto Internacional "La Aurora", el piloto efectúa el patrón de aproximación y sigue las recomendaciones de torre de control, realizando su base y tramo de aproximación hacia la pista 01, aterrizando sin activar el sistema del tren de aterrizaje o extenderlo, deslizando la aeronave sobre la superficie de pista, seguidamente es retirada de la pista principal y resguardada en el hangar del operador.

- Distracción durante una fase crítica de vuelo. (Fase de aterrizaje).
- Falla al no utilizar la lista de chequeo.
- Haber inhibido el sistema eléctrico de la alarma del tren de aterrizaje.

- Los Pilotos deberían recibir inducción con programas de CRM (administración de recursos de tripulación) y ADM (El manejo de decisiones aeronáuticas).
- Reforzar la instrucción relacionada con la buena administración y manejo de cabina, además el recurrente en la capacitación del uso de procedimiento de lista de chequeo de cabina o verificación y de chequeo para todas las fases de vuelo.
