PIPER AIRCRAFT, MATRÍCULA TG-LAP SVIA-08-2010 ACCIDENTE DE FECHA 26/05/2010

DATOS AERONAVE

Modelo: PA-31-325

El proceso de investigación del accidente, fue realizado por el Departamento de Seguridad de Vuelo e Investigación de Accidentes de la Dirección General de Aeronáutica Civil de Guatemala Informe final No. SVIA-08-2010

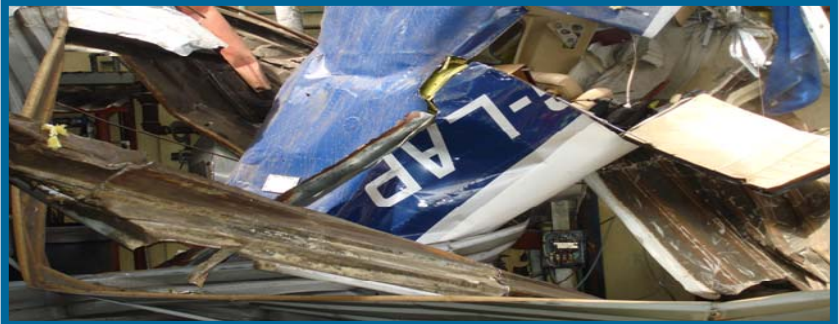
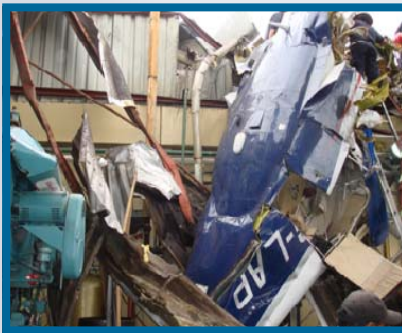
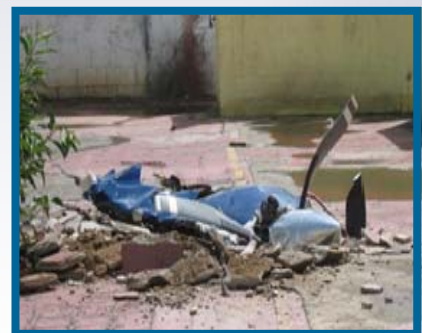
El piloto, sus pasajeros y una persona en el área del impacto de la aeronave, fallecieron.

- Falla de los instrumentos de actitud de la aeronave.
- Condiciones atmosféricas adversas.

- La implantación de un procedimiento dentro de las RAC correspondientes, para la entrega personalizada posterior a un servicio, manteniendo una copia firmada y ratificada por la OMA del piloto que efectuó todas las pruebas operacionales de mantenimiento y de vuelo descritas en la sección correspondiente del manual de mantenimiento de cada aeronave.
- Mejorar el entrenamiento de instructores de vuelo y dar la vigilancia necesaria o adecuada a cursos de entrenamiento de pilotaje, para formar pilotos competentes a un estándar internacional que permitan mantener y mitigar los riesgos de este tipo de accidentes (pérdida de indicación de panel de instrumentos), a un nivel adecuado, para la seguridad aeronáutica guatemalteca.
