ROBINSON HELICOPTERS, MATRÍCULA TG-OOI SVIA-07-2011 ACCIDENTE DE FECHA 04/09/2011

DATOS DEL HELICÓPTERO

Modelo: R44

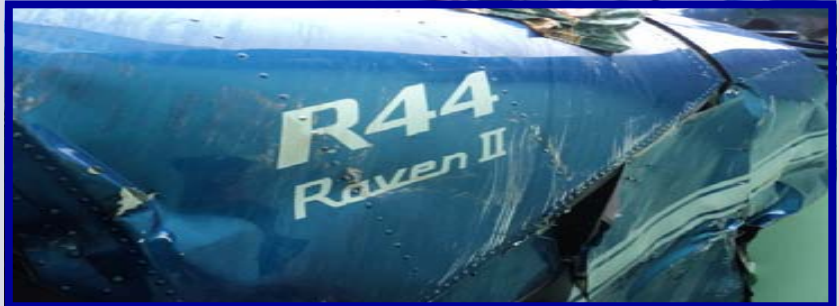
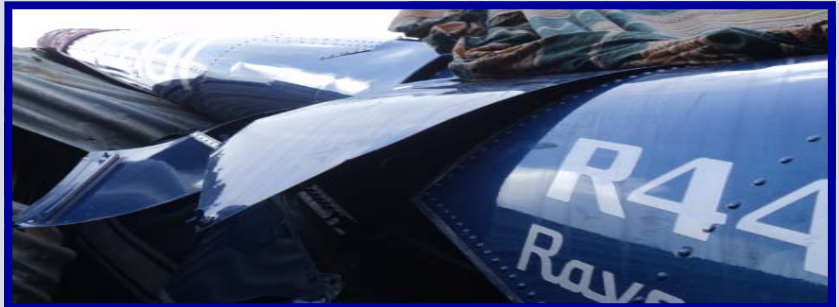
- El poco espacio disponible en su dirección de aterrizaje, redujo las posibilidades para efectuar una maniobra de emergencia por pérdida de potencia inducida por el motor y reducción de las RPM del rotor principal, esto provocó la pérdida de control del helicóptero y consecuentemente el impacto sobre una vivienda.
- La presencia de obstáculos naturales y construcciones, adyacente al área de aterrizaje, como árboles, cercas o bardas, casas y edificios, imposibilitaron la maniobra de ida al aire, por emergencia.

- Efectuar el peso y balance del helicóptero previo a cada vuelo a realizarse por parte de los pilotos, tomando en cuenta la altitud y orografía del área de destino.
- Facilitar con información a los pilotos de helicópteros de áreas de aterrizaje, por medio de los listados de pistas registradas en la Dirección General de Aeronáutica Civil, evitando con esto el uso de áreas confinadas o inseguras que pudieran aumentar el factor de riesgo en cada aterrizaje o despegue.
