UIA-07-2017 ACCIDENTE DE AERONAVE PIPER CHEROKEE MATRÍCULA TG-GYV, 01/06/2017

Informe Final No. UIA-07-2017 INVESTIGACIÓN DEL ACCIDENTE

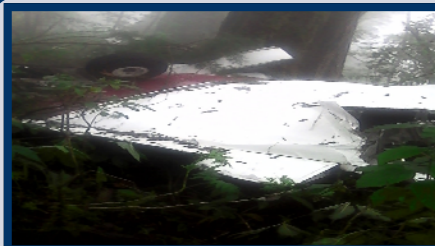
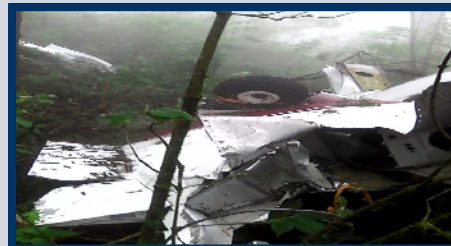
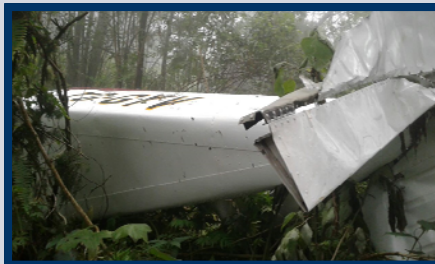
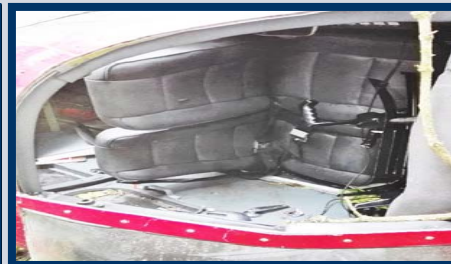
La aeronave es localizada presentando destrucción total, el día sábado 03 junio, aproximadamente a las 10:30 hora local, por la Policía de Turismo la cual da aviso a CONRED, quien a su vez informa a la Unidad Humanitaria de Rescate (UHR), DGAC y se inicia el rescate de la víctima mortal y el traslado del piloto alumno.

- Perdida de conciencia situacional o desorientación extendida por nubes y niebla, fueron causas probables para que se desarrollara el vuelo controlado contra el terreno, conocido también como colisión contra el terreno sin pérdida de control.

- Aumentar los niveles de Conocimiento Orográfico en la Fase de Instrucción de Vuelo, en los centros de instrucción aeronáutica, con el fin de reconocer y evitar condiciones peligrosas de la orografía en las rutas y áreas a volar, especialmente si efectúan prácticas de vuelo desde y hacia la costa sur del territorio guatemalteco, saliendo del aeropuerto Internacional "La Aurora" en la ciudad capital de Guatemala, atravesando la cadena volcánica.

- La precaución que se debe de ejercer sobre las montañas que rodean el valle de la ciudad capital de Guatemala, es por el peligro que representa en vuelos de instrucción, especialmente sobre el cañón del municipio de Palín, departamento de Escuintla y la recurrencia de accidentes en el Volcán de Fuego y Volcán de Agua.

- Se recomienda además que las aeronaves que son utilizadas para instrucción de vuelo, se le debería asignar y colocar una letra distintiva posterior a la matrícula, regulándolo por medio de la RAC 45 de la DGAC, para ser fácilmente identificadas por ATC y tener una atención adicional a aeronaves en instrucción, además de aumentar la vigilancia operacional hacia las escuelas de instrucción, por parte del control de escuelas aeronáuticas de la D.G.A.C. de acuerdo a la RAC 141.

- Se recomienda darle seguimiento y cumplir con los procedimientos ya establecidos, para las aeronaves de forma general y en especialmente con las de instrucción, respecto a la instalación el botiquín de primeros auxilios, conocimientos de supervivencia, manejo del sistema del equipo ELT, dentro de la cabina de mando en cada aeronave de instrucción, de acuerdo a la RAC 02 Reglas del Aire, RAC 02.203.
