Unidad de Investigación de Accidentes.

A-07-2021.

Informe Final.

BELL HELICOPTER TEXTRON 206B-3

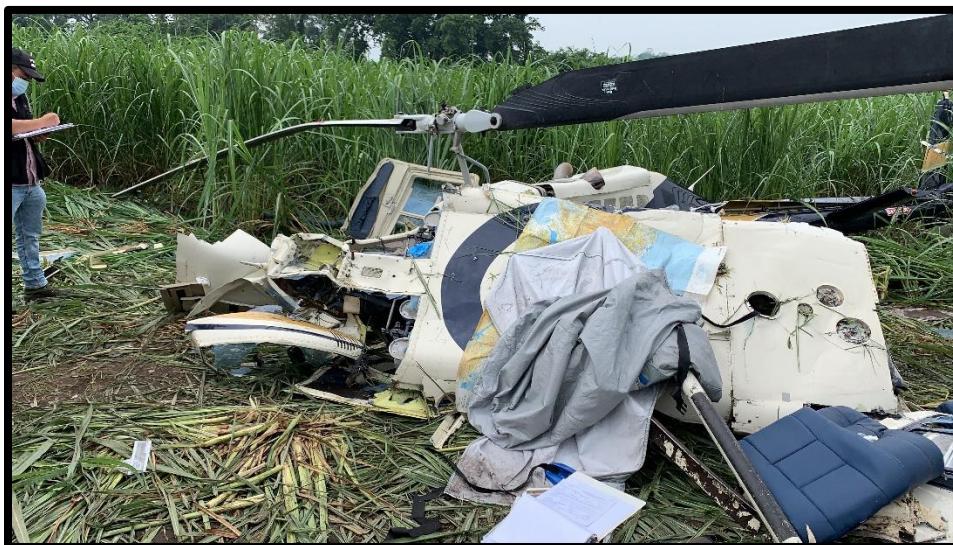
Fotografía No.: 2
Restos de la aeronave posterior al impacto y la sección inferior del fuselaje.

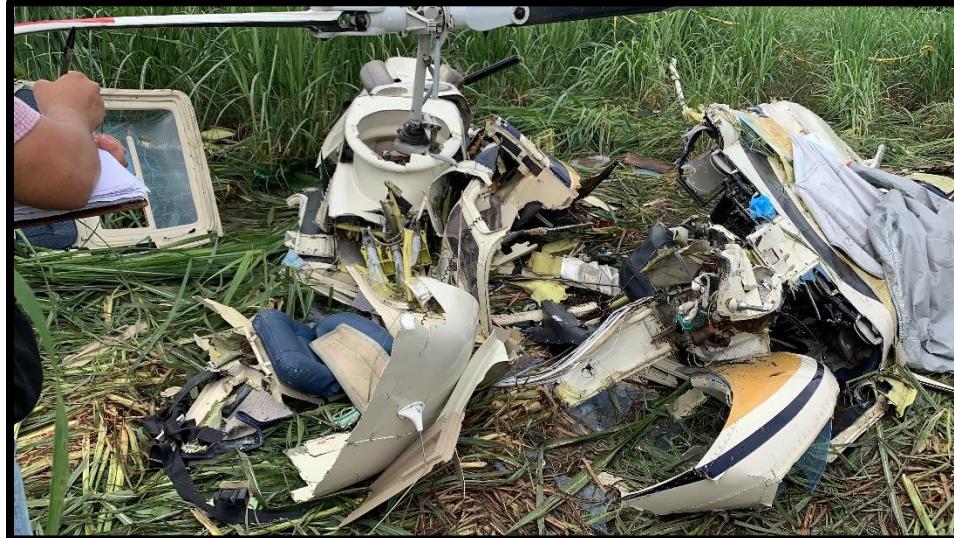
Fotografía No.: 3
Sección frontal de los restos del helicóptero.

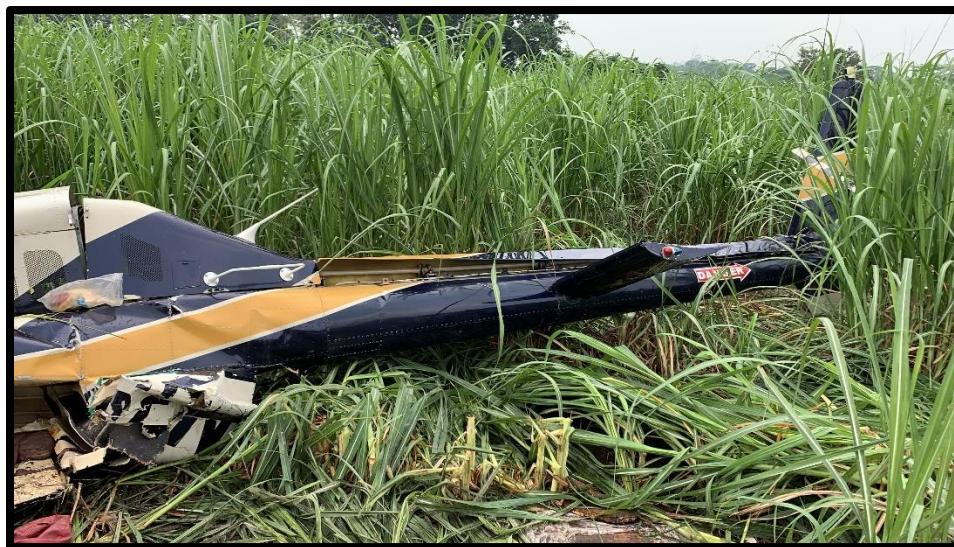
Fotografía No.: 4
Vista lateral del lado izquierdo del fuselaje.

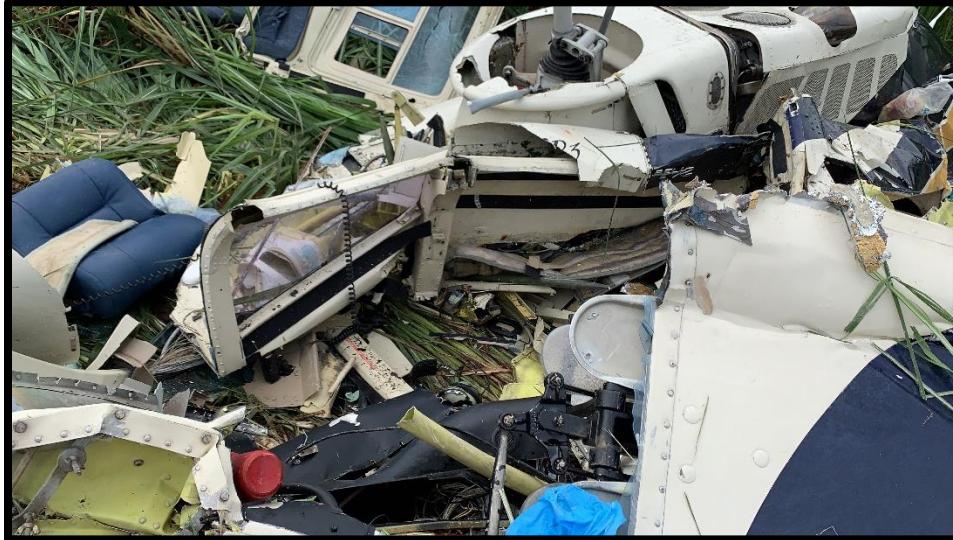
Fotografía No.: 5

Vista de los restos donde se encontraba la cabina de mando.

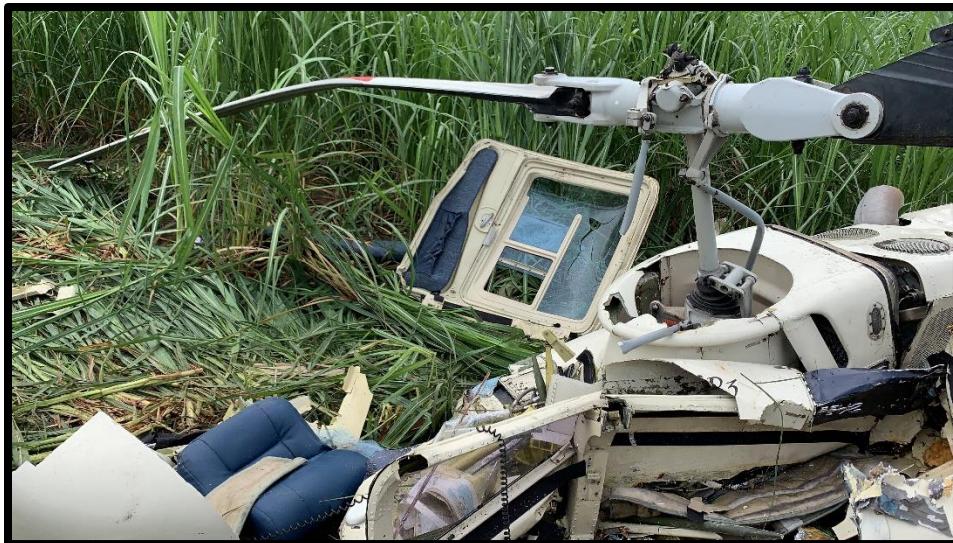
Fotografía No.: 6

Daños observados en el rotor principal y palas.

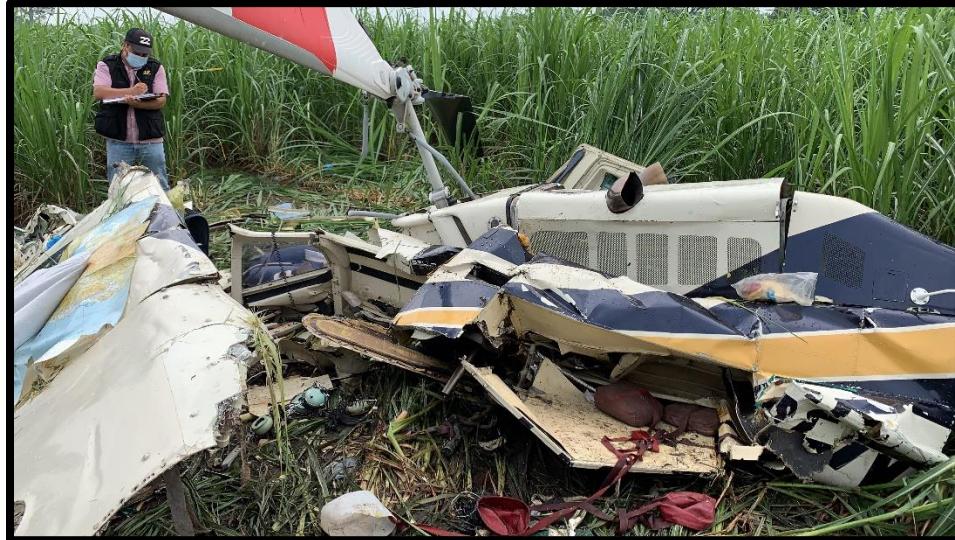
Fotografía No.: 7

Sección lateral izquierda del fuselaje sin la cabina de tripulación y pasajeros.

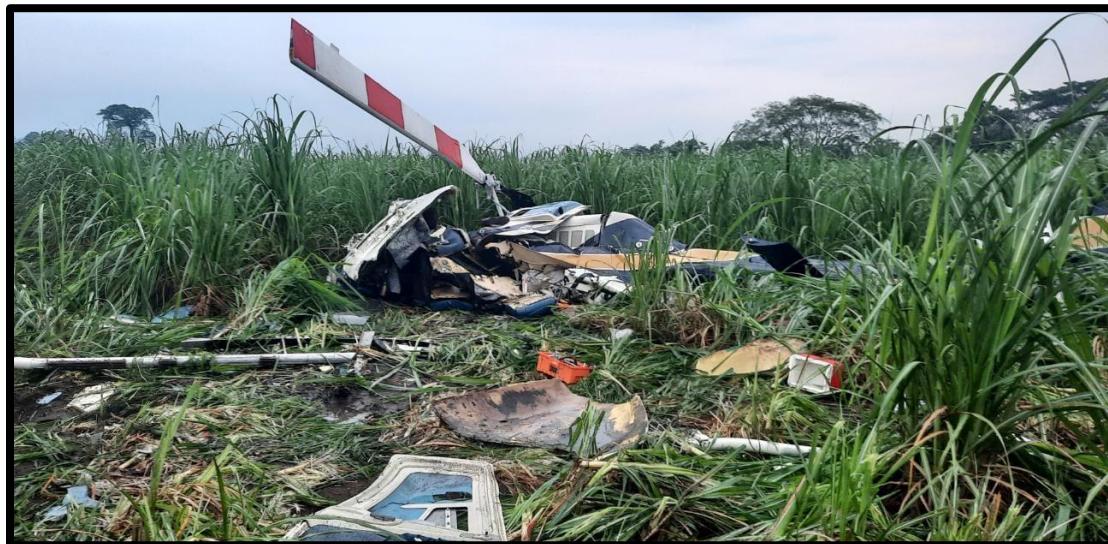
Fotografía No.: 8

Área del punto de impacto a tierra y estela de destrucción del helicóptero.

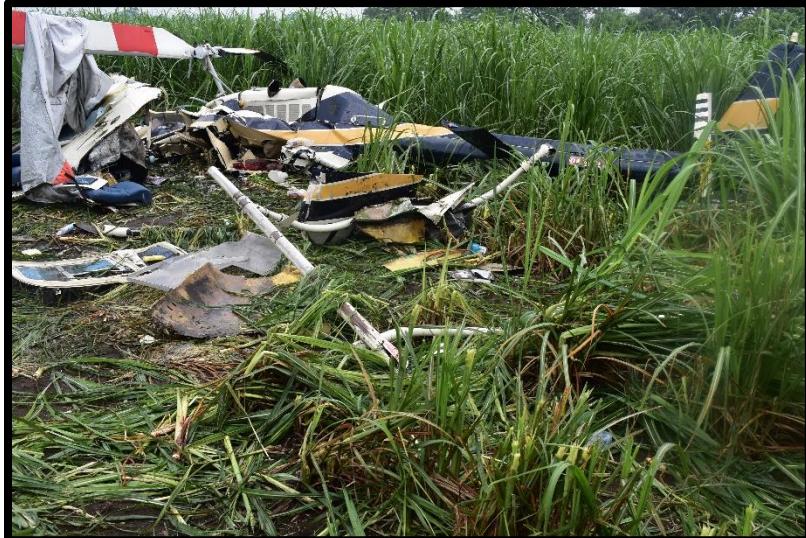
Fotografía No.: 9

Los esquís y tubos transversales, los cuales forman el tren de aterrizaje, se observaron separados de la estructura del fuselaje, fracturados y doblados.

El tren de aterrizaje (Cross tube y skid's) destruidos por impacto.

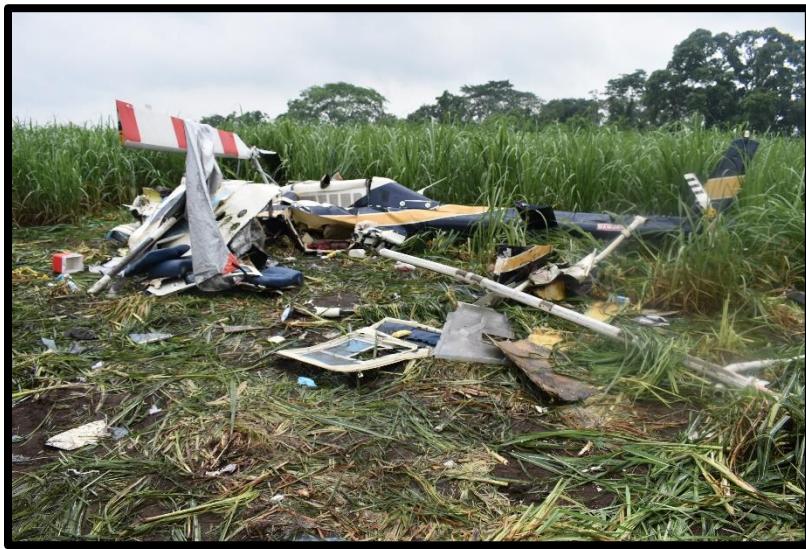
Fotografía No.: 10

La sección inferior del fuselaje se desprendió y fragmentó por las fuerzas de impacto a tierra.

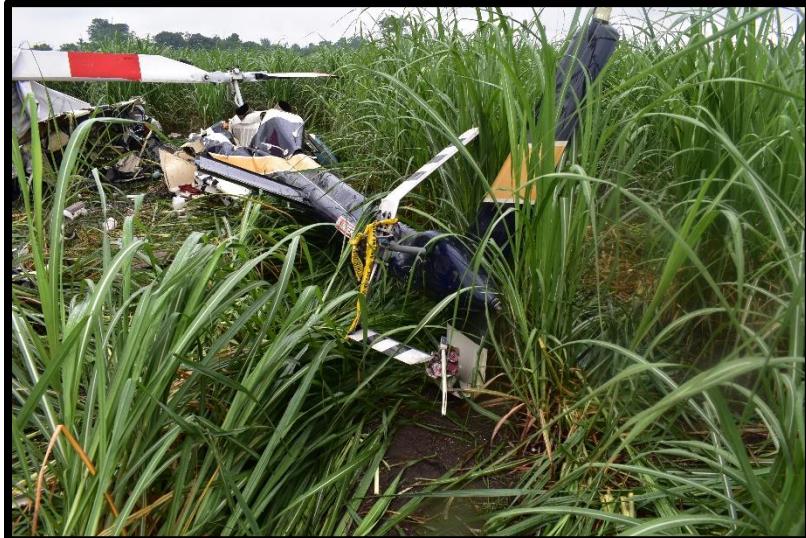
Fotografía No.: 11

Las dos palas del rotor de cola se observaron dobladas por deflexión e impacto a tierra, el borde de ataque no presenta daño por impacto, una de ellas esta doblada en la sección de su base, la otra se encuentra doblada al medio.

Se observó que el estabilizador vertical, el cual está ubicado en el extremo externo del botalón de cola tiene daño en su sección inferior por impacto a tierra de izquierda a derecha.

La sección del rotor de cola y botalón se observaron con daños por torsión.

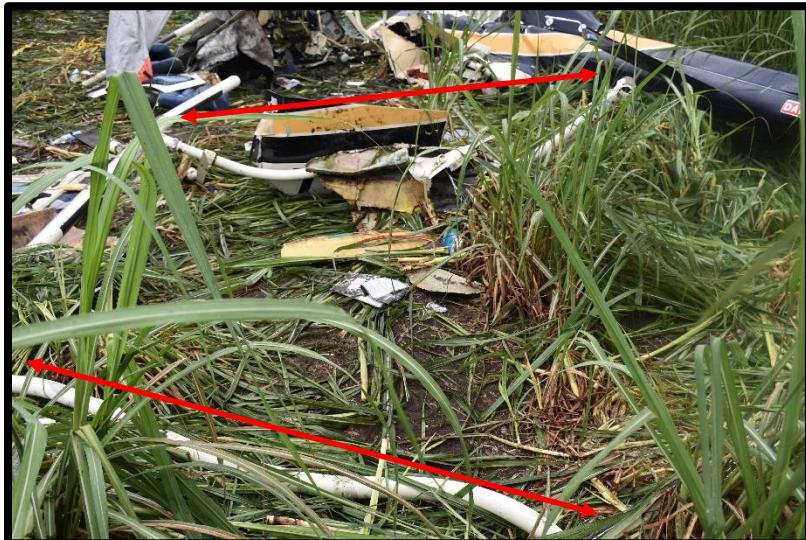
Fotografía No.: 12

Los tubos cruzados (Cross tube) del tren de aterrizaje se observaron con una apertura excesiva por compresión.

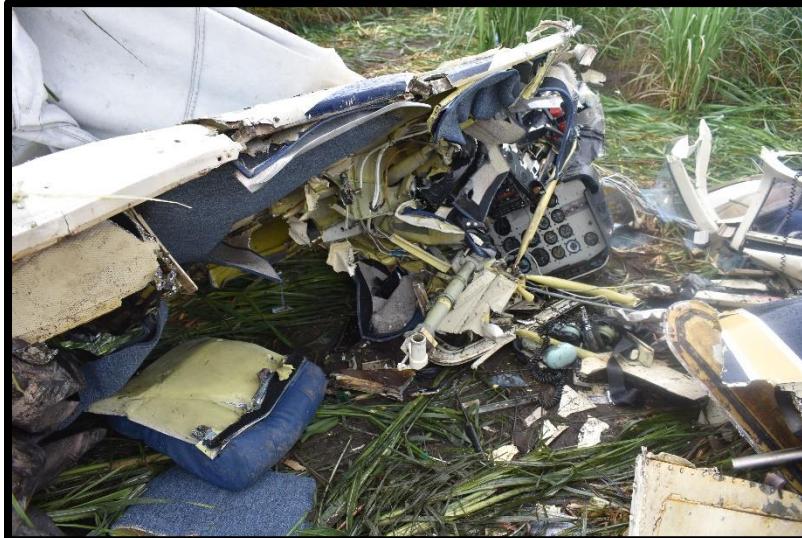
Fotografía No.: 13

La cabina de mando y la cabina de pasajeros se fracturaron totalmente, dejando visible la plataforma superior donde se encuentra instalada la transmisión y el motor del helicóptero.

La cabina de mando y de los pasajeros se separó del resto del fuselaje en el impacto a tierra.

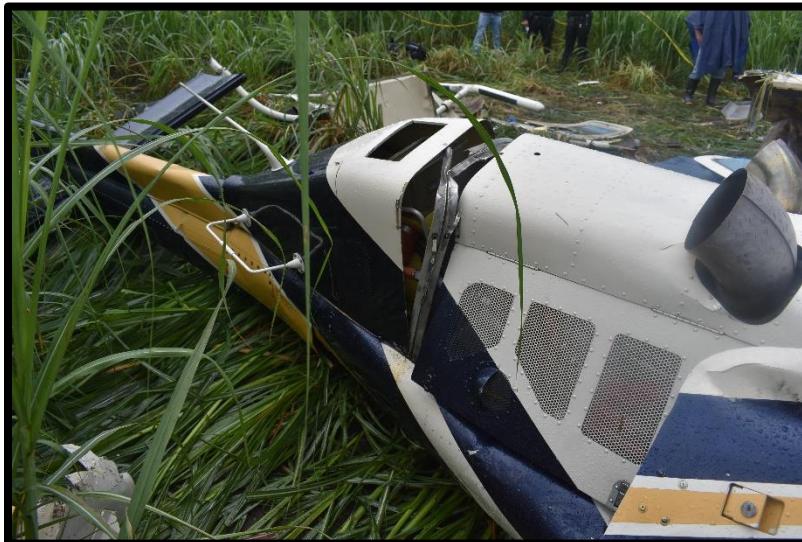
Fotografía No.: 14

Sección lateral derecha de los restos del fuselaje.

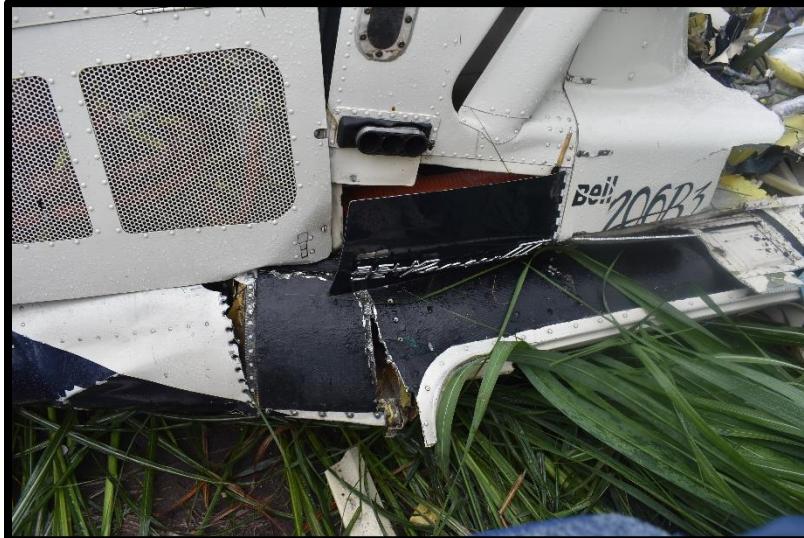
Fotografía No.: 15

Área superior del fuselaje con severos daños por stress de impacto y tensión en la estructura en general.

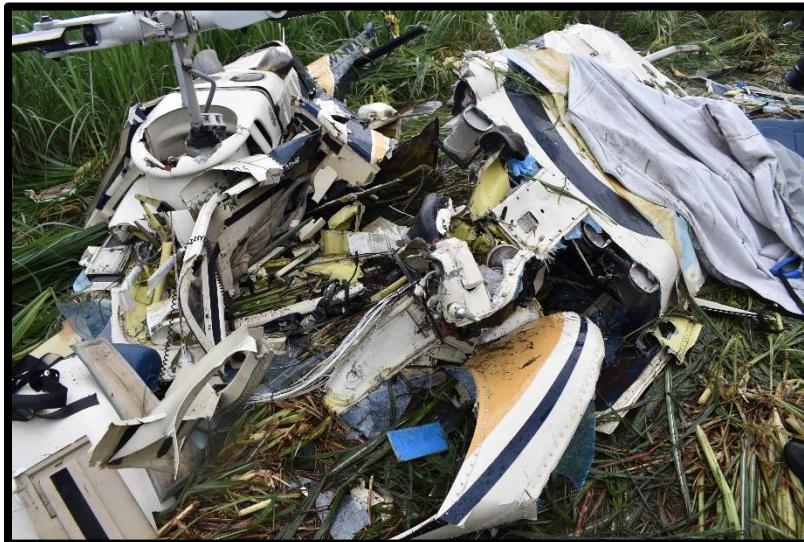
Fotografía No.: 16

Fuselaje del helicóptero fracturado en dos secciones debido al impacto a tierra.

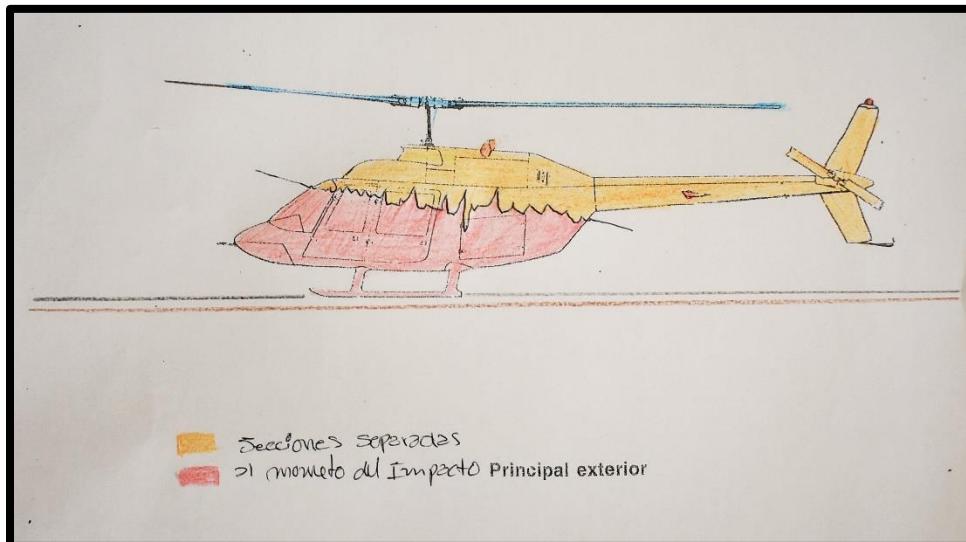
Fotografía No.: 18

El fuselaje se separó de la sección superior longitudinalmente.
