## INFORME UNICO TG-DQB

CESSNA R172K TG-DQB, 06 de febrero 2021.  
Aeronave/echa del suceso

3 millas náuticas al Nor-noreste del  
Aeropuerto Internacional "La Aurora", Ciudad  
de Guatemala.

## INFORME ÚNICO ACCIDENTE AERONAVE TG-DQB

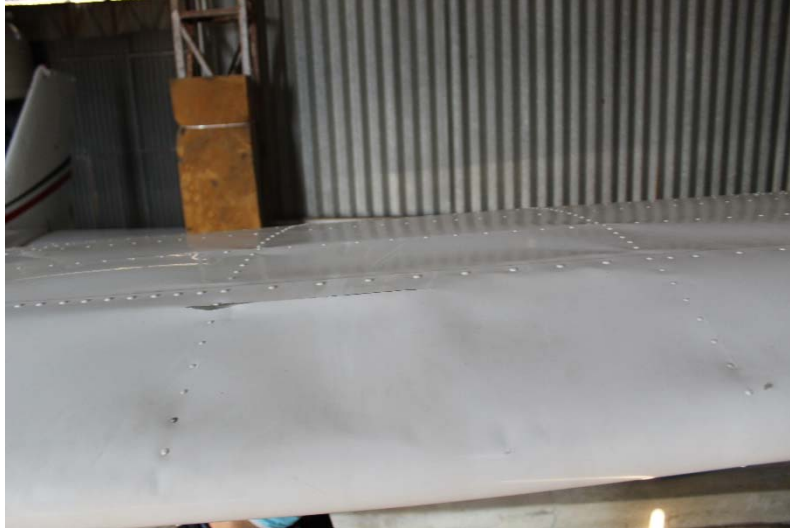
**Fotografía No. 5**  
Daño por compresión.

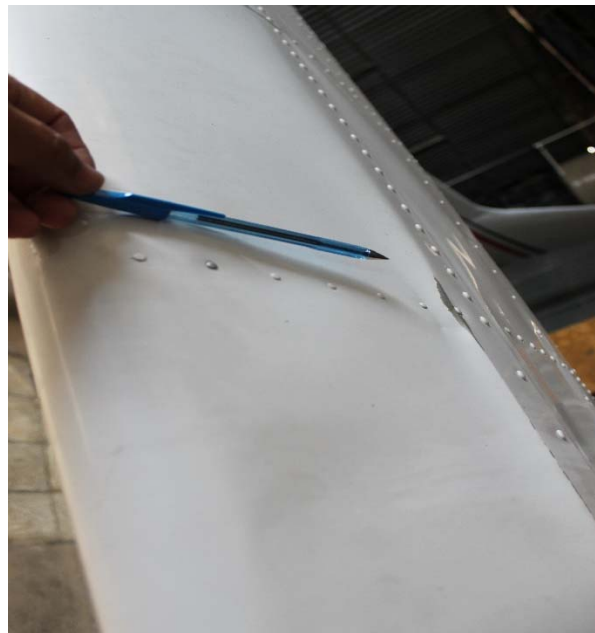
**Fotografía No. 6**  
Vista del daño ocasionado por el ave.

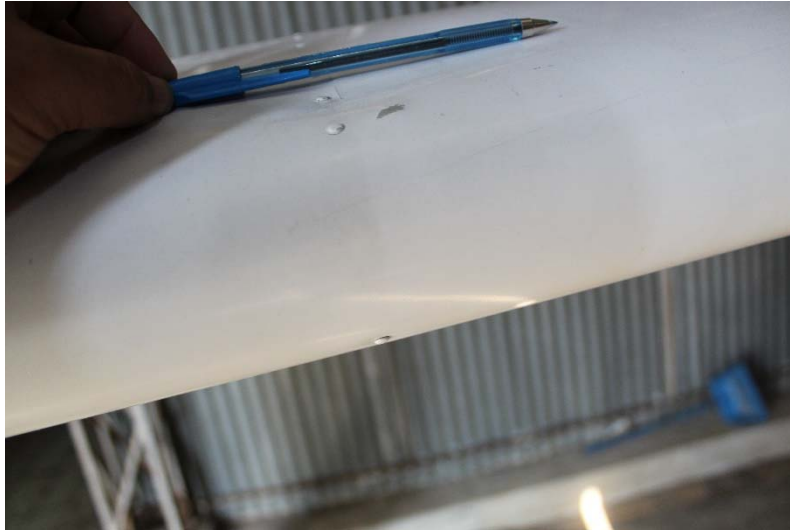
**Fotografía No. 7**

Profundidad del daño encontrado en ala izquierda.

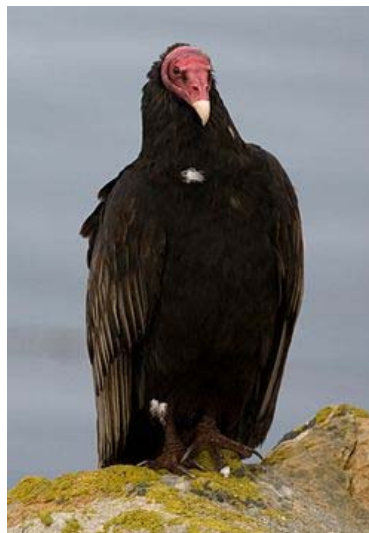
**Fotografía No. 8**

Ave Cathartes Aura (zopilote), aparentemente ave con la que impactó la aeronave.
