BOLETIN INFORMATIVO DE SEGURIDAD DE VUELO

SVIA-03-2010 ACCIDENTE HELICÓPTERO EUROCOPTER MATRÍCULA TG-HPS, 07/03/2010

Modelo: ECUREUIL AS-350-B3

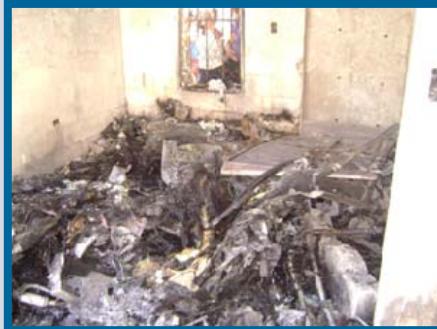
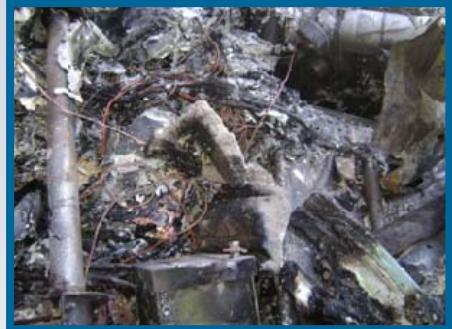
El piloto falleció y el helicóptero se incendió después del impacto consumiéndose un 70%.

VISTA DEL INTERIOR EN DONDE CAYO EL HELICÓPTERO TOTALMENTE DESTRUIDO

- El vuelo fue realizado a baja altura.
- Pérdida de control por impacto en una vivienda a baja altura.

- Se recomienda hacer énfasis en las limitaciones de altitud de vuelo para todas las aeronaves, en este caso la altitud mínima de seguridad sobre áreas pobladas, sería superior o igual a 1000 pies o 300 metros, sobre el obstáculo más alto a un radio horizontal de 2000 pies o 600 metros.
- Evitar cualquier maniobra de banqueo o cambio de dirección, ascenso o descenso que pongan en peligro el control de la aeronave, por parte del piloto y sus ocupantes a baja altura.
- Mantener una conciencia situacional clara y absoluta sobre la aeronave, con el fin de evitar desde el inicio del vuelo los factores tanto físicos como emocionales, que afecten el desempeño y desarrollo en la cabina de mando.
