DIRECCION GENERAL DE AERONAUTICA CIVIL

INFORME ACCIDENTE AERONAVE CESSNA 208B MATRICULA TG-APG

Marca:	CESSNA GRAND CARAVAN
Modelo:	208B
No. Serie de la aeronave:	208B-1087
Certificado de Aeronavegabilidad:	vigente del 08-11-04 hasta el 08-11-05
Colores:	Blanco, azul y celeste
Fecha del accidente:	26 de Julio del 2005
Lugar del Accidente:	Santa Cruz Chilapá, Aldea El Rodeo, Cuilco, Huehuetenango
Coordenadas del accidente:	NO SE TIENEN.
Elevación:	7,800´ sobre el nivel del mar
Hora del Accidente:	09:39 a.m. hora local, 15:39 UTC
Propietario u Operador:	Aéreo Ruta Maya, S. A.
Piloto al mando:	RUDY ARÍSTIDES PERALTA ÁVILA
Tipo y No. De Licencia:	Comercial 2634
Vigencia de la Licencia:	Hasta el 16 de noviembre de 2005
Nacionalidad:	guatemalteco
Personas a bordo:	Dos (02)

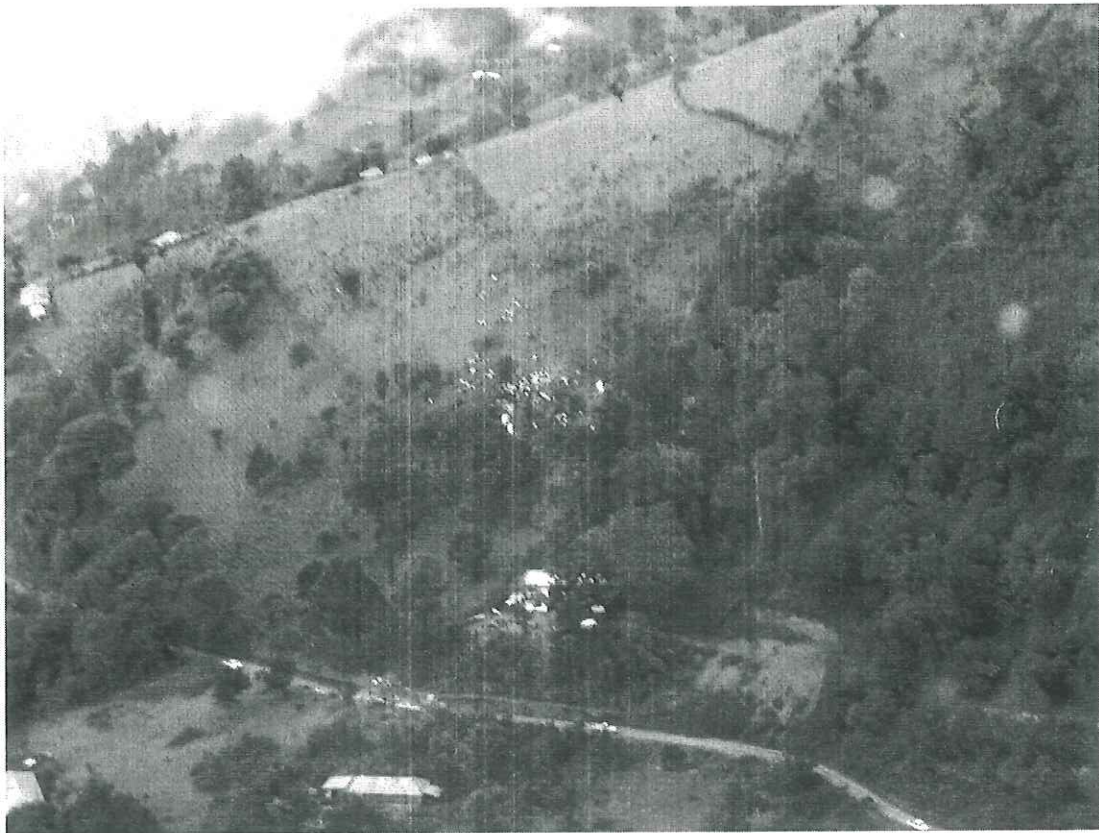
Los Cuchumatanes, Santa Cruz Chilapá, Cuilco, Huehuetenango. Destrucción total.

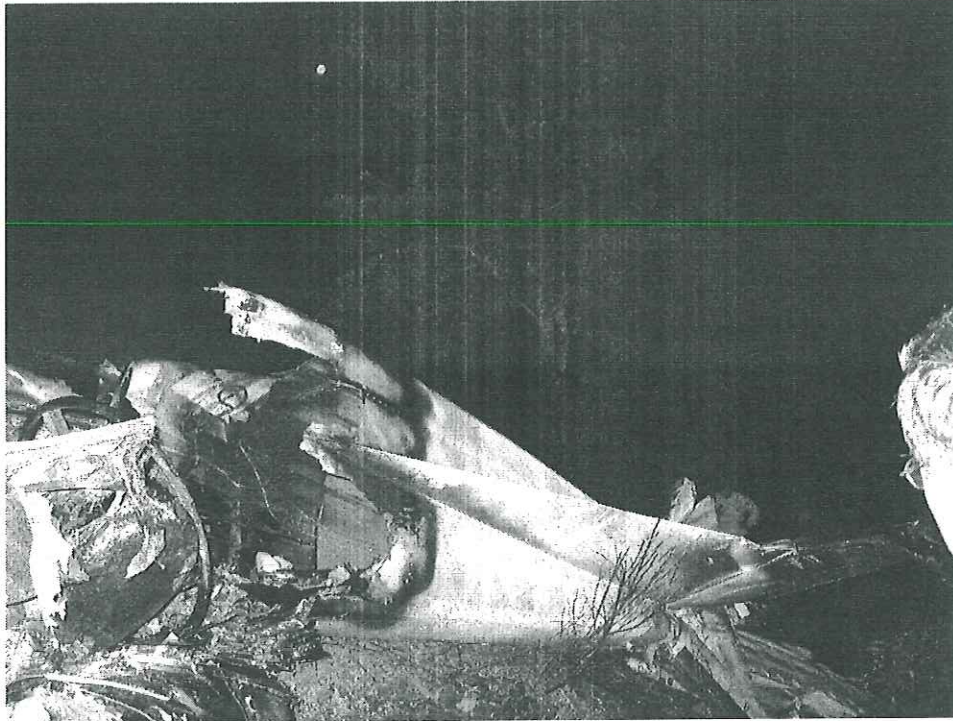
Sección de cola que no fue consumida por las llamas.

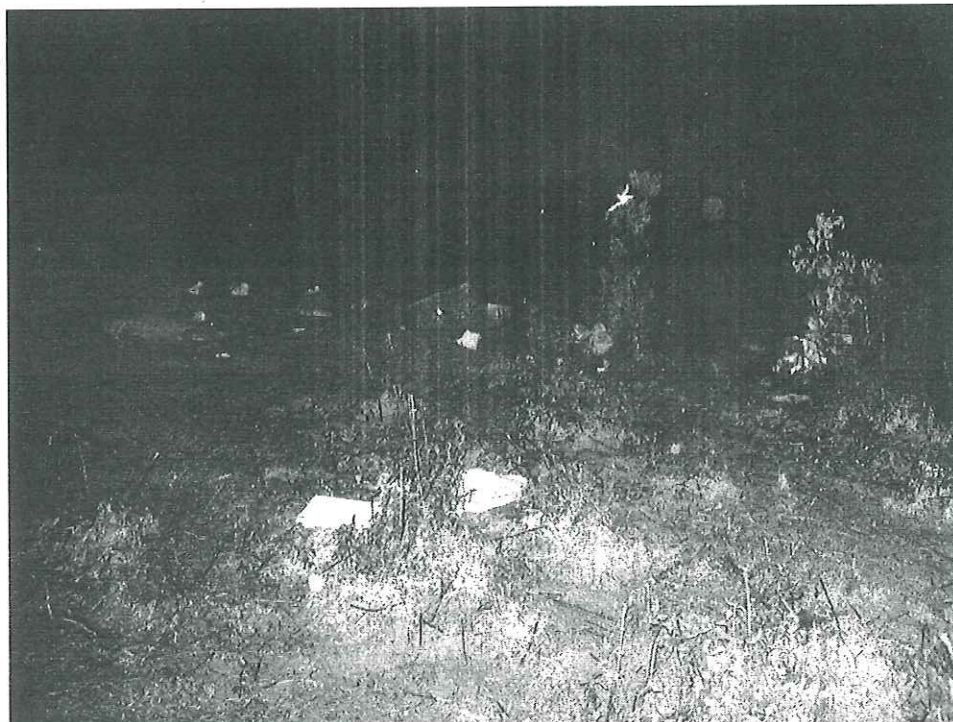
Restos de la aeronave diseminados por impacto contra el terreno.

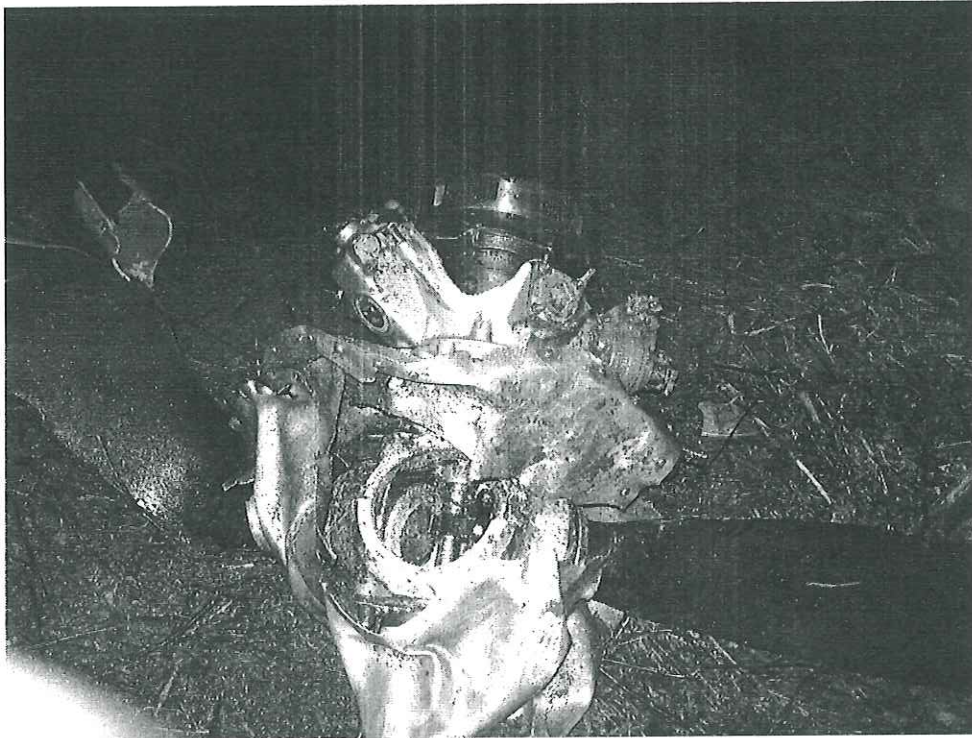
Restos de la Hélice.

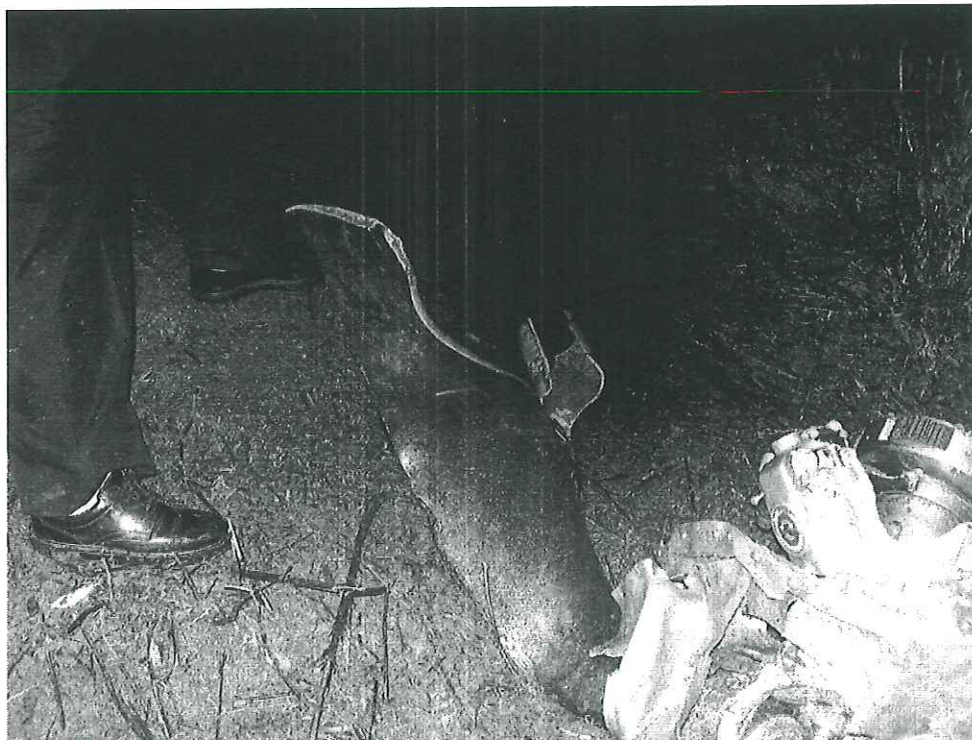
Restos de la Hélice

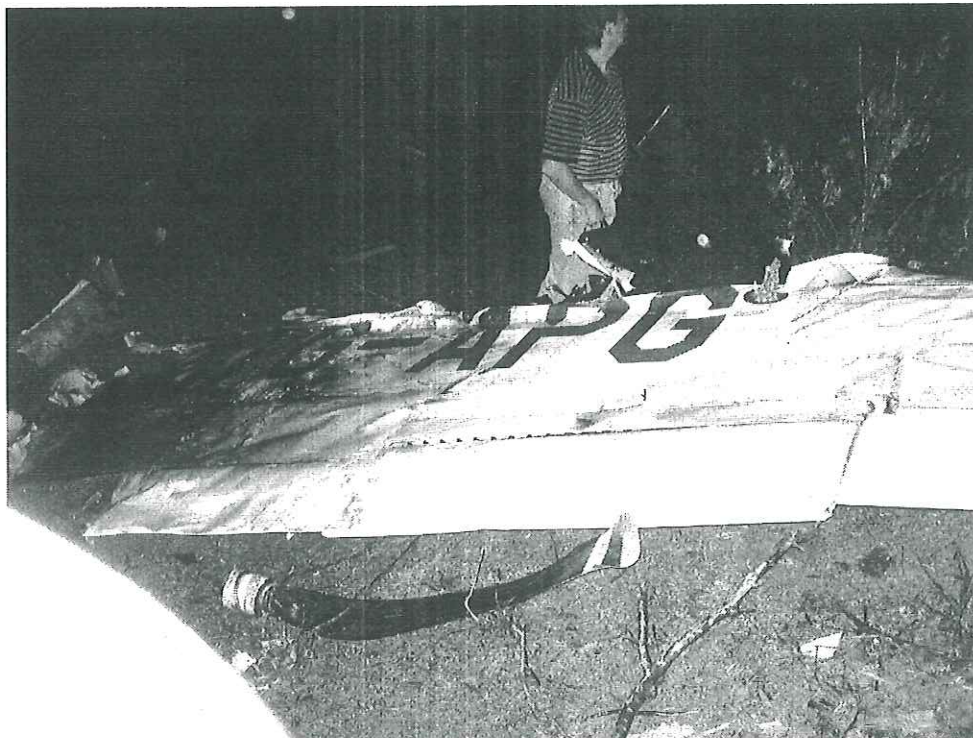
Restos del ala derecha, y una pala.
