DIRECCION GENERAL DE AERONAUTICA CIVIL

INFORME DE ACCIDENTE AERONAVE CESSNA MATRICULA FAG A-37B 1654

Marca:	Cessna
Modelo:	A-37B
No. Serie:	73-1654
Certificado de Aeronavegabilidad:	No aplica
Colores: de la aeronave:	Camuflaje (Verde, Gris, Café, Blanco)
Fecha del accidente:	25 de Enero de 2006
Lugar del Accidente:	Área, Río Escondido, Peten
Coordenadas del accidente:	N 17° 23' 46.4" W 090° 51' 04.5
Hora del Accidente:	11:04 am Hora local, 17:04 UTC
Dimensiones de la pista:	No aplica
Elevación:	450' sobre el nivel del mar
Propietario u Operador:	Fuerza Aérea Guatemalteca
Piloto al mando:	Capitán Primero ROBERTO EDUARDO RUBEN TREJO RALON
Tipo y No. De Licencia:	----
Vigencia de la Licencia:	----
Nacionalidad:	Guatemalteca
Personas a bordo:	Dos (02)
Copiloto:	Teniente de Aviación MILTON NEFTALI GODINES VELASQUEZ

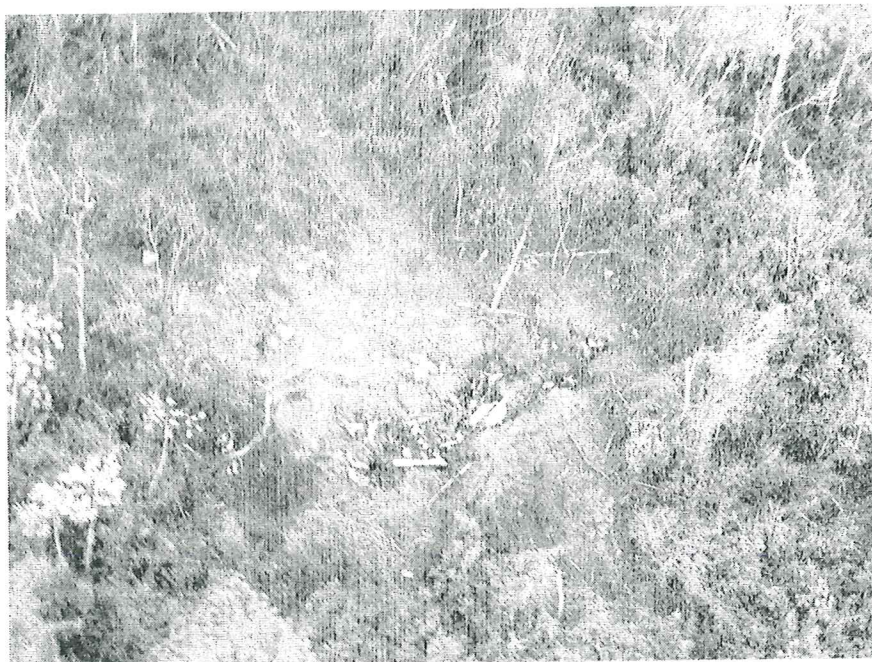
1.3. DAÑOS SUFRIDOS POR LA AERONAVE

La aeronave se destruyo en su totalidad, al haber impactado en el terreno en descenso casi vertical.

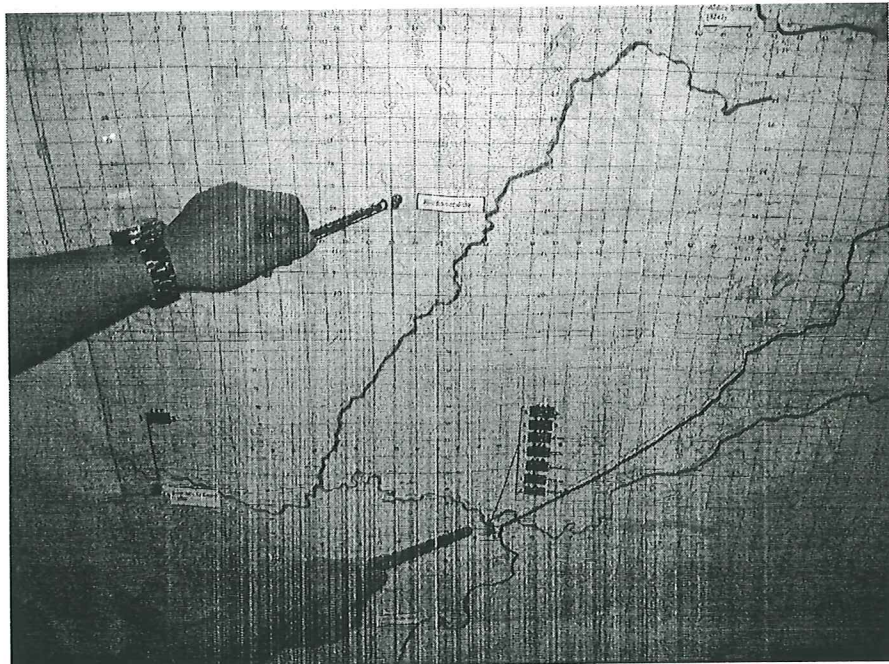
1.12. INFORMACION SOBRE LOS RESTOS DE LA AERONAVE.

Esta se desintegro totalmente por impacto directo contra el terreno incendiándose seguidamente.

EL LUGAR DEL ACCIDENTE FUE LOCALIZADO POR UNIDADES AEREAS LA FUERZA AEREA GUATEMALTECA, EN RIO ESCONDIDO, PETEN.

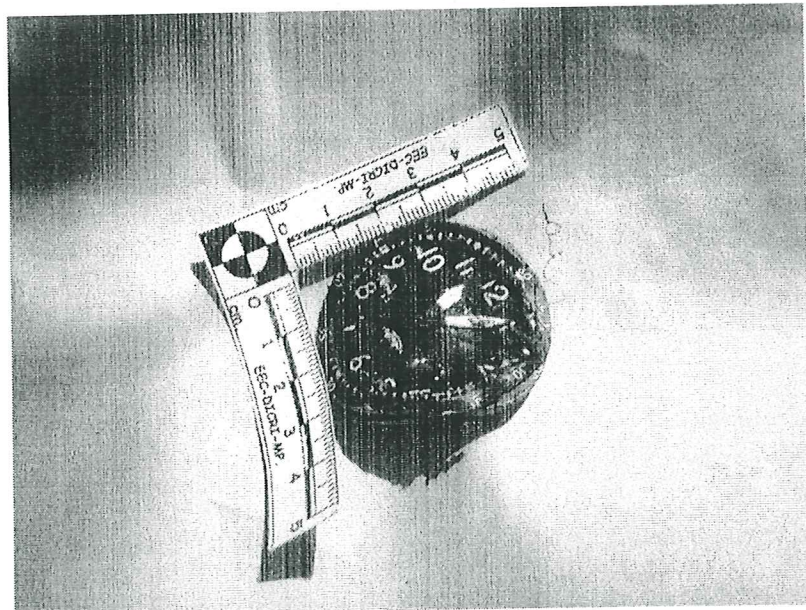
ESTE INSTRUMENTO SE LOCALIZA EN PANEL DE INSTRUMENTOS, DE LA CABINA, SE DESCONOCE EN QUE LUGAR O A QUE DISTANCIA DE LA AERONAVE FUE LOCALIZADO

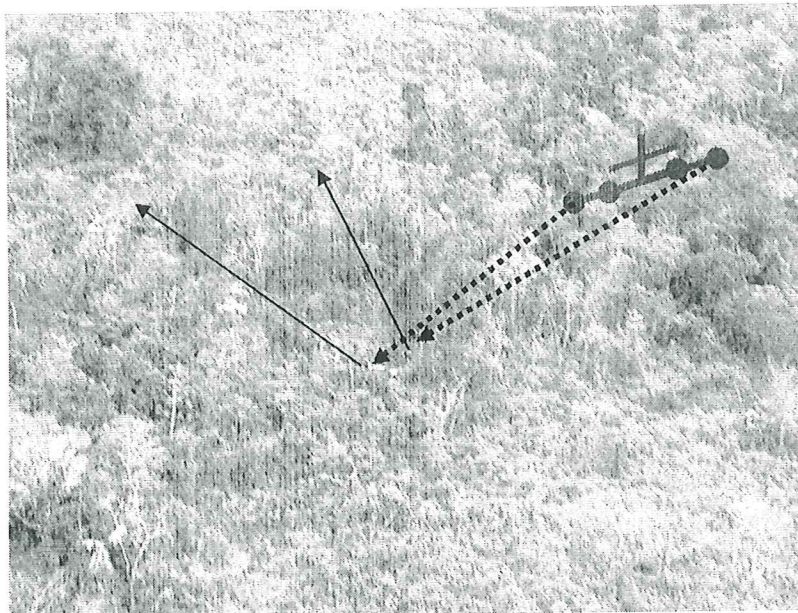
1.12.6 VISUALIZACION DEL ACCIDENTE

AREA DE IMPACTO, LA AERONAVE SE DISINTEGRO

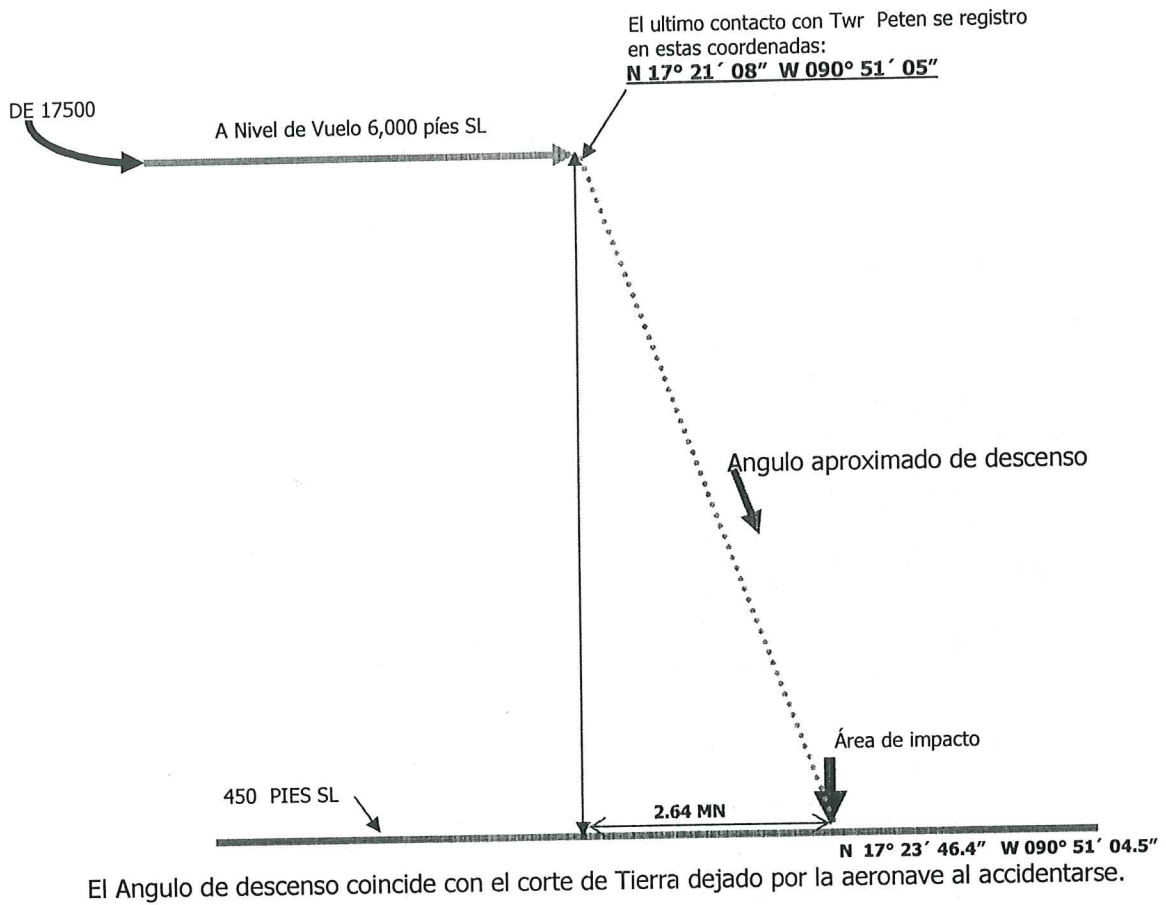
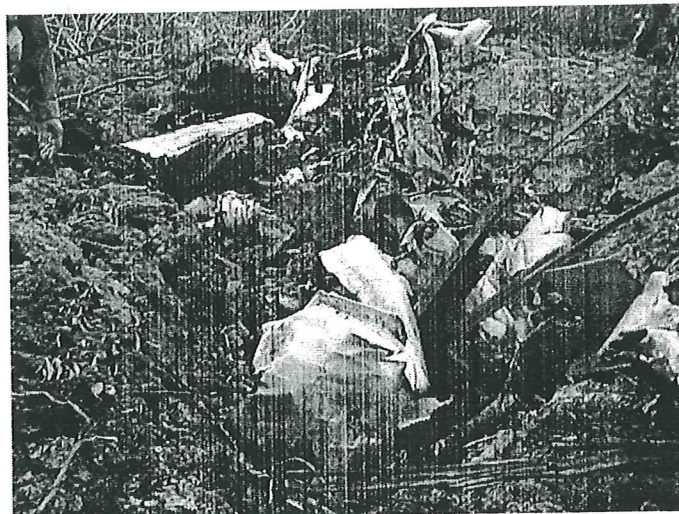
1.12.8 TRAYECTORIA Y COORDENADAS DEL ÚLTIMO REPORTE Y AREA DE CAIDA

EL ANGULO DE CAIDA, COINCIDE CON EL CORTE DE ENTRADA DE LA AERONAVE A TIERRA, LA CAIDA FUE DE 5,550 PIES.

- 2.3** Por la huella que dejo al impactar se deduce que entro volando en un descenso casi vertical contra el terreno, se ha calculado un ángulo de sesenta y cinco grados en descenso posiblemente con una velocidad arriba de de los trescientos nudos.

- 2.6** Del último contacto radar a la zona de caída la aeronave voló una distancia de 2.64 millas para la zona donde impactó, con un ángulo de sesenta y cinco grados en descenso aproximadamente.

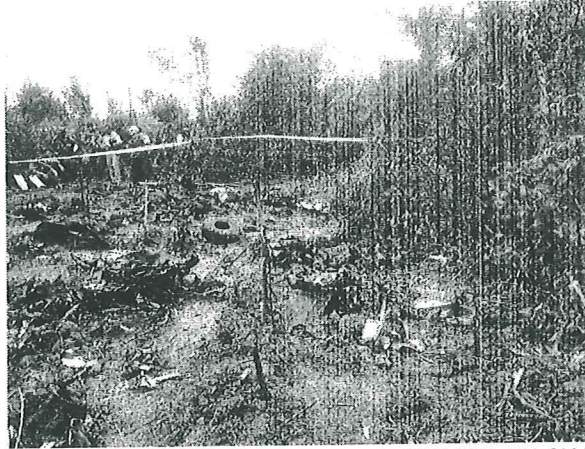
LA AERONAVE SE INCENDIO Y DESINTEGRO EN SU TOTALIDAD

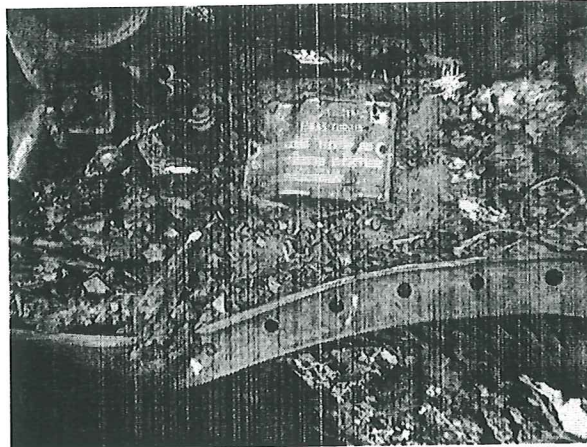
ESTA PLACA DE IDENTIFICACION PERTENECE AL MOTOR DERECHO (NUMERO DOS) SE DESINTEGRO TOTALMENTE

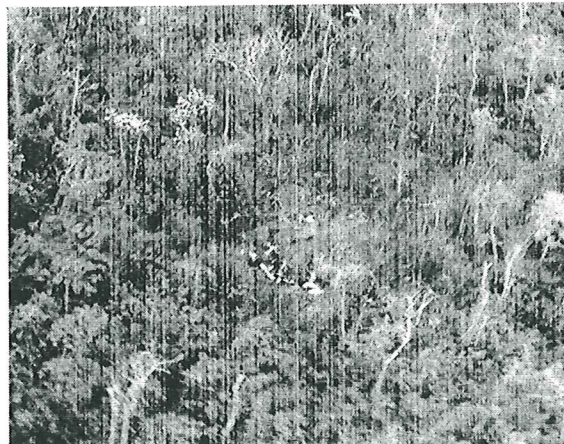
1.14. INCENDIO.

Al impactar contra el terreno se incendió y desintegró en su totalidad, había despegado de su base con un total de Setecientos galones de combustible, volando únicamente 00:35 minutos antes de accidentarse. El área afectada fue de 200 mts aproximadamente.

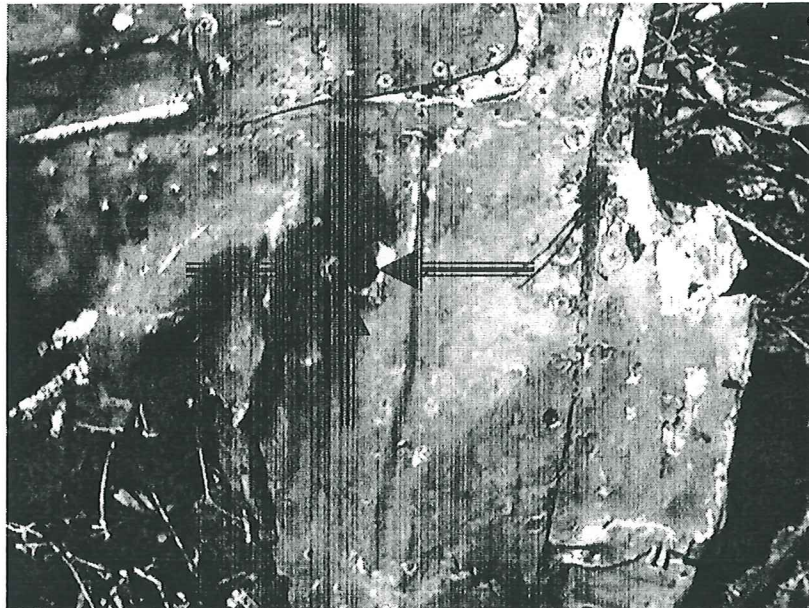
5.1 Se puede pensar también en la posibilidad que en algún momento la aeronave pudo haber sido impactada, lesionando gravemente a los tripulantes, como una posible evidencia de este comentario tenemos la fotografía que se muestra a continuación, situación que se considera remota por haber estado volando entre nubes y a un nivel de vuelo de 6,500 pies.

5.2 La perforación que se localizo en esta sección de la aeronave tenía aproximadamente un diámetro de Un Centímetro y medio (1.5 cm.), esta fue ocasionada de adentro hacia fuera del fuselaje.
