## **DIRECCION GENERAL DE AERONAUTICA CIVIL**

### **INFORME FINAL ACCIDENTE AERONAVE BEECHCRAFT A36 MATRICULA TG-ESA**

Marca:	Beechcraft.
Modelo:	Beechcraft 95-B55.
No. Serie de la aeronave:	TC-1719.
Certificado de Aeronavegabilidad:	Vigente del 22-02-06 al 21-02-07.
Colores:	Blanco, Corinto, Verde Pálido.
Lugar del Accidente:	En ruta de La Aurora a La Costa Sur.
Fecha del accidente:	25 de Febrero de 2006.
Coordenadas del accidente:	En ruta de La Aurora a la Costa Sur.
Elevación de la pista:	46' pies o 14mts sobre el nivel del mar.
Dimensiones de la pista:	2,008 mts x 43 mts.
Hora aproximada del Accidente:	8:30 am.
Vigencia de Seguro Aeronave:	vigente al 26 de Septiembre de 2006.
Propietario u Operador:	<b>EXPORTCAFE, SOCIEDAD ANONIMA.</b>
Piloto al mando:	<b>JOSE MARIANO LARREINAGA GIRON.</b>
Tipo y No. de Licencia:	Comercial Bimotores, No. 2225.
Vigencia Certificado de Licencia:	al 13 de Marzo al 13 Septiembre de 2006.
Nacionalidad:	Guatemalteca.
Personas a bordo:	Dos (02).

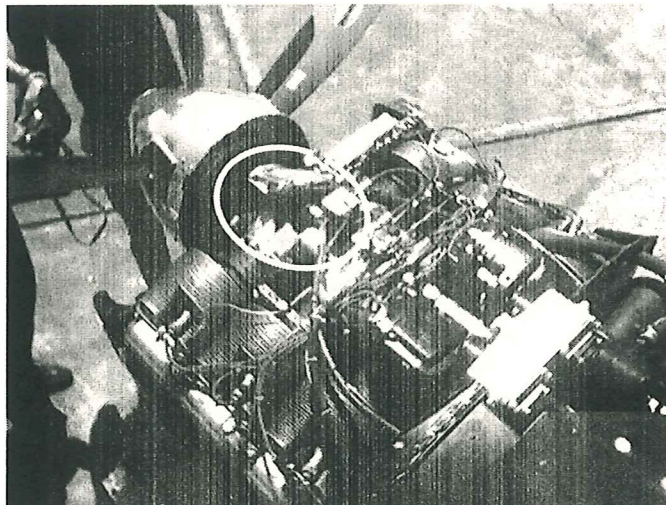
Motor #2, daño total al romperse la biela No.5,  
Provocando la desintegración interna del motor.

- 2.1** Causa Posible: Al correrse la teja central del cigüeñal de esta biela, tapo el conducto de lubricación del cigüeñal a la teja.
- 2.2** Causa posible: Por la mala lubricación en el muñón de la biela numero 5 del cigüeñal; se deduce por el cambio de color plata a color azul quemado del muñón del cigüeñal, al sobrecalentarse por la falta de lubricación.
- 2.3** Conclusión: Por una falla mecánica se provocó la falla en el sistema de lubricación interna del motor, lo que produjo el calentamiento y cristalización de las piezas provocando el rompimiento y desintegración interna del motor.
- 2.4** Conclusión: Se puede concluir que este accidente fue a causa de una falla mecánica y que la emergencia fue realizada en forma rápida y efectiva, ya que la cantidad aceite que se encontró en el motor cuando

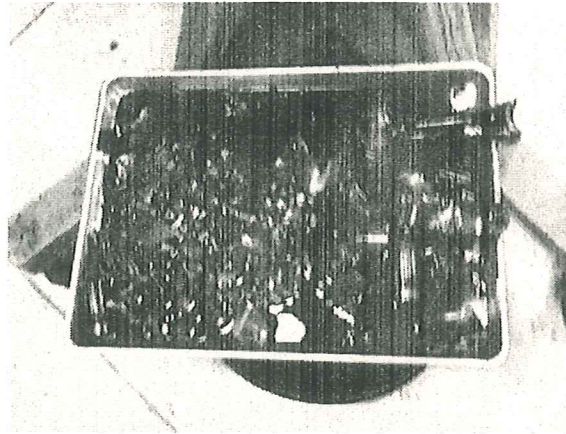
Piezas internas del motor, encontradas al abrirlo.

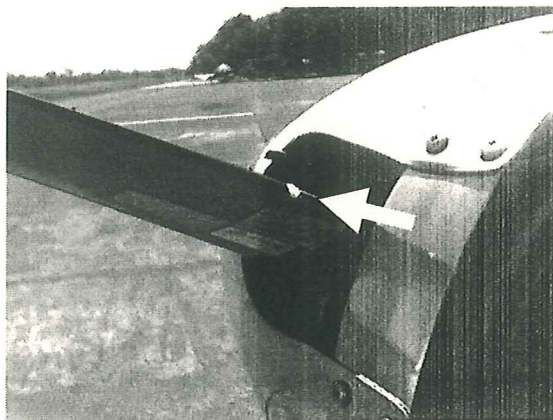
La hélice del motor numero dos sufrió golpes en las palas al romperse la biela y salir expulsada abriendo un boquete en la parte superior del motor a la altura de la boca de llenado del aceite, por la fuerza con la que fue expulsada por el eje cigüeñal, salio hacia delante topando con las tres palas de la hélice, esta será enviada a un taller de los Estados Unidos para ser evaluada y ver si ameritan ser reparadas las palas o se cambian.

Golpe con profundidad aproximada de 1.0 centímetro y un Centímetro de ancho, borde de ataque de la pala.

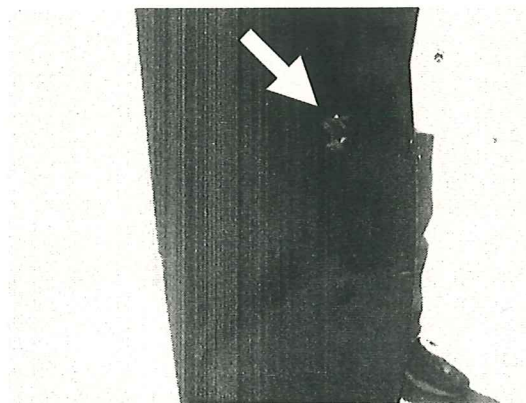
Golpe de 0.5 milímetros de profundidad por 1.5 cm. de diámetro, Superficie posterior de la pala.

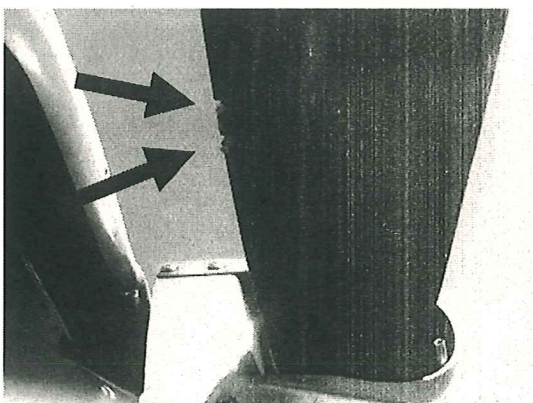
Golpes aproximadamente de 1.0 cm. de profundidad x 1.0 cm. de ancho, En el borde de ataque de una de las palas.

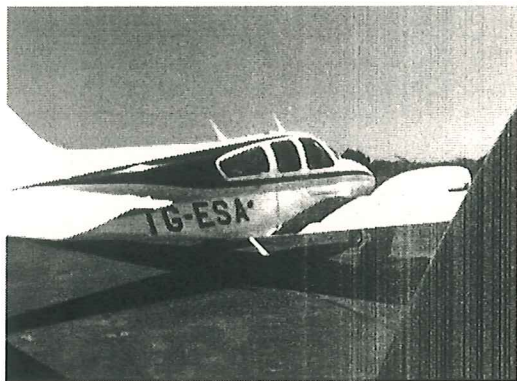
La aeronave no sufrió daños estructurales, únicamente las abolladuras Menores ocasionadas al cobertor del motor por una biela al Romper el block del motor y ser expulsada.

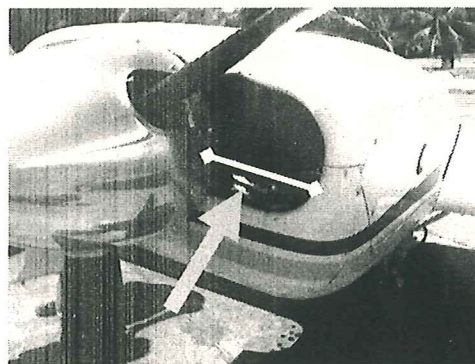
En esta posición se encontró la biela del cilindro No. 5, Misma que ocasiono el daño a las tres palas de la hélice.

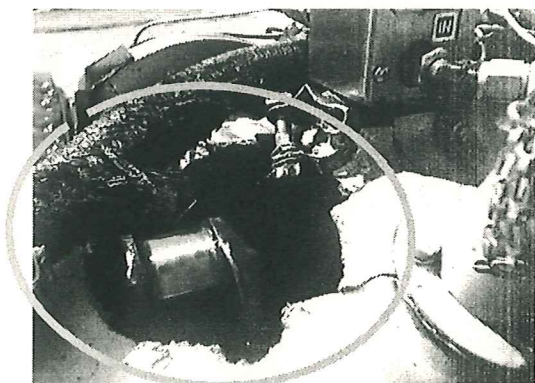
Abertura provocada al ocurrir la rotura de la biela del Cilindro No.5, y ser expulsada por la rotación del motor.

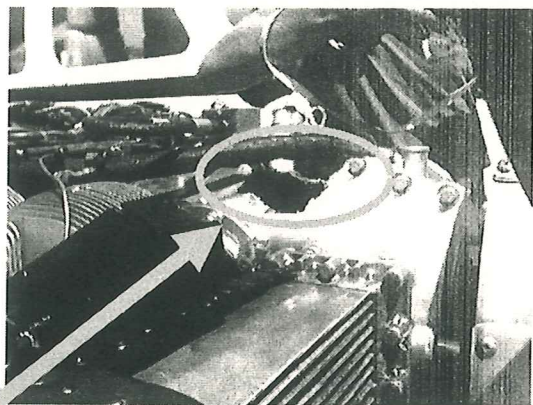
Daño provocado por la biela del cilindro 5.

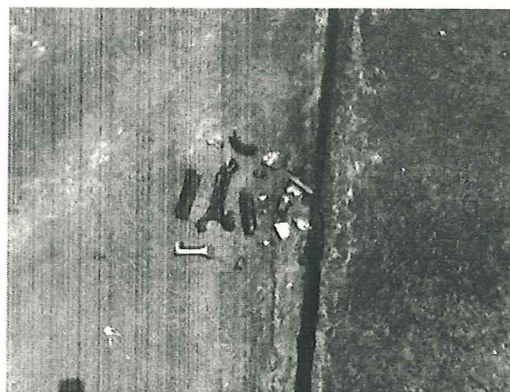
Inicialmente se encontraron: una biela, dos pasadores de Pistón, Pedazos de pistones y Restos de las paredes del block.

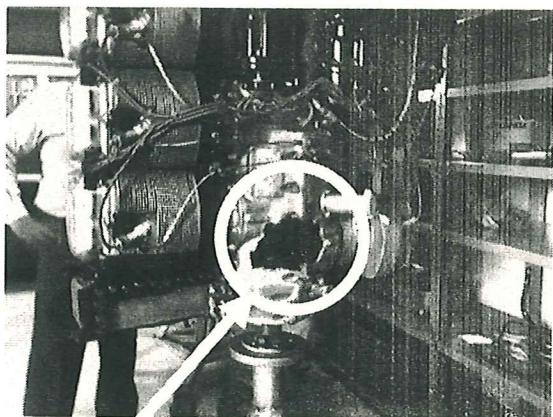
Abertura superior del motor, producida por la biela.

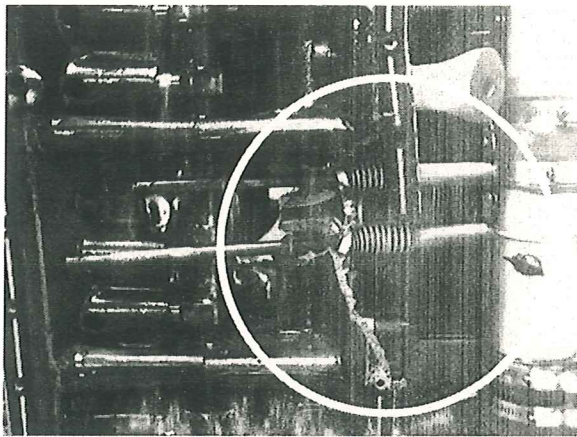
Rotura inferior del motor, sobre la aceitera, lado derecho.

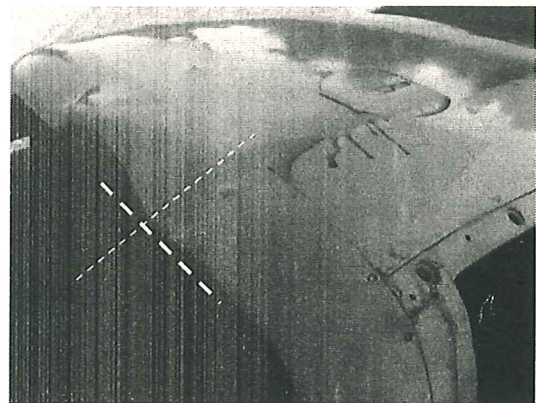
Abolladuras ocasionadas por los restos de la Biela en el cobertor.

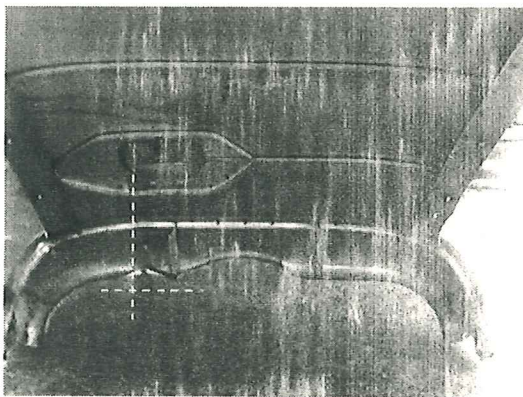
Daños menores en el cobertor superior del motor al ser expulsados los restos del carter y la biela.
