DIRECCION GENERAL DE AERONAUTICA CIVIL

INFORME FINAL ACCIDENTE AERONAVE MATRICULA TG-NAM

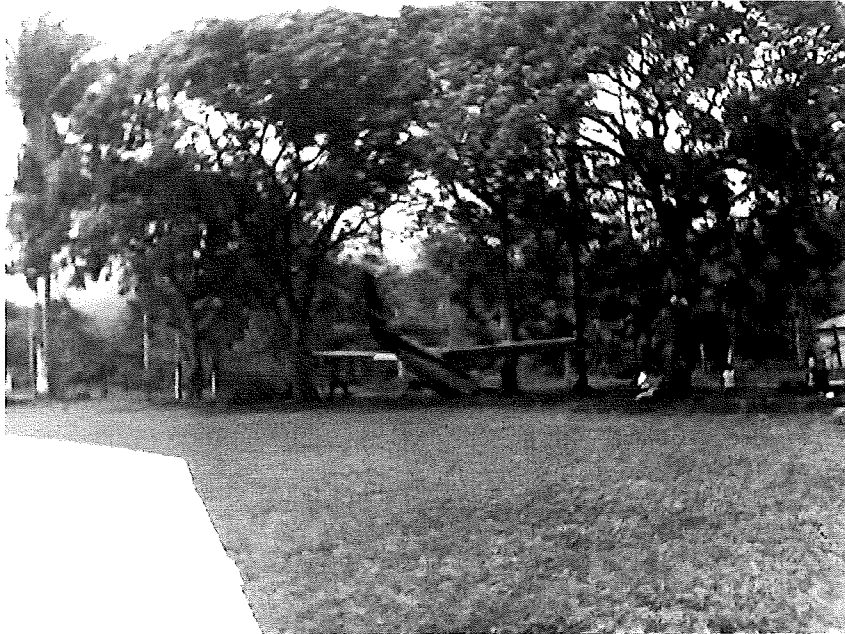
| h. Obstáculos: | En la cabecera nor-oeste existen árboles y adicionalmente la cruzan líneas de alumbrado eléctrico. En la cabecera del sur-oeste hay árboles con una altura mayor a los 25 metros. |

a. CABECERA SUR-ESTE, ÁRBOLES CON ALTURA MAYOR A LOS 25 METROS.

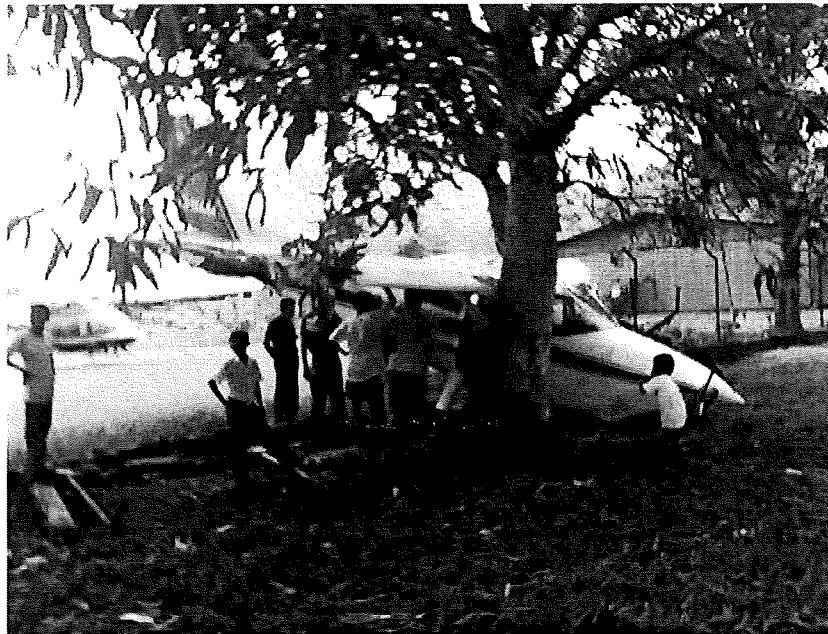
b. ALAS CORRIDAS HACIA ATRÁS AL IMPACTAR CON LOS ÁRBOLES.

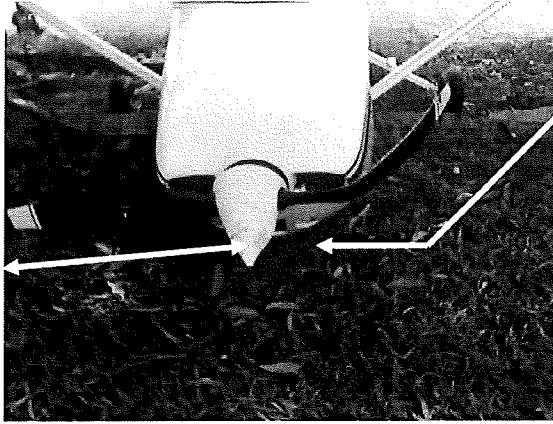
c. HÉLICE DOBLADA AL IMPACTAR CONTRA LA MALLA Y EL MURO Y EL TERRENO.

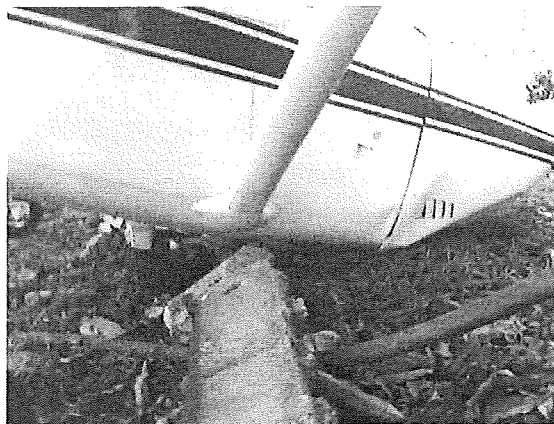
d. PERDIDA DE LA ESTRUCTURA DEL PATÍN DE NARIZ Y GOLPE EN COBERTOR INFERIOR DE MOTOR, ESCAPES, BANCADA DE MOTOR Y HELICE.

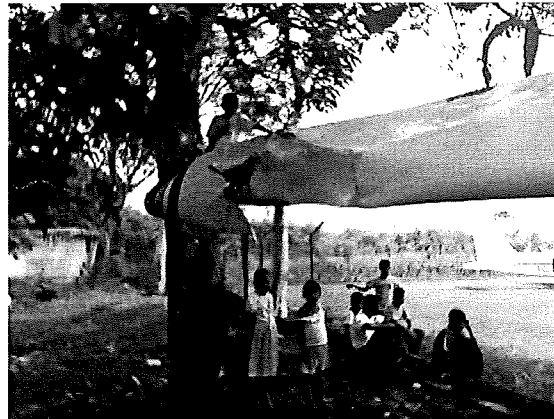
e. ESTRUCTURA DE LAS DOS ALAS DAÑADAS, POR IMPACTO CONTRA LOS ÁRBOLES.

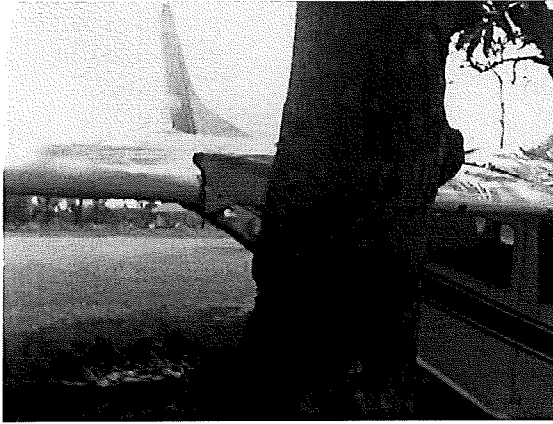
- f. LAS DOS ALAS SE CORRIERON HACIA ATRÁS, QUEDANDO EN FORMA "DELTA"

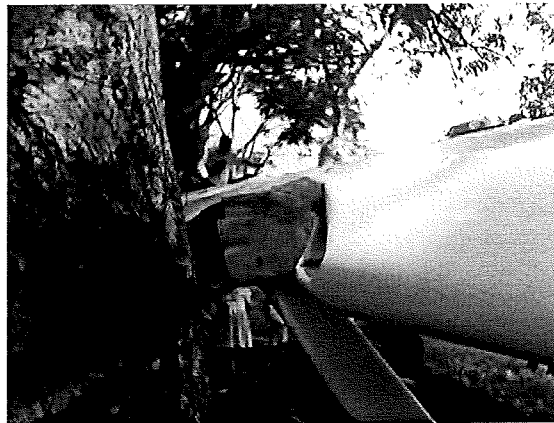
DAÑO SEVERO EN LA ESTRUCTURA DE LAS ALAS.

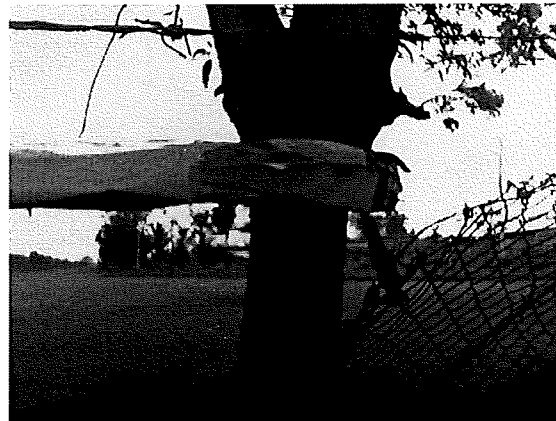
PUNTA DE ALA IZQUIERDA, DAÑO SEVERO.

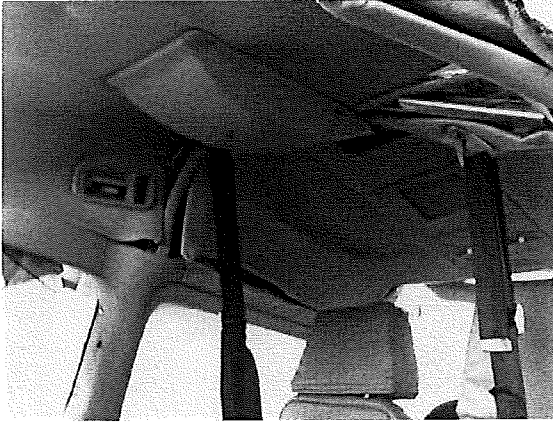
g. CABINA DAÑADA, AL CORRERSE LAS ALAS HACIA ATRÁS POR IMPACTO CONTRA LOS ÁRBOLES.

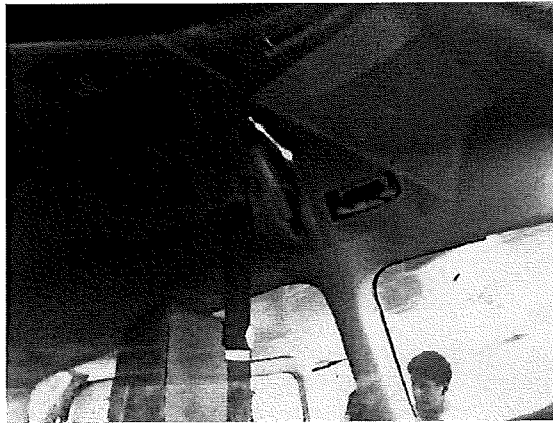
h. ESTRUCTURA SUPERIOR DE LA CABINA CORRUGADA Y ROTA.

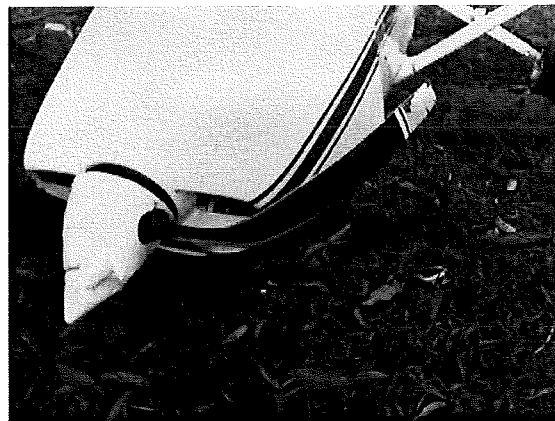
i. SPINNER Y HÉLICE, DAÑOS SEVEROS.

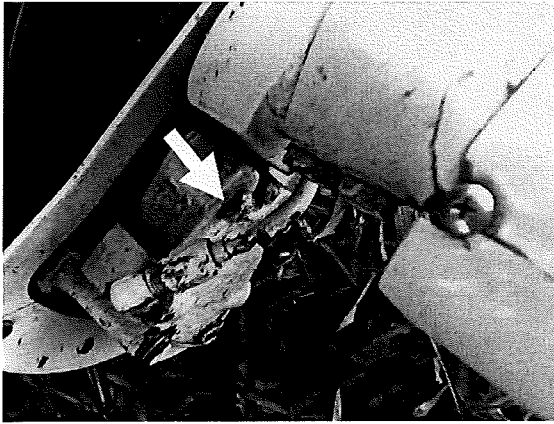
j. LÍNEA DE FRENO TREN PRINCIPAL DERECHO, ROTA.

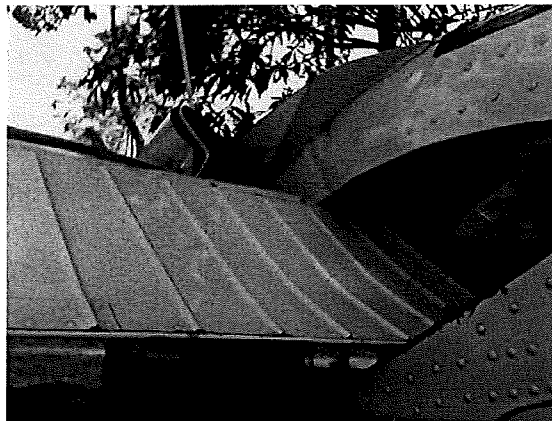
k. FLAPS, DAÑADOS. FLAP DERECHO e IZQUIERDO, ROMPIERON LAS VENTANAS TRASERAS, AL CORRERSE LAS ALAS

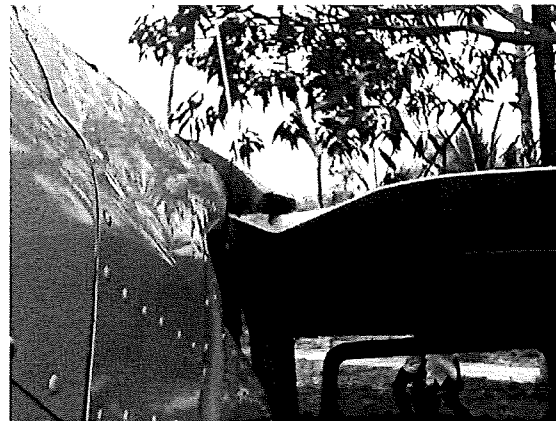
l. FLAP DERECHO, VENTANA Y ESTRUCTURA DE CABINA, DAÑOS SEVEROS.

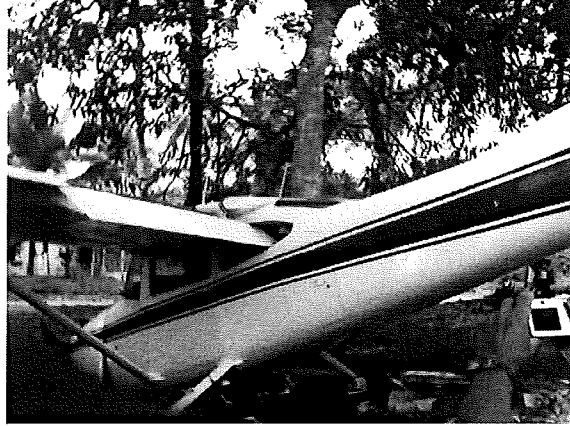
- m. DAÑO ESTRUCTURA DE LA CABINA. SISTEMAS DE LOS CONTROLES DE VUELO, PEDALES Y CABRIA DAÑADOS, AL TORCERSE TODA LA ESTRUCTURA.
