## **DIRECCION GENERAL DE AERONAUTICA CIVIL**

### **INFORME FINAL ACCIDENTE AERONAVE PIPER AZTECA MATRICULA TG-LUT**

Marca:	Piper
Modelo:	Azteca PA-23-250
No. Serie de la aeronave:	27-8054030
Certificado de Aeronavegabilidad:	Vigente del 22-02-06 al 21-02-07.
Colores:	Blanco, Franjas Verdes.
Lugar del Accidente:	Aeropuerto La Aurora, Pista 019.
Fecha del Accidente:	2 Mayo de 2006.
Coordenadas del accidente:	N 14° 34' 08" W 090° 17' 40"
Elevación de la pista:	4,990 pies/1,506 mts. Sobre nivel del mar.
Dimensiones de la pista:	2,987 mts. de largo x 60 mts. de ancho.
Hora aproximada del Accidente:	8:30 am.
Seguro Aeronave:	Vigente.
<b>Propietario:</b>	<b>SERVICIOS ESPECIALES S.A.</b>
Operador:	<b>FRANCISCO PINEDA VELA</b>
Piloto al mando:	<b>JUAN MANUEL MORALES MOINEDO</b>
Tipo y No. de Licencia:	Comercial Bimoteres, No. 1510.
Vigencia Certificado de Licencia:	al 18 de Julio de 2006.
Nacionalidad:	Guatemalteca.
Personas a bordo:	Tres (03)

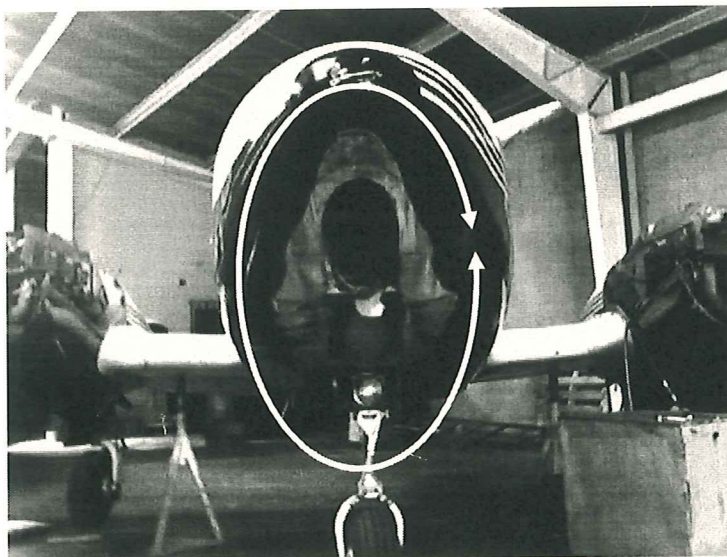
**1. Daño en la parte baja del fuselaje, sección de nariz.**

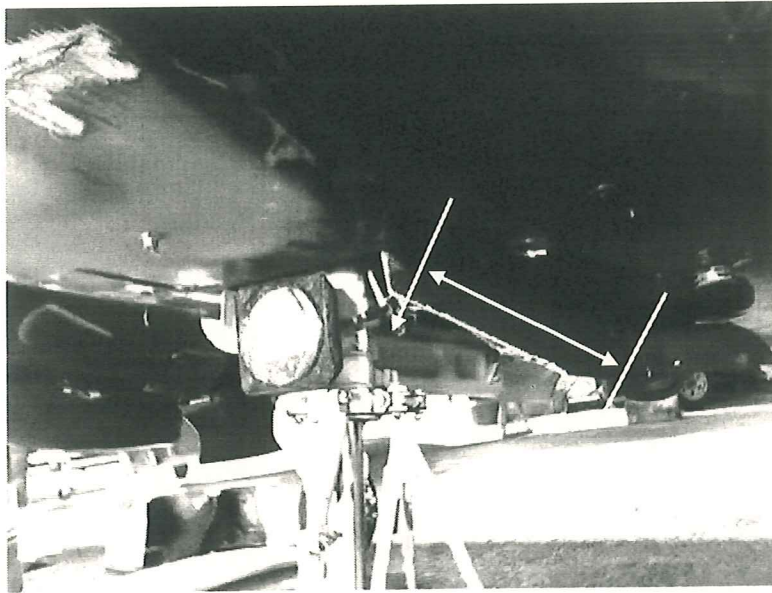
2. Daño en las compuertas del patín de nariz, por desgaste.

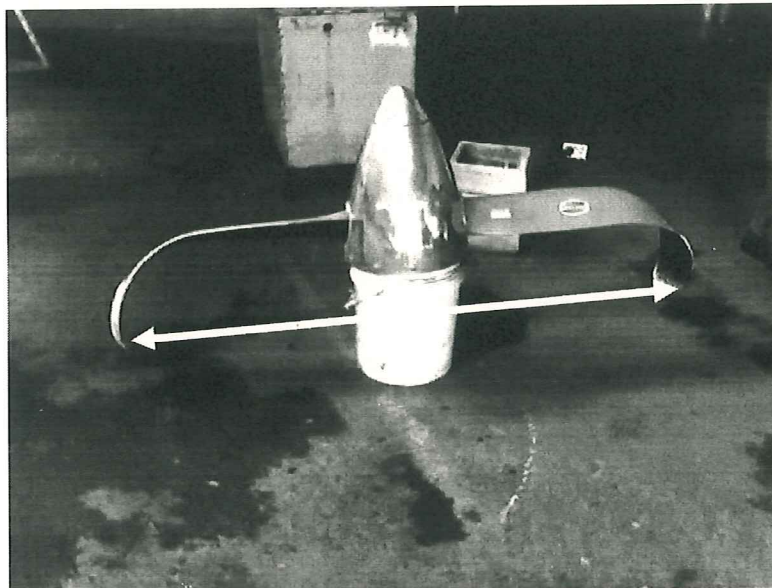
3. Daño severo de hélice, Motor No. 1.

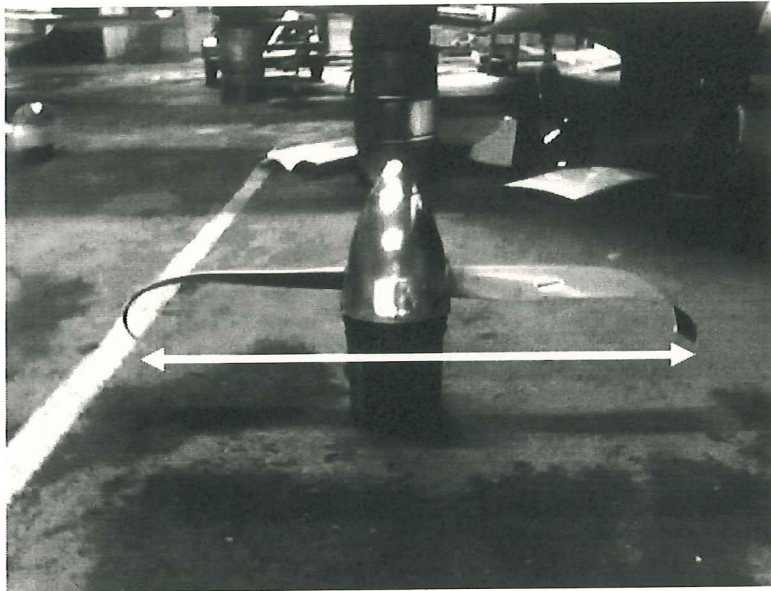
Daño severo de hélice, Motor No. 2.

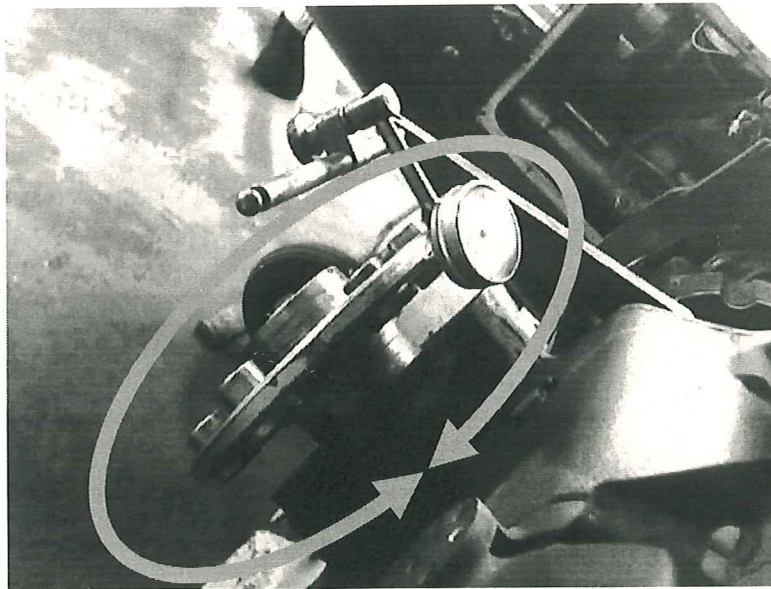
4. Posible daño en el eje cigüeñal de los dos motores.

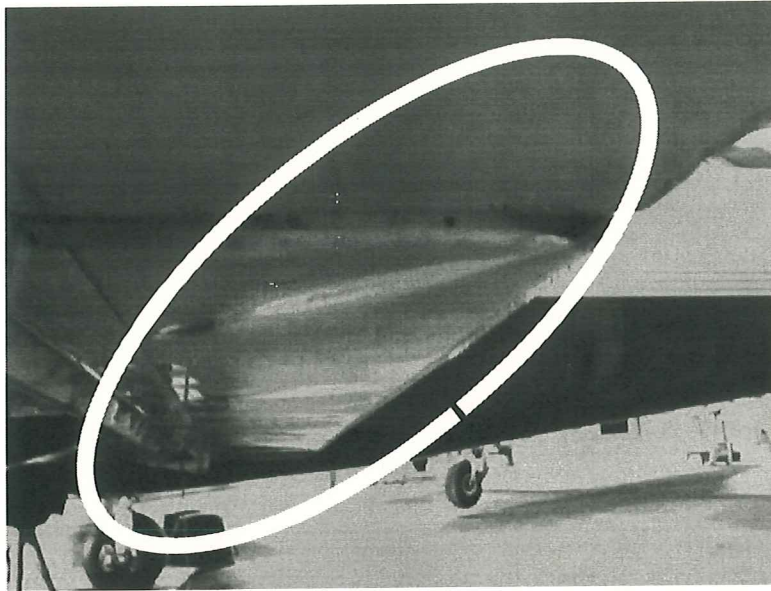
5. Daño estructural del flap izquierdo.

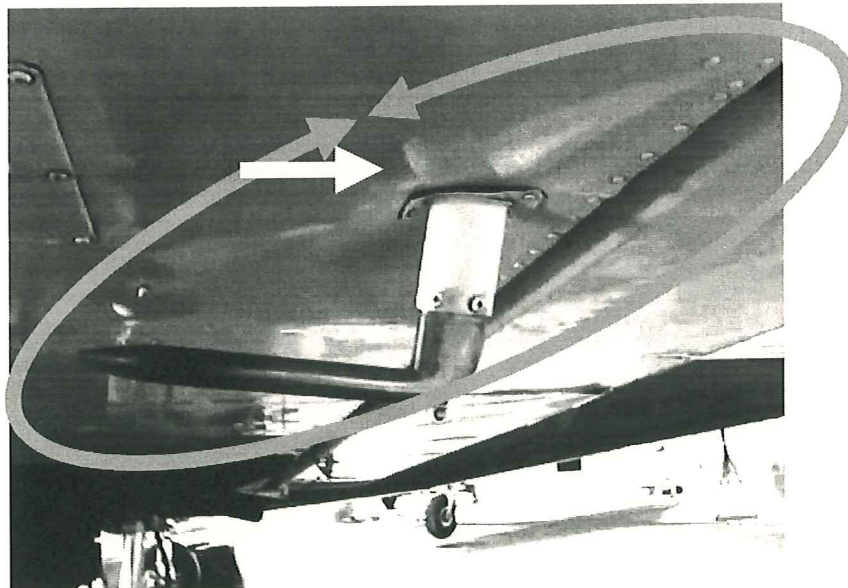
Superficie del ala dañada, al colapsar el tren izquierdo.

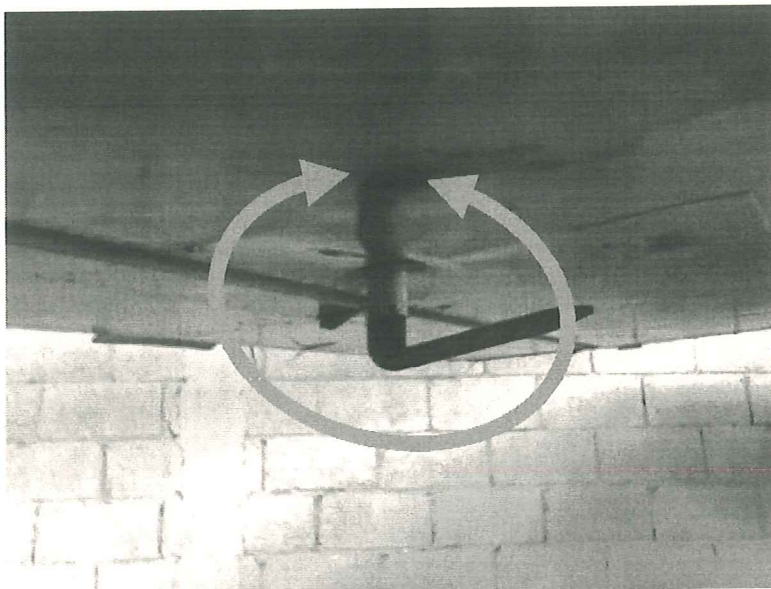
**6.** Base y estructura del tubo pitot dañada.

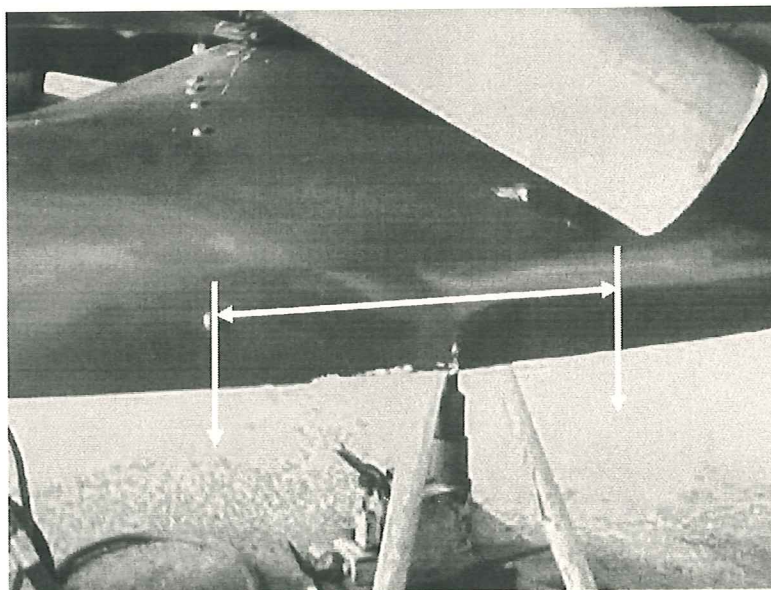
**7.** Daño en las compuertas del tren principal izquierdo.

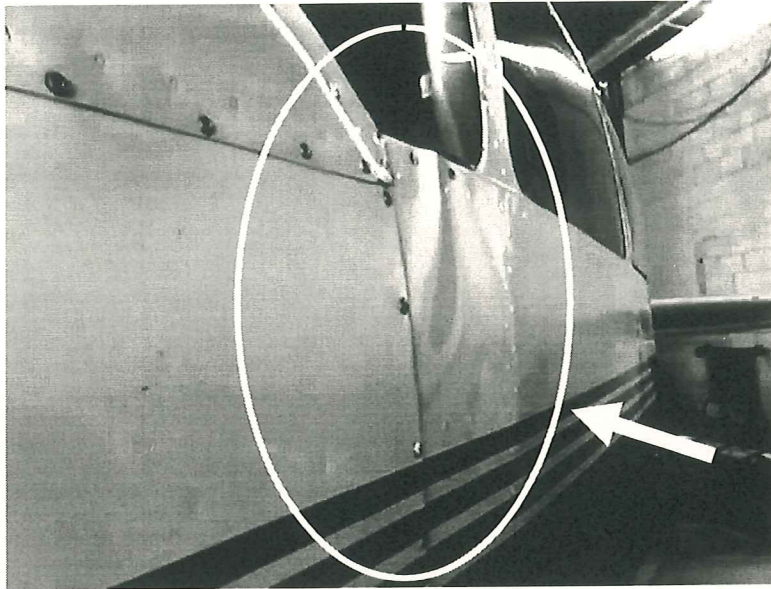
**8.** Daño estructural en la sección de cabina, corrugada.
