DIRECCION GENERAL DE AERONAUTICA CIVIL

INFORME FINAL ACCIDENTE HELICOPTERO MATRICULA TG-MYO

| Modelo: | Robinsón R-44 Clipper II |
| Lugar del Accidente: | Pista Cahobanal, Escuintla. |

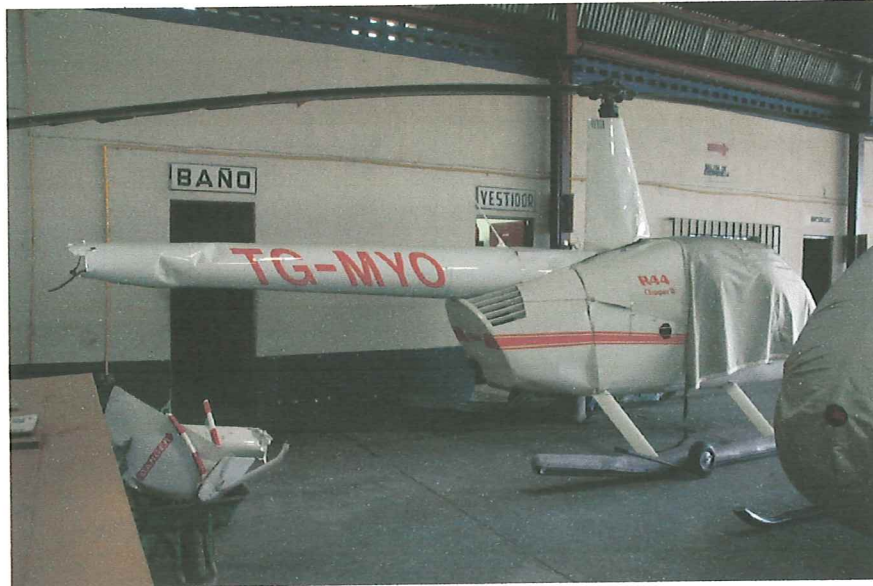
Daño severo en toda la estructura y componentes,
Por Impacto directo contra el suelo.

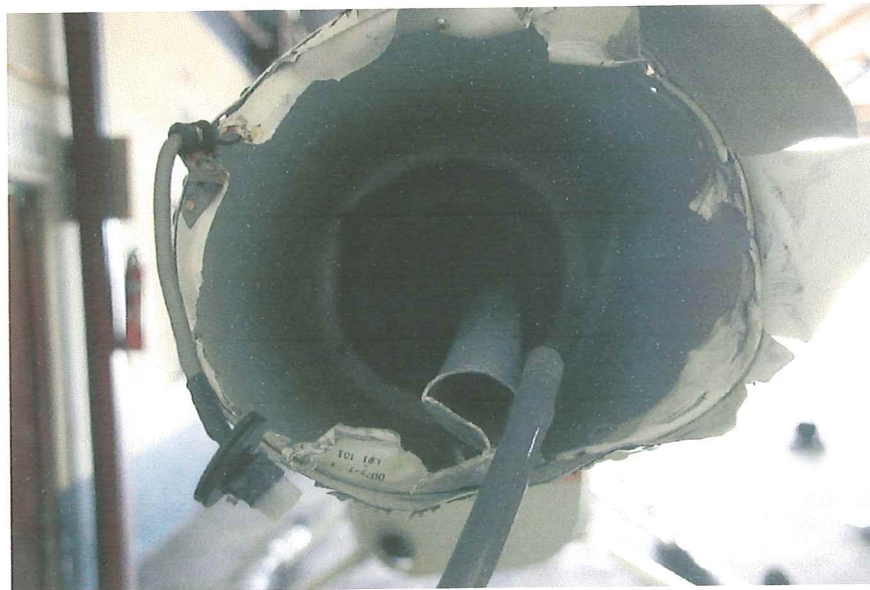
Perdida del rotor de cola por impacto del rotor principal
al efectuar corrección brusca para recuperar la aeronave.

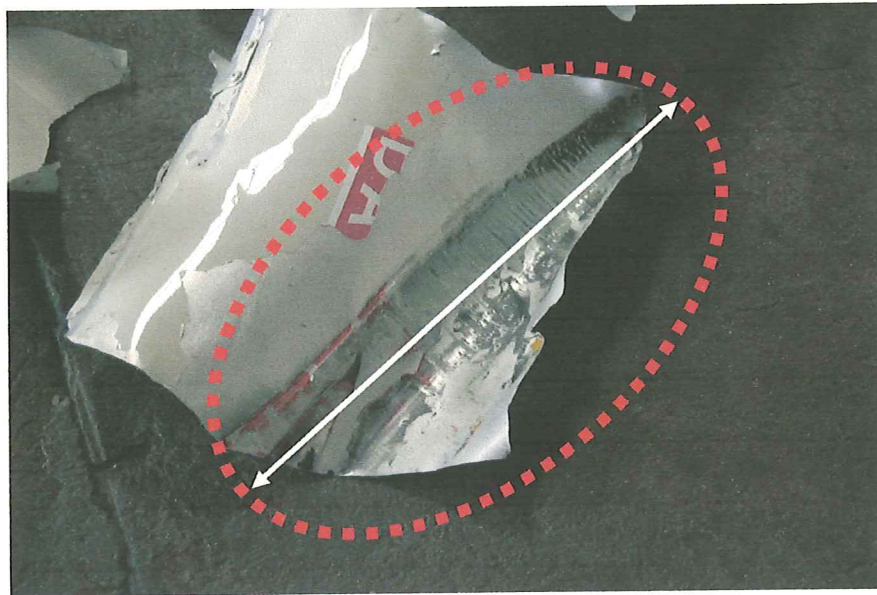
Rotura y perdida total del botalón y rotor de cola por impacto directo de una de las palas del rotor principal, por corrección brusca y revoluciones altas.

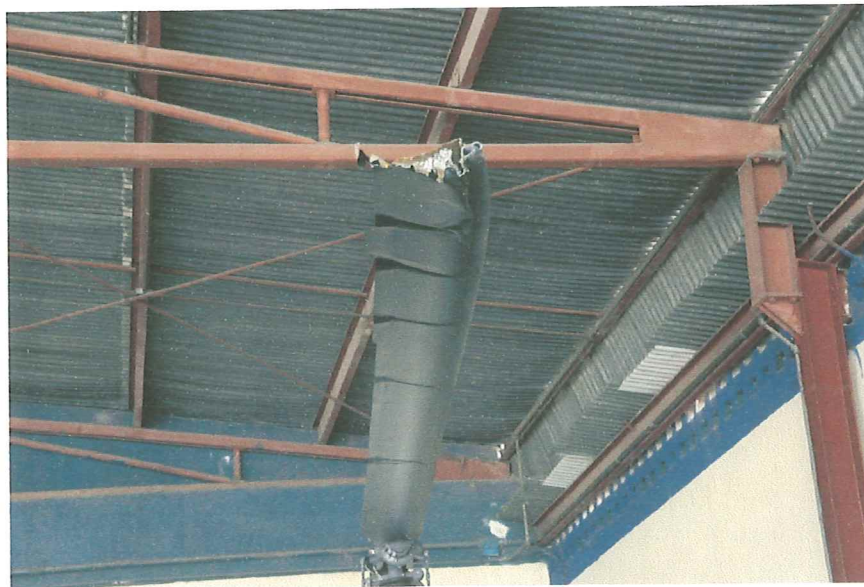
La Pala del rotor principal que impacto con la Sección de cola, Resultando las dos palas con daños considerados perdida total.

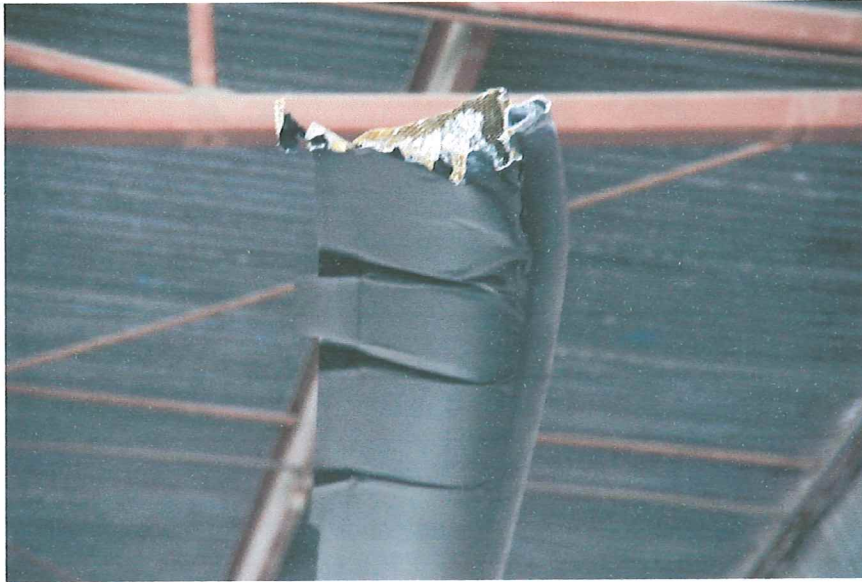
Daño severo en las dos palas del rotor principal.

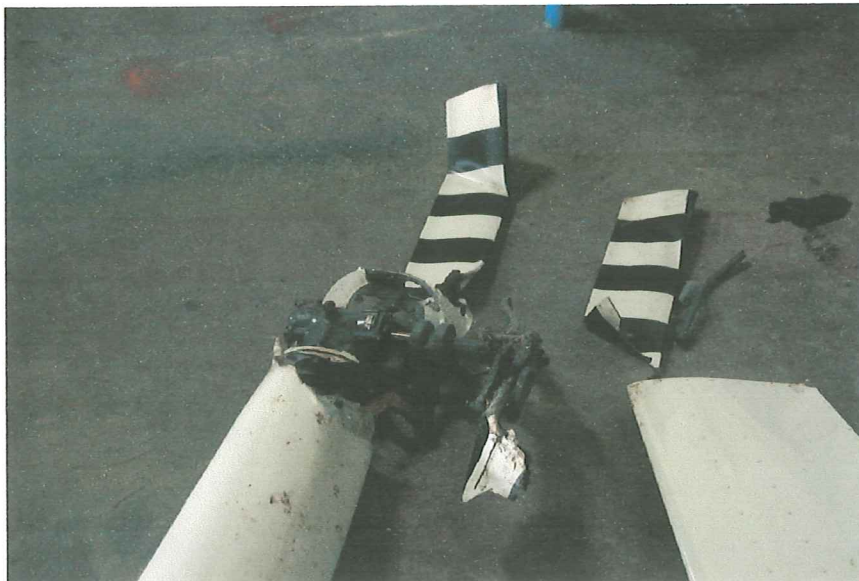
Sección del rotor de cola y sus accesorios, destruidos totalmente.

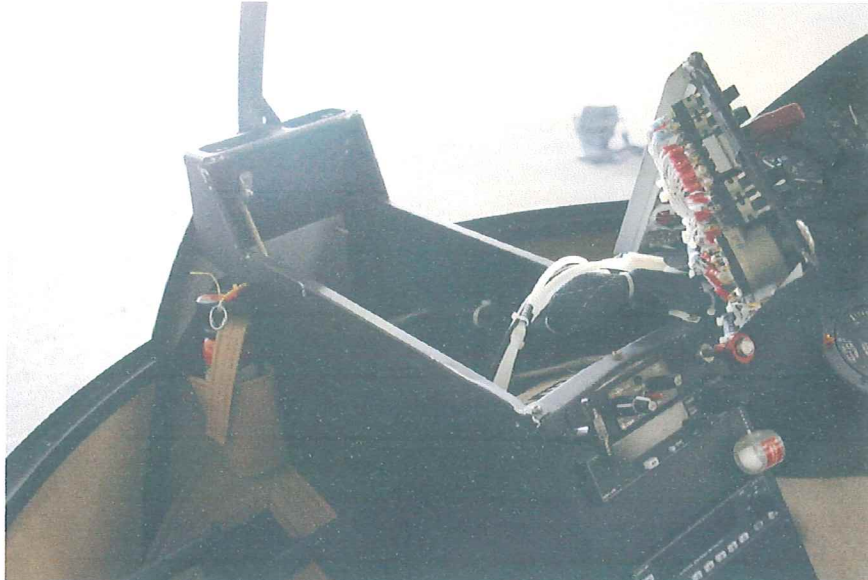
Desprendimiento de la consola de Instrumentos en el impacto.

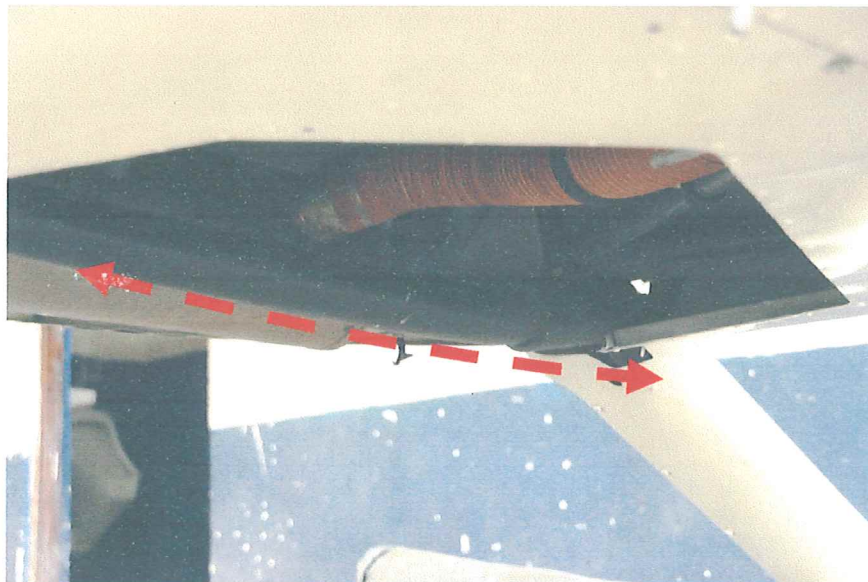
Daño severo en la estructura de soporte de los esquís o tren de aterrizaje.

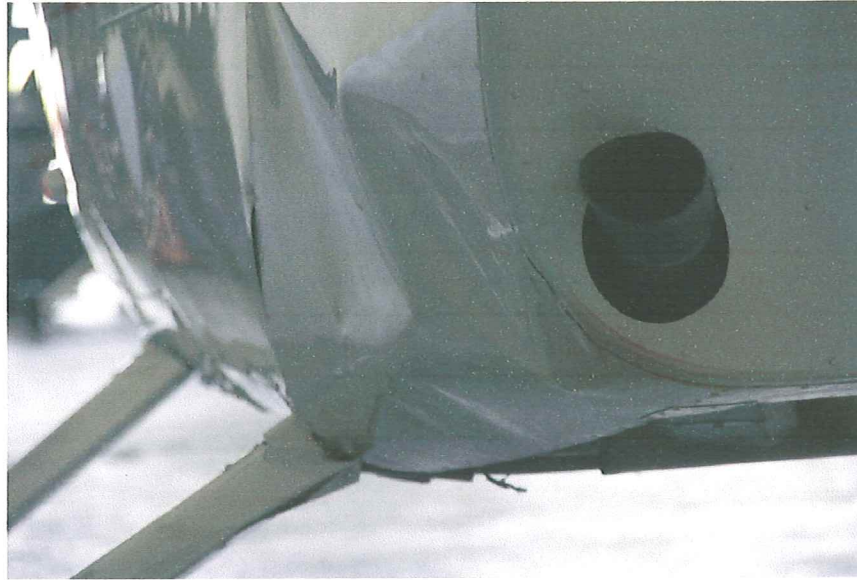
Daño severo en el fuselaje y toda la estructura de los esquis por Impacto directo contra el suelo.

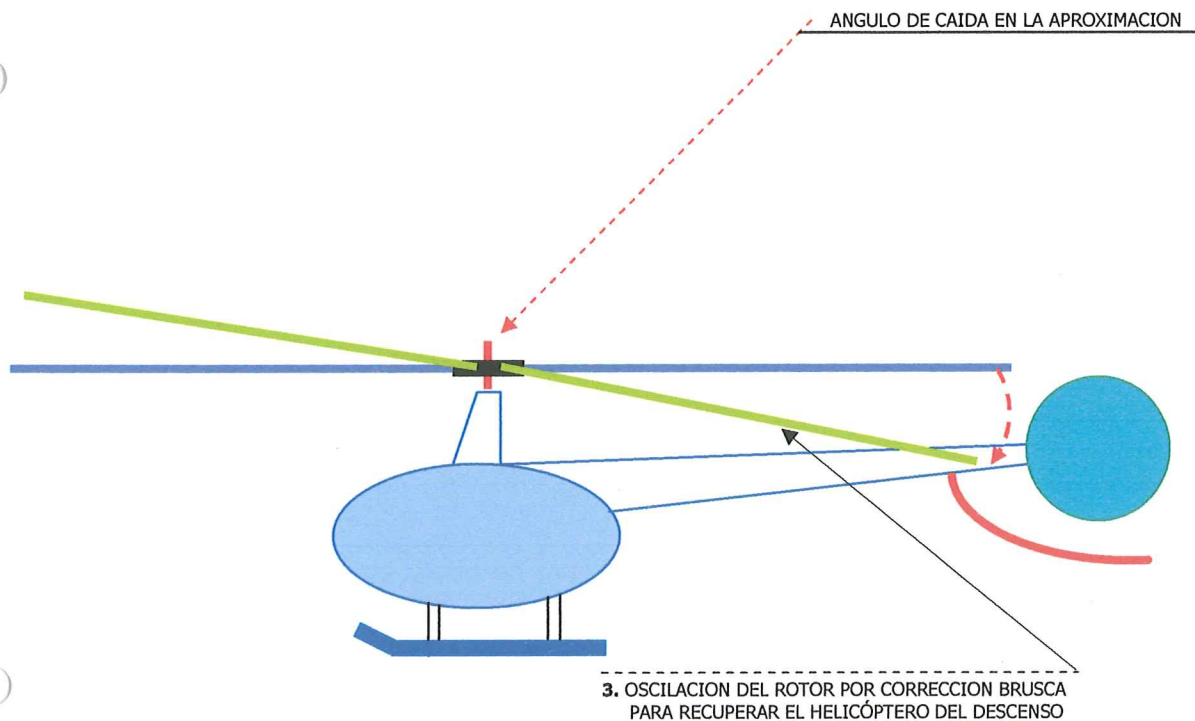
GRAFICA DEL COMPORTAMIENTO DEL ROTOR PRINCIPAL AL INTENTAR RECUPERARLO POR RPM ALTAS.

- 3.1 Al haberse incrementado las revoluciones (RPM) en el descenso en forma brusca fuera del limite permitido; el incremento causó que las palas golpearan el botalón de cola causando la perdida total de la sección del rotor, por corrección brusca como se trata de visualizar en la grafica anterior.

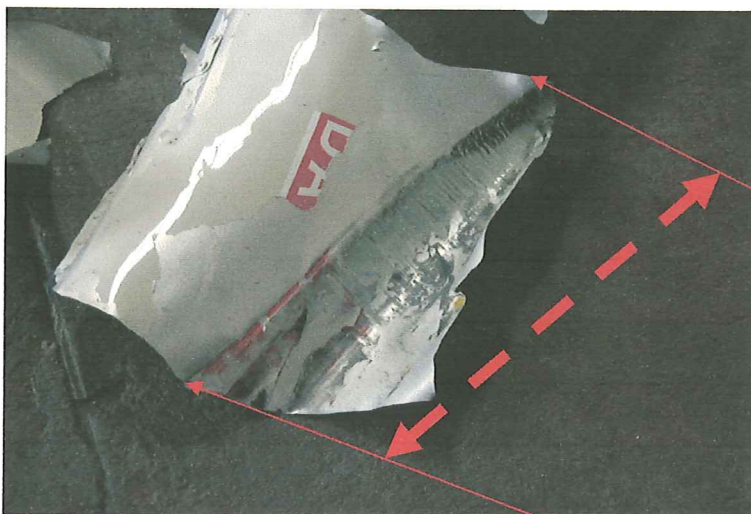
- 3.3** El helicóptero al efectuar la maniobra para recuperarlo la cual se realizo en forma brusca las palas del rotor principal alcanzaron el botalón, cortándolo en su totalidad.

MARCA DEJADA POR UNA DE LAS PALAS DEL ROTOR PRINCIPAL EN EL BOTALÓN, LAS DOS PALAS DE ROTOR PRINCIPAL SUFRIERON DAÑOS SEVEROS.

- 3.3.1** El Incremento de las Revoluciones del Rotor Principal al estar efectuando el descenso sobre la pista.
- 3.3.2** La corrección efectuada bruscamente al intentar recuperar el descenso del helicóptero; el rotor principal por la flexibilidad de las palas, golpearon el botalón provocando la perdida del rotor de cola y el control de dirección del helicóptero.
