### **INFORME FINAL ACCIDENTE**

### **AERONAVE CESSNA T210N**

### **MATRICULA TG-LUK**

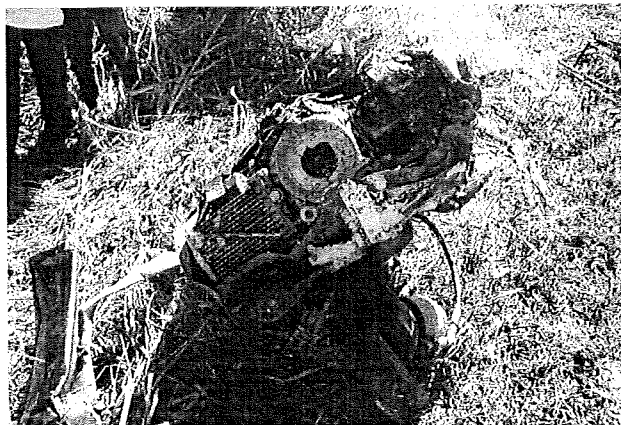
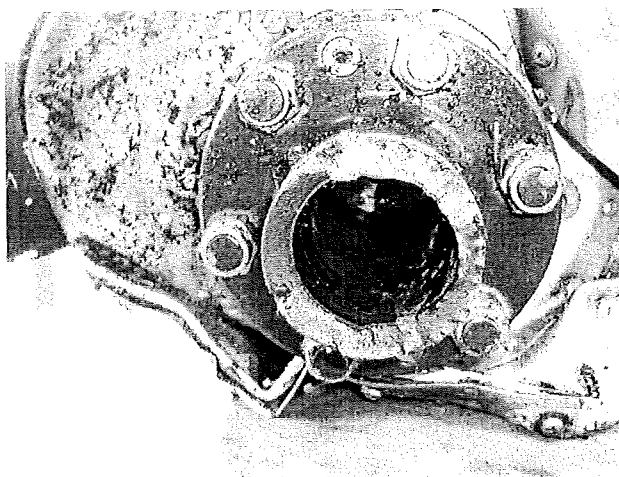
El motor se desprendió del fuselaje quedando a un lado de la carretera, aproximadamente a diez metros del lugar de impacto de la aeronave, la hélice se desprendió del motor en el momento del impacto por fractura del eje cigüeñal contra el terreno.

PUNTA DEL CIGÜEÑAL ROTO, QUEDO PEGADO A LA HELICE

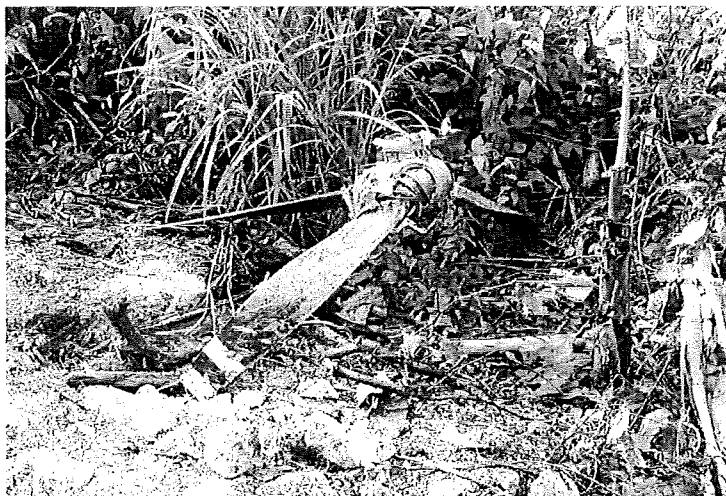
La hélice quedo sobre el lugar del impacto, con las palas dobladas hacia atrás, el núcleo de la hélice se encontró destrozado.

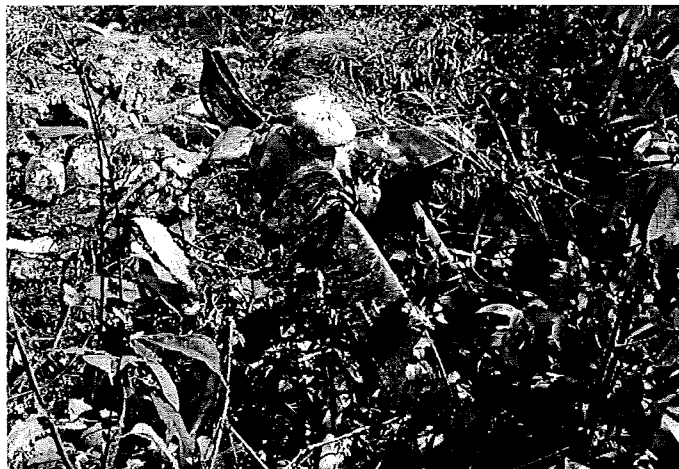
RESTOS DE LA HELICE EN LUGAR DEL ACCIDENTE,

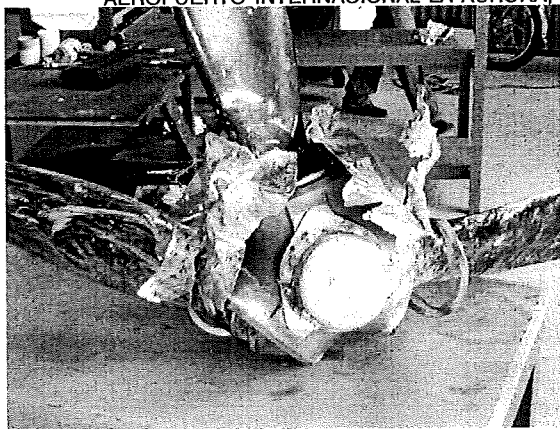
RESTOS DE LA HELICE EN EL TALLER PARA INSPECCION.

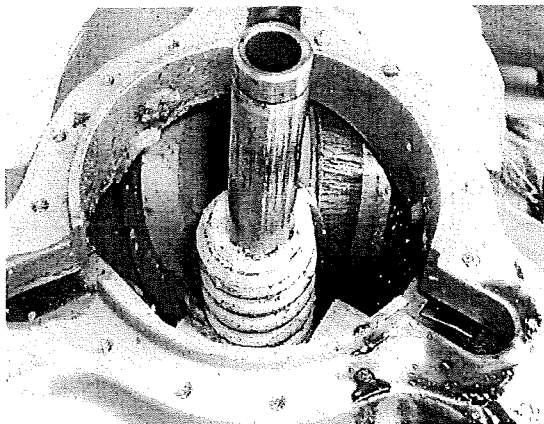
DAÑOS SEVEROS INTERNOS.

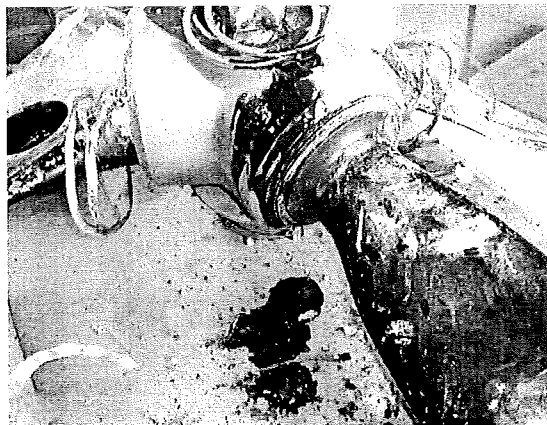
NUCLEO CENTRAL DE LA HELICE, DESTROZADO.

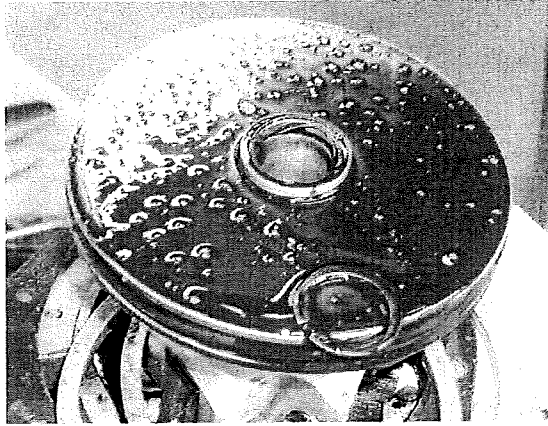
SEGURO DEL EJE CENTRAL DE LA HELICE SE ENCONTRO FUERA DE SU LUGAR POR IMPACTO

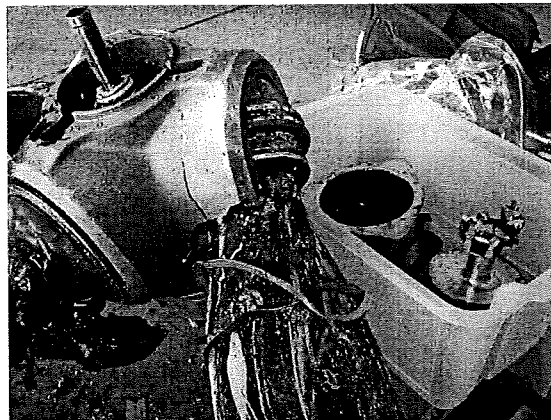
NUCLEO DE LA HELICE DESTOZADO.

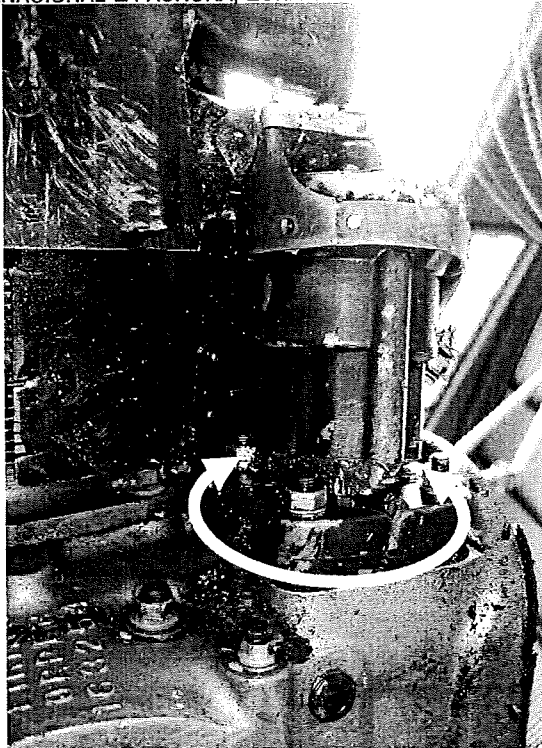
El gobernador de la hélice se encontró con daño severo por impacto contra el terreno y sin placa de identificación, condición física rota.

GOBERNADOR ROTO, PARA SER INSPECCIONADO EN EL TALLER.

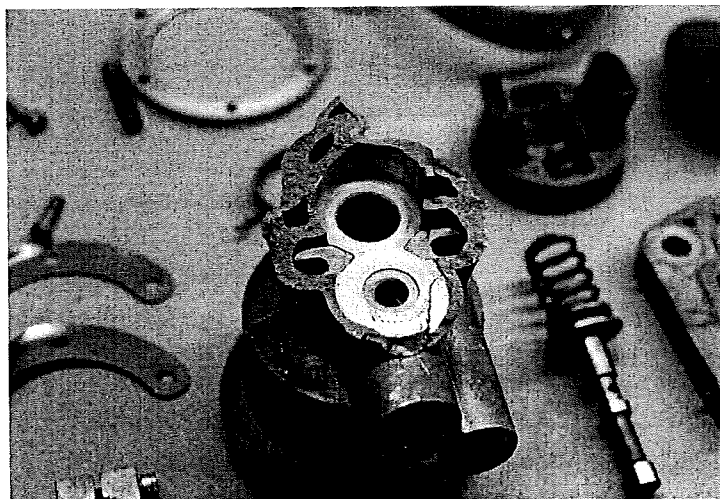
EL GOBERNADOR SE ENCONTRO INTERNAMENTE CON DESGASTE Y SEDIMENTACION DE METAL POR CONTAMINACION EN EL SISTEMA DE ACEITE.

- 4.1** Se recomienda ELABORAR CIRCULAR PARA LOS TALLERES, si ese superior Despacho lo considera conveniente, que en las inspecciones POR REPORTE DE PRESION DE ACEITE o TEMPERATURA DE MOTOR ALTAS, servicios ANUALES o por tiempo de vuelo, se ESTABLESCA como norma el abrir los filtros de aceite para verificar la condición del elemento por retención de sedimentación de partículas metálicas o materias extrañas dentro del sistema de lubricación de aceite del motor, ya que en este caso fue encontrado por el taller que efectuó esta inspección al ser abierto el filtro de aceite, sedimentación de las

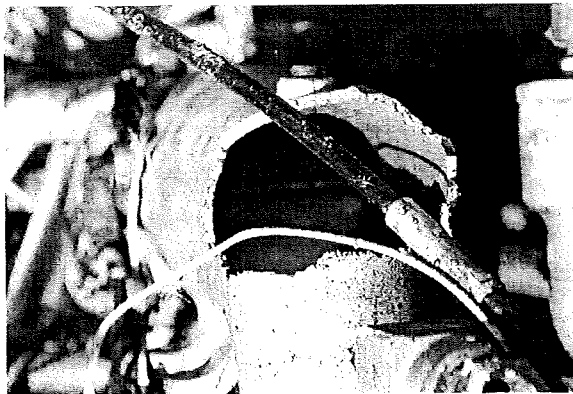
El Servo de combustible en lugar del accidente se encontró Roto y sin ninguna obstrucción.

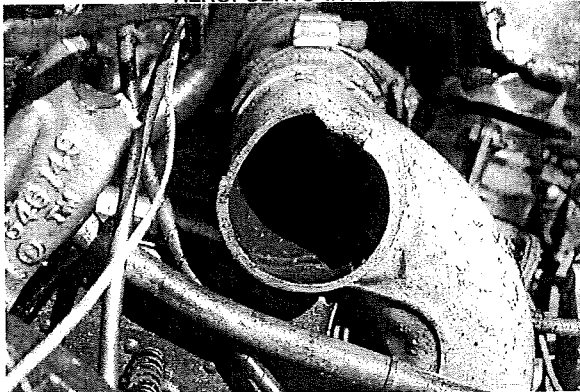
Manifold de admisión quebrado, internamente se encontró indicios de humo y aceite.

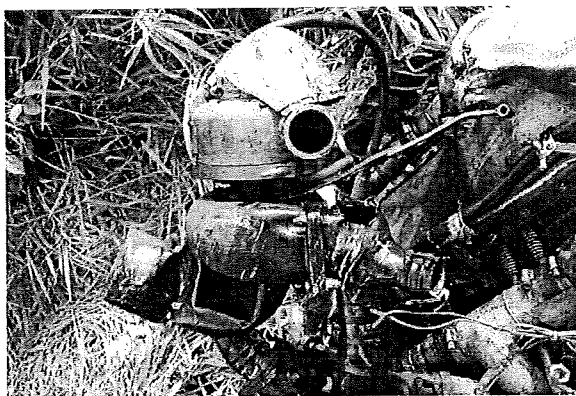
Vista parcial del turbo y sus componentes, el motor se encontró invertido.

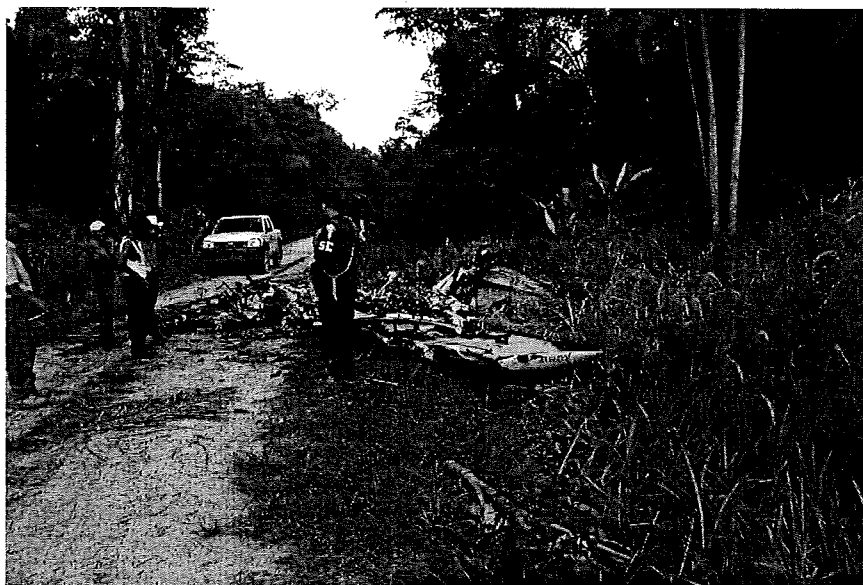
ZONA DE INCENDIO, LOS RESTOS DE LA AERONAVE SE ENCONTRARON EN POSICION INVERTIDA.

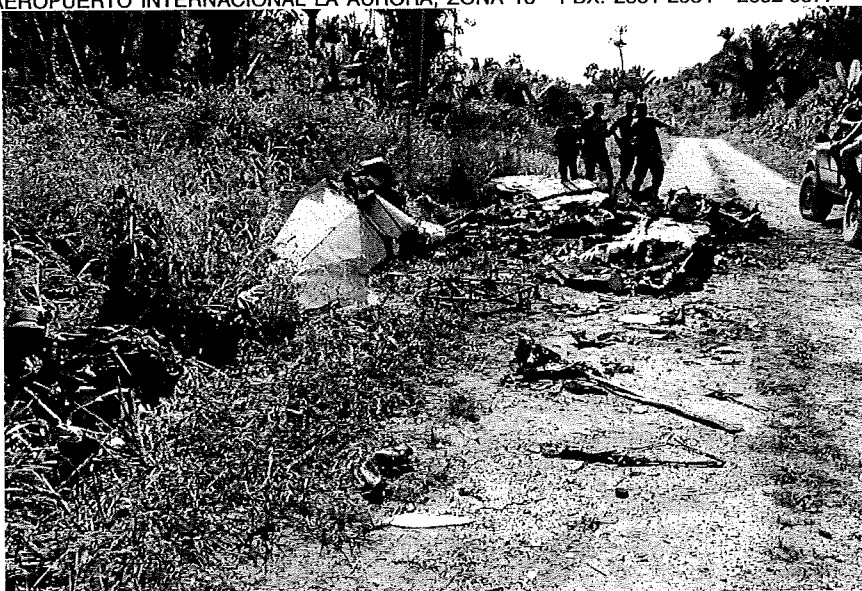
LA AERONAVE SE INCENDIO CONSUMIENDOSE EN SU TOTALIDAD  
AL IMPACTAR DIRECTAMENTE CONTRA EL TERRENO.

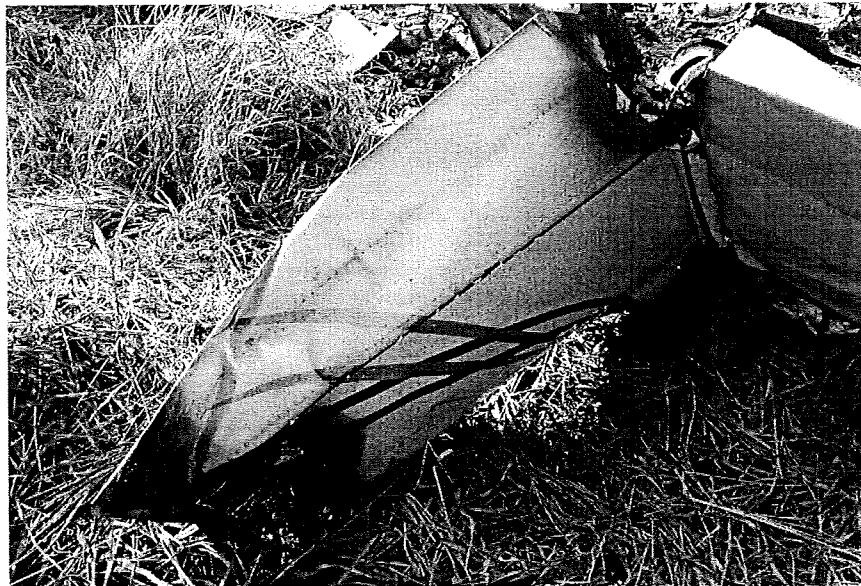
SECCION DE COLA EN POSICION INVERTIDA.

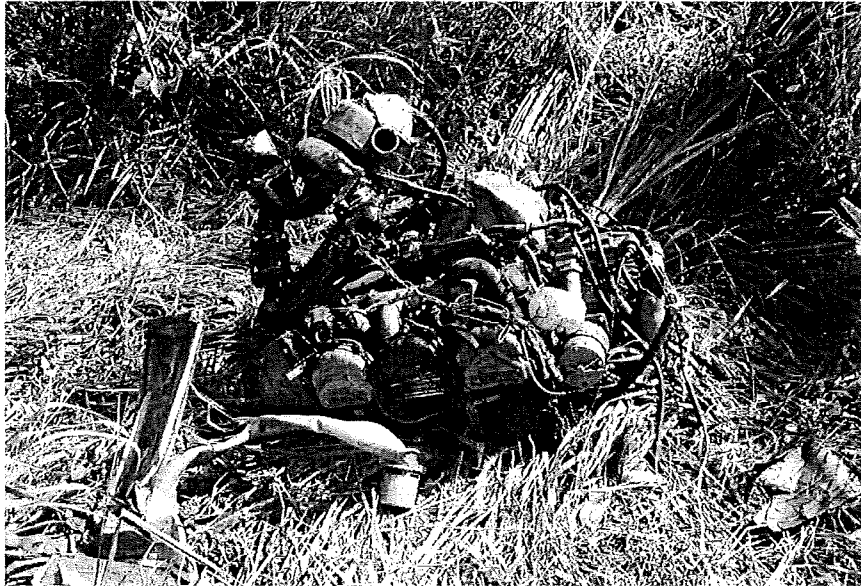
MOTOR EN POSICION INVERTIDA A 10 METROS DEL AREA DE IMPACTO.

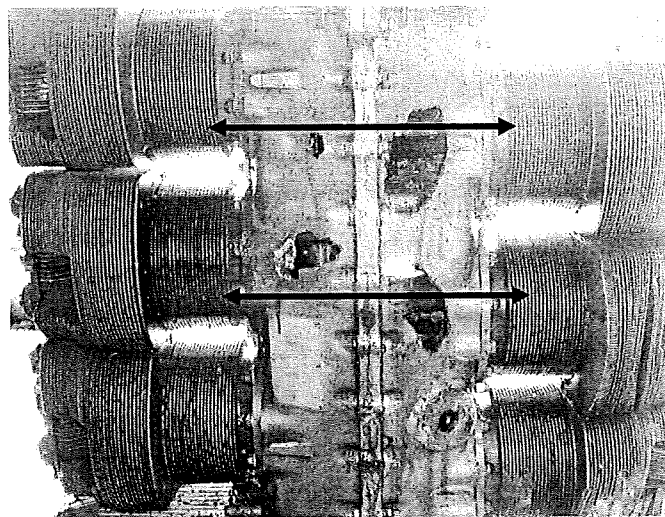
Falla mecánica, al correrse una teja central del cigüeñal, obstruyendo el conducto de lubricación a las bielas provocando recalentamiento y la desintegración del motor, como consecuencia de esta mala lubricación el cigüeñal se deformó y cambió de color plata a color negro, café y azul quemado al sobrecalentarse.

**3.1** Falla mecánica en el sistema de lubricación interna del motor directamente en el cigüeñal, produjo el recalentamiento y cristalización de las piezas provocando el rompimiento y la desintegración del motor.

**3.2** La causa de esta falla mecánica se originó por desajuste o flojedad de los espárragos que cierran la sección central del motor, causada debido a la falta de torqueo de los espárragos que sierran la sección central, provocando el corrimiento de las tejas centrales con juego hacia delante y hacia atrás, provocando la falla en el sistema de lubricación del cigüeñal, fundiéndose y rompiéndose las bielas.

ROTURA DE LA SECCION CENTRAL DEL MOTOR POR FALTA DE TORQUEO Y FALLA DEL SISTEMA DE LUBRICACION EN EL CIGÜEÑAL.

- 4.5** Se recomienda elaborar una circular para propietarios de aeronaves y talleres, al haberse determinado según la investigación que este accidente se produjo debido a una falla mecánica, ocasionada por un mal torqueo, falla que pudo ser ocasionada al haberse efectuado cambio de cilindro o cilindros, trabajo que pudo ser efectuado y no documentado en los libros de aeronave y motor, se ha llegado a esta conclusión por los daños que se encontraron en la sección central del motor.

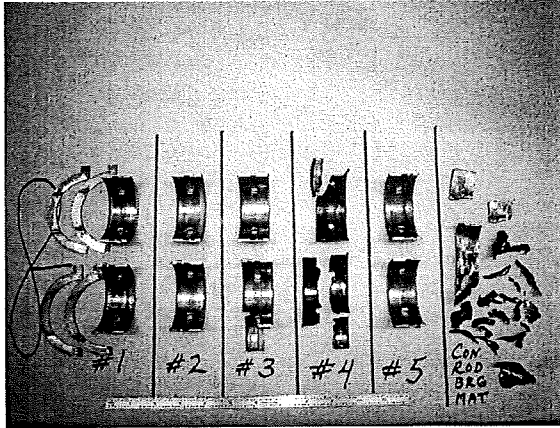
ORDEN Y CONDICION EN QUE SE ENCONTRARON LAS TEJAS CENTRALES.

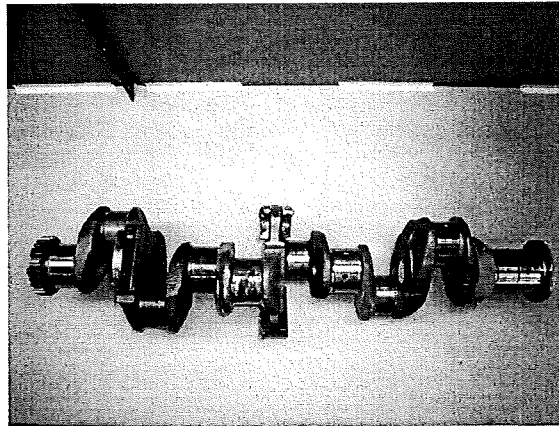
DAÑO SUFRIDO POR EL CIGÜEÑAL DEBIDO A LA FALTA DE LUBRICACIÓN  
AL CORRERSE UNA DE LAS TEJAS CENTRALES

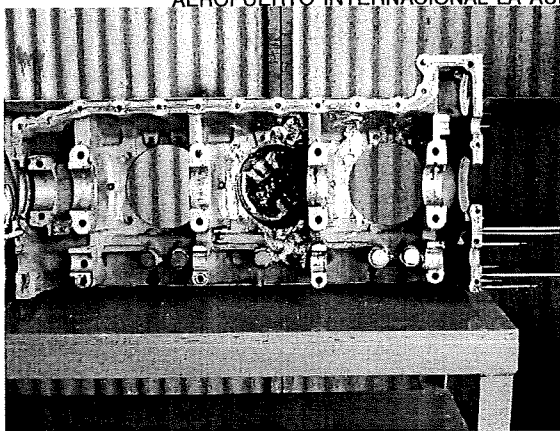
CILINDROS 1 Y 3, CON DAÑO INTERNO POR BIELAS ROTAS, EL CILINDRO 3 QUEDO REMACHADO EL CILINDRO DE SU BASE AL CARTER.

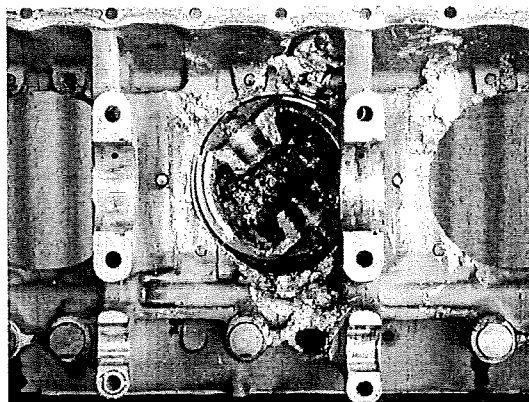
EL CILINDRO 3, QUEDO REMACHADO EN LA BASE DEL CARTER POR GOLPES DE BIELA.

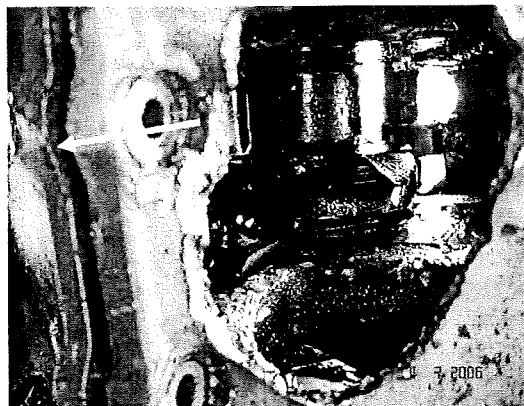
UNA DE LAS PERFORACIONES DEL CARTER, PUEDE APRECIARSE EL COLOR NEGRO DEL EJE CIGÜEÑAL.

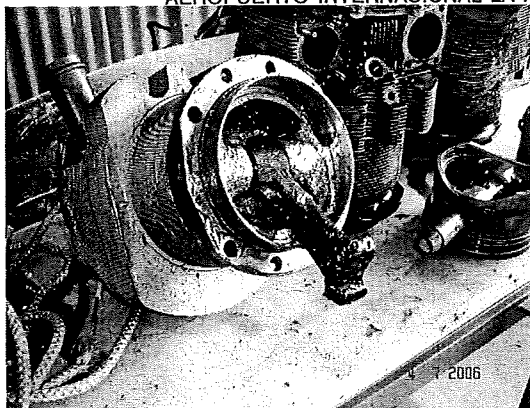
BIELA DE UNO DE LOS CILINDROS FUNDIDA POR RECALENTAMIENTO.

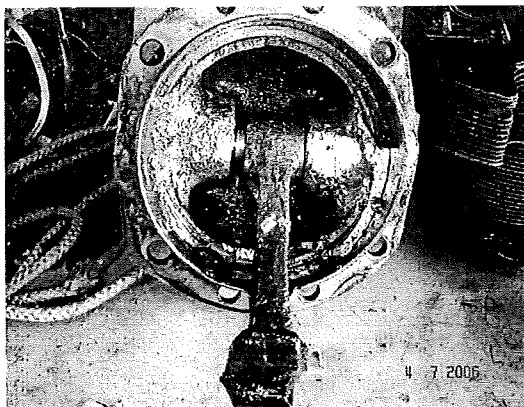
BIELA FUNDIDA POR FALTA DE LUBRICACION.

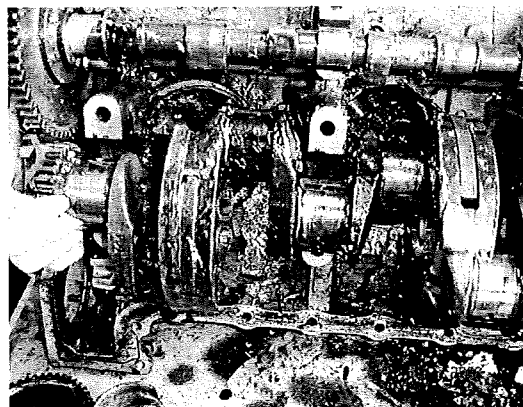
EN ESTAS DOS SECCIONES PUEDE NOTARSE LA DIFERENCIA POR CORRIMIENTO DE LA TEJA MOVIMIENTO FRONTAL Y LATERAL.

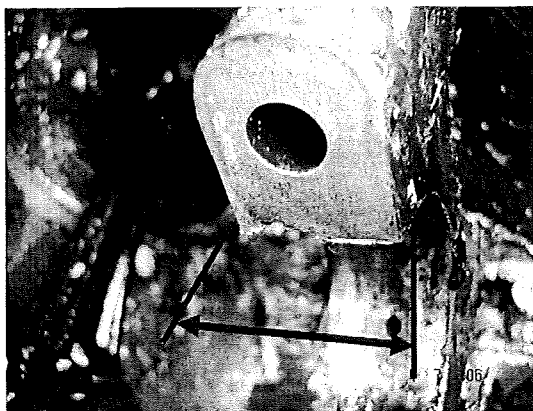
CUNA DEL SEGURO DE LA TEJA CON DAÑO POR DESAJUSTE DEL CARTER.

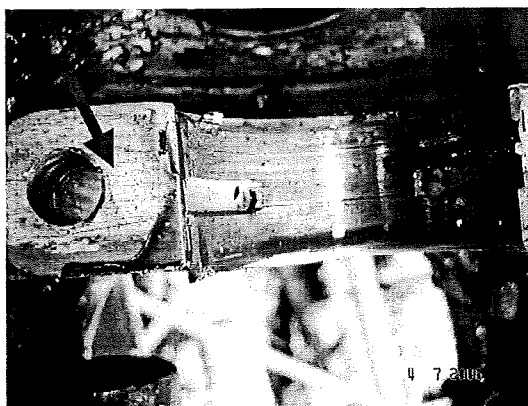
NOTESE EL DESGASTE DEL CARTER Y TEJA POR ESPARRAGOS FLOJOS.

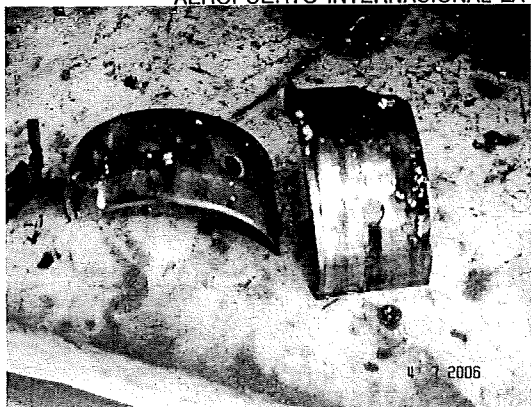
TEJAS DEFORMADAS Y ROTAS POR DESAJUSTE.

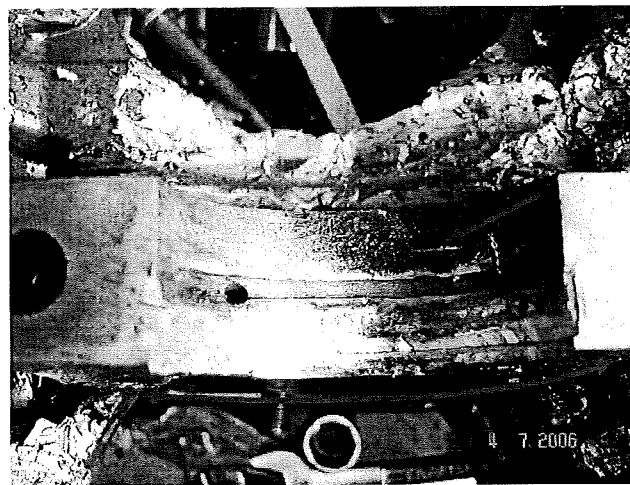
DEFORMACION DE LA SECCION CENTRAL AL ROMPERSE LA TEJA CENTRAL DEL CIGÜEÑAL DEL MOTOR POR DESAJUSTE, FALTA DE LUBRICACION Y RECALENTAMIENTO.
