**DIRECCION GENERAL DE AERONAUTICA CIVIL**  
AEROPUERTO INTERNACIONAL LA AURORA, ZONA 13 - TELS.: 331-3263, 331-9587, 331-0311, 331-6483

## **INFORME FINAL ACCIDENTE HELICOPTERO MATRICULA TG-ORJ**

Marca:	Bell Helicopter Textron
Modelo:	Bell 206L1
No. Serie de la aeronave:	45618
Certificado de Aeronavegabilidad:	Vigente del 28-Mar-06 al 27-Mar-07
Colores:	Blanco, Azul y Gris
Lugar del Accidente:	San Vicente Pacaya, Palín, Escuintla
Fecha del accidente:	18 de Agosto del 2006
Coordenadas del accidente:	No se tienen
Elevación de la pista:	No aplica
Dimensiones de la pista:	No aplica
Hora aproximada del Accidente:	15:30 hora local
Seguro Aeronave:	Vigente, 02-May-2006 al 02-may-2007
Propietario u Operador:	<b>VALMO, S. A.</b>
Piloto al mando:	<b>BYRON ADOLFO CASTAÑAZA DE PAZ</b>
Tipo y No. de Licencia:	Comercial Helicópteros, No. 407
Certificado de Licencia:	Vigente al 14 de Diciembre del 2006
Nacionalidad:	Guatemalteca.
Personas a bordo:	Tres (03)

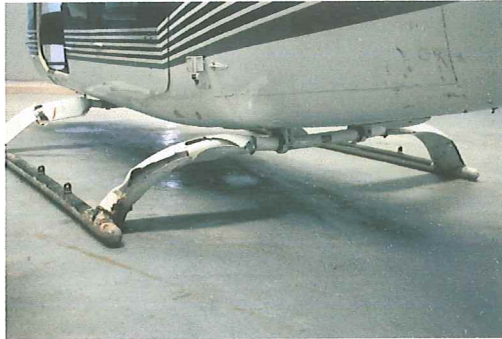
Daño severo en la estructura, por impacto  
Directo contra el terreno.

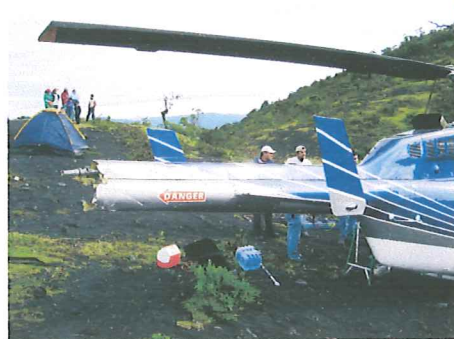
Perdida del rotor de cola y botalón por  
Impacto contra el terreno.

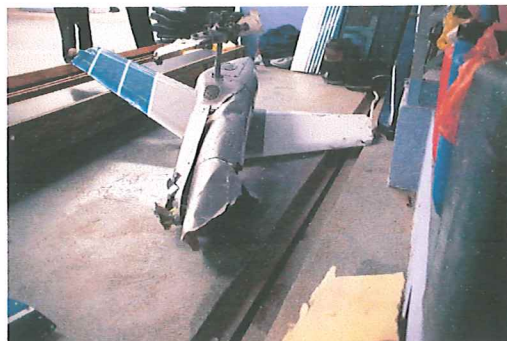
Sección del Rotor de Cola y Caja de 90.

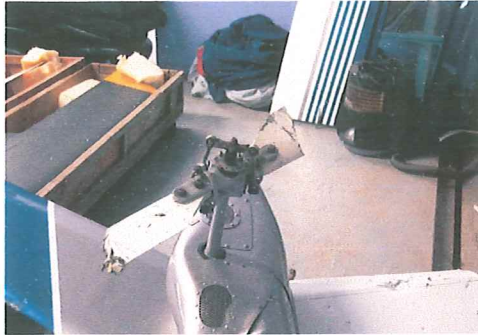
Perdida total de la caja de 90 y rotor de cola, por paro repentino.

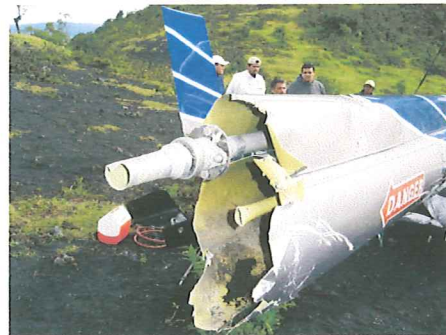
Perdida total del eje de la transmisión y del rotor de cola.

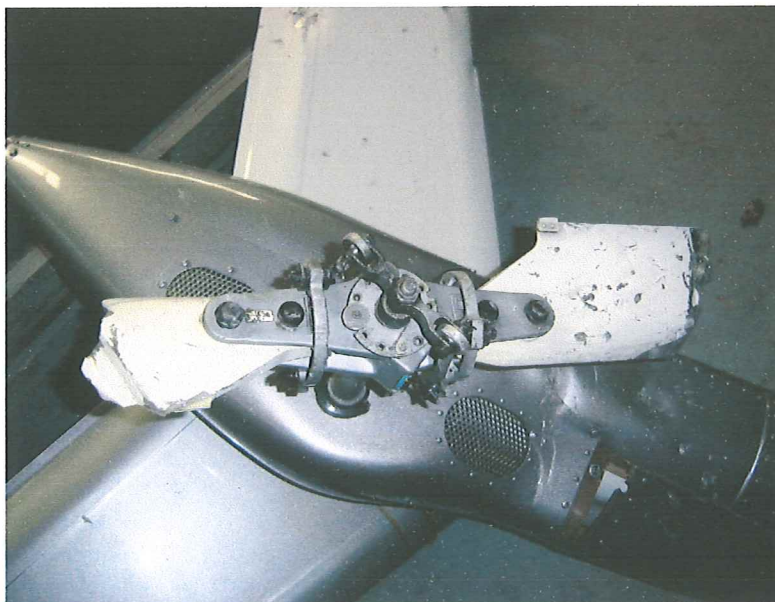
Solamente quedaron las raíces de las palas del rotor de cola, Considerando Posible daño en la turbina y motor, por paro repentino del rotor de cola.

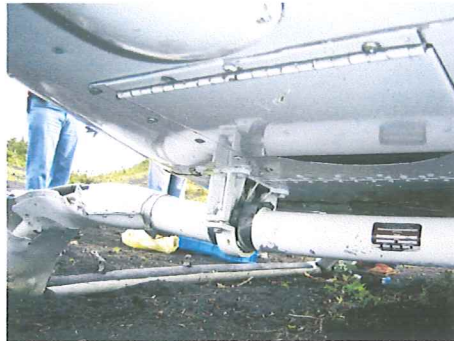
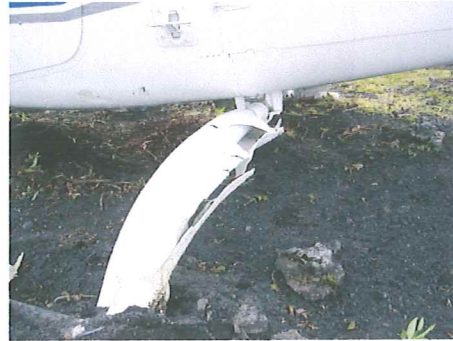
Daño en la estructura de soporte de los esquis o tren de aterrizaje por Aterrizaje brusco sobre piedras, daño en los cobertores de los esquis.

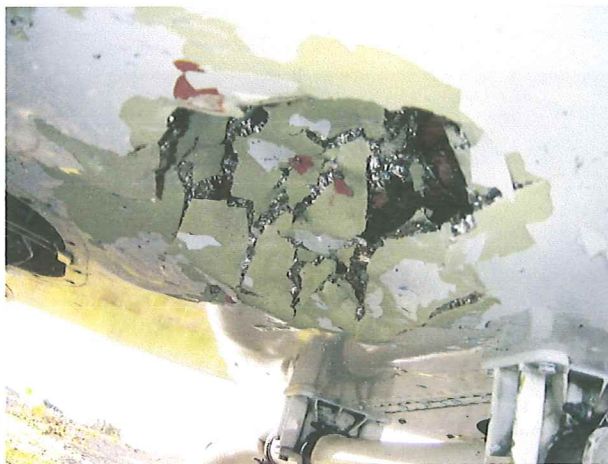
Daño sección inferior del fuselaje, área del tanque de Combustible, por Impacto directo contra las rocas.

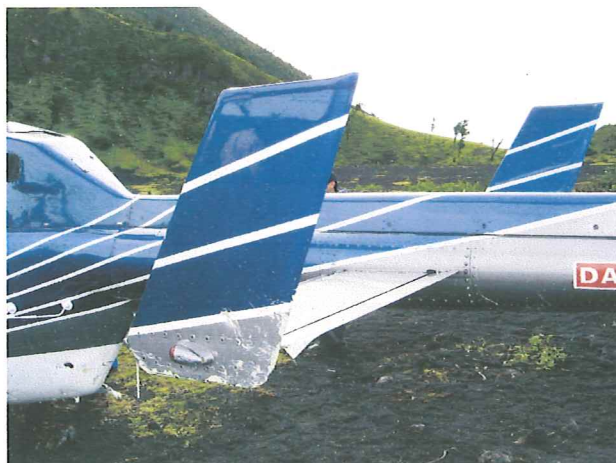
Daño en la parte inferior del estabilizador izquierdo.

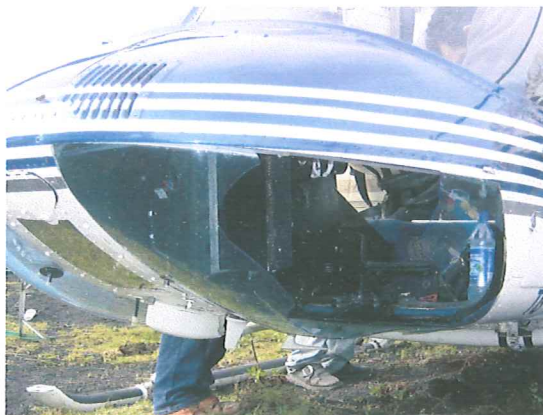
Perdida de las dos ventanas de Plexiglás Delanteras - inferiores, de la cabina.

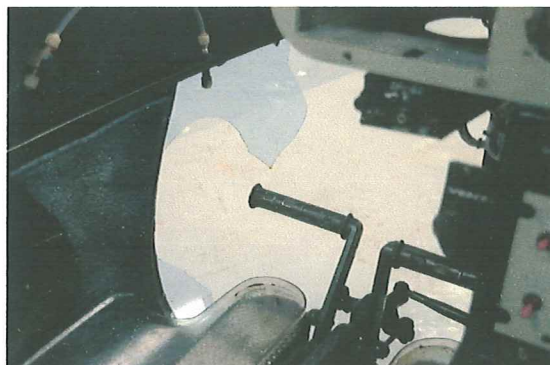
Ventana inferior izquierda de la cabina.

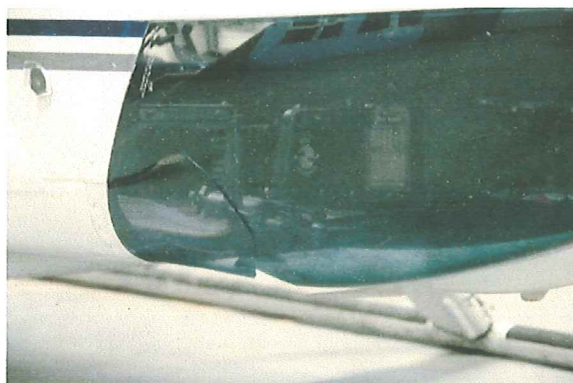
Ventana inferior derecha de la cabina.
