DIRECCION GENERAL DE AERONAUTICA CIVIL

INFORME FINAL ACCIDENTE AERONAVE MATRICULA TG-MYR

Marca:	Cessna
Modelo:	Cessna 150L
No. Serie de aeronave:	150-72173
Colores:	Blanco, Verde y Dorado
Fecha del accidente:	31 de Agosto de 2006
Coordenadas del accidente:	No aplica
Lugar del Accidente:	Rampa de Rodaje lado "Eco", entre el Hangar de AVCOM y el Hangar C-4
Elevación:	No aplica
Dimensiones de la pista:	No aplica
Certificado de Matricula:	Vigente
Cert. Aeronavegabilidad:	Vigente del 18-Nov-05 al 17-Nov-06
Seguro de Aeronave:	Vigente del 22-Nov-05 al 22-Nov-06
Propietario u Operador:	MARCOS ENRIQUE POLANCO GIL
Piloto al mando:	RICARDO BERNABE SOLIS PORTILLO
Tipo y No. De Licencia:	Comercial, No. 2946
Vigencia de la Licencia:	Vigente del 02-Jun-06 al 02-Dic-06
Nacionalidad:	Guatemalteco
Personas a bordo:	UNA (01)

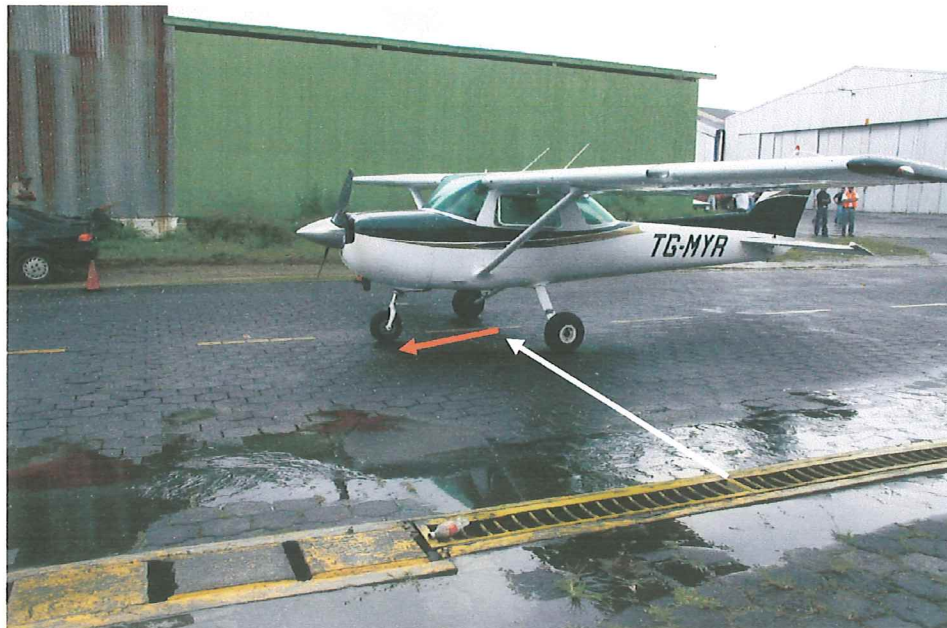
LA AERONAVE RODABA SOBRE LA LINE AMARILLA DE LA RAMPA DE TAXEO.

LINEA BLANCA: APROXIMACION HACIA LA CABINA DE LA PERSONA QUE FALLECIO.

LINEA ROJA: DIRECCION QUE TOMO AL RETIRARSE DEL AVION.

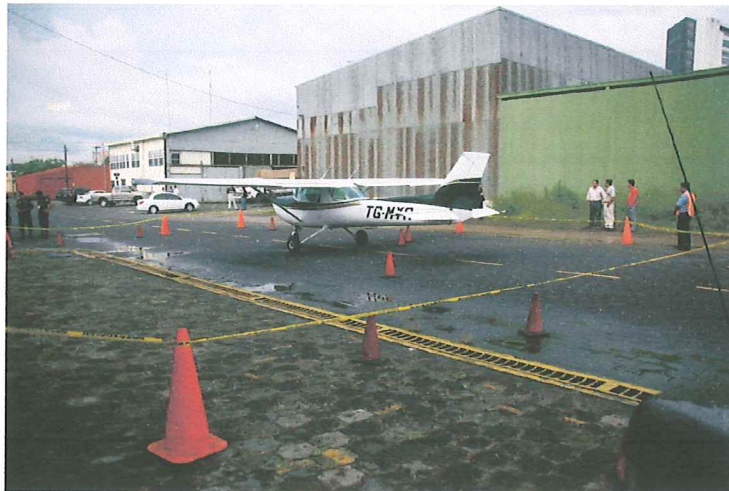
LA AERONAVE QUEDO EN EL LUGAR DEL ACCIDENTE EN ESPERA DE LAS DISPOSICIONES DEL MINISTERIO PUBLICO O DEL JUZGADO DE TURNO, FUE MOVIDA A LAS 19:15 A SU PARQUEO QUEDANDO EL CERT. DE A/W SUSPENDIDO COMO LA LICENCIA DEL CAPITAN .

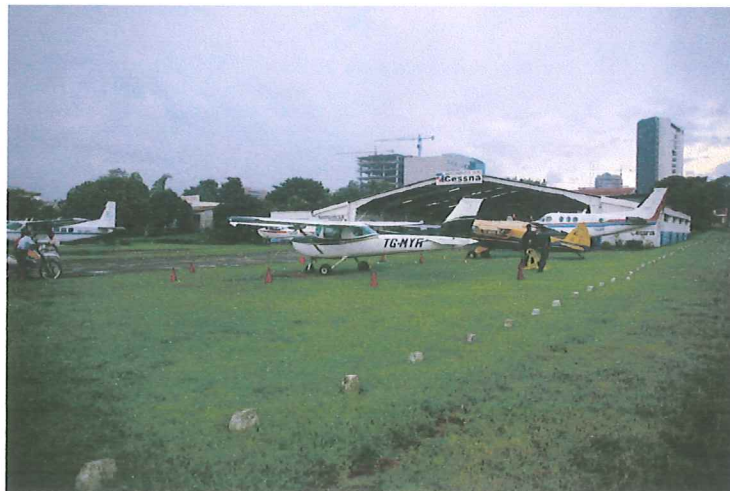
EN RAMPA DE AERONAVES QUEDO ESTACIONADA EN ESPERA DE ALGUN REQUERIMIENTO DEL JUEZ DE TURNO o MINISTERIO PÚBLICO.
