DIRECCION GENERAL DE AERONAUTICA CIVIL

INFORME FINAL ACCIDENTE PIPER PA23 MATRICULA TG-DAK

| Lugar del Accidente: | Pista de Chiquimula |
| Fecha del accidente: | 23 de Septiembre del 2006 |

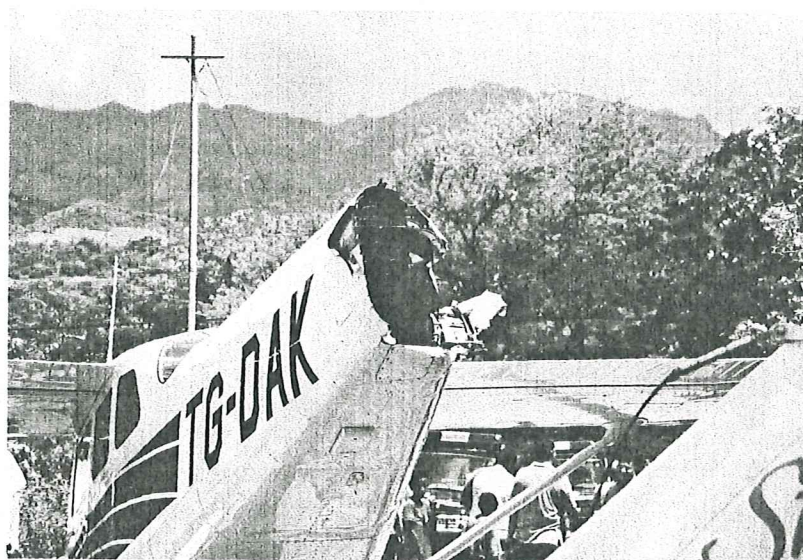
Perdida total de la sección de cola

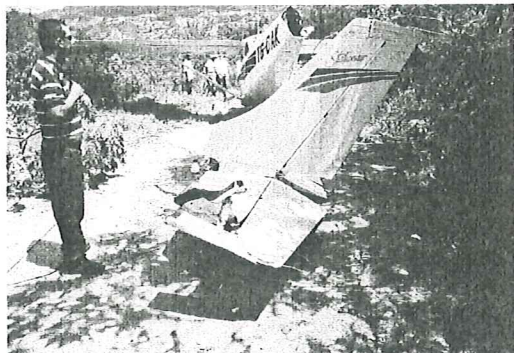
Perdida Total de la Sección de Cola.

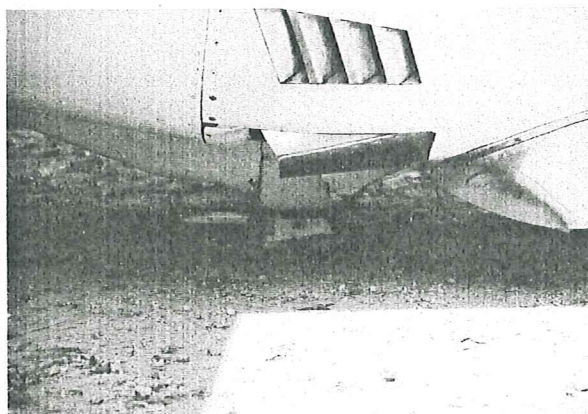
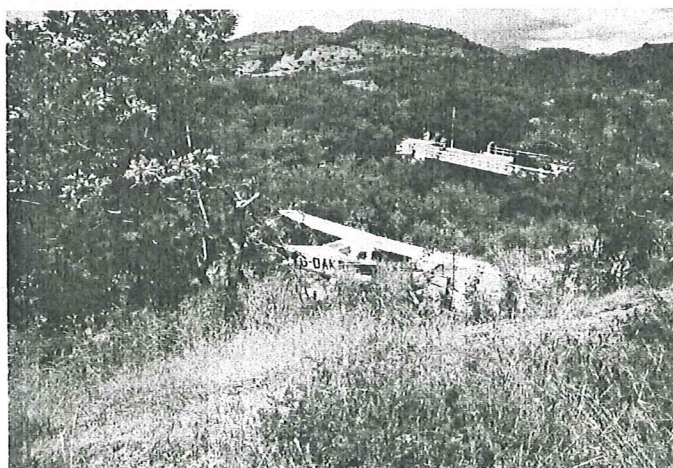
Perdida total del patín de nariz, por impacto directo contra un camino vecinal, al caer de la pista aproximadamente 6 mts.

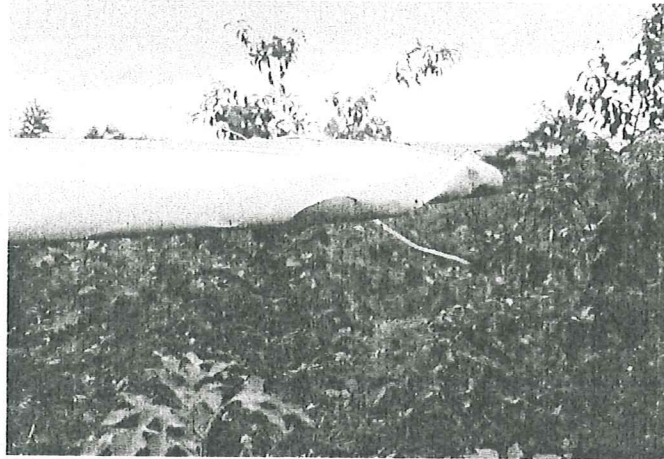
Perdida del Tip del ala izquierda.

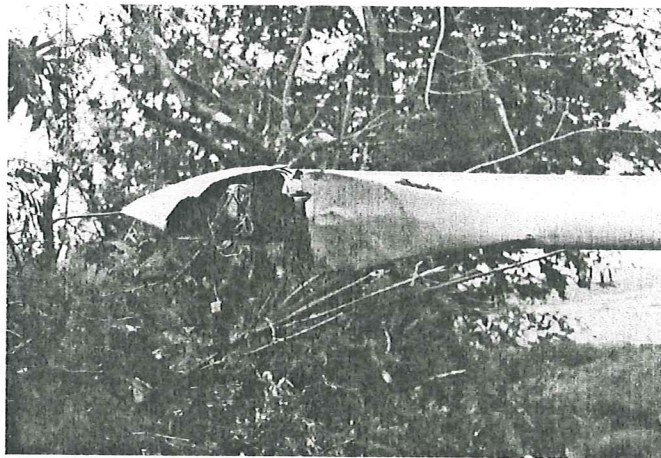
Perdida del Tip del ala derecha.

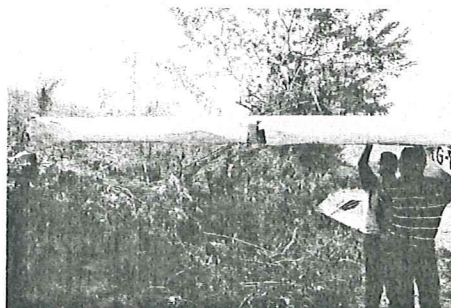
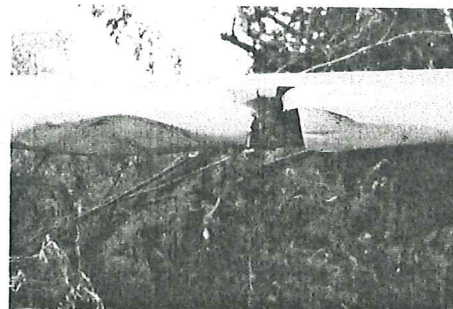
Daño severo en borde de ataque del ala derecha.

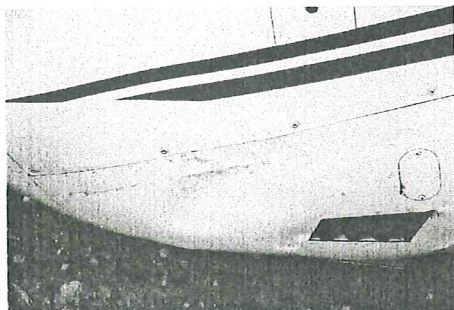
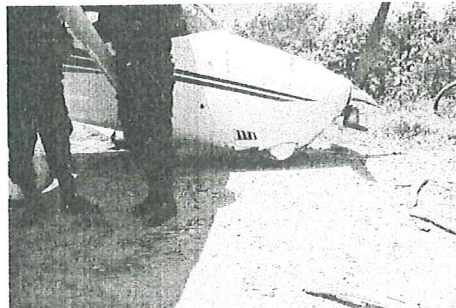
Cobertor inferior del motor, abollado.

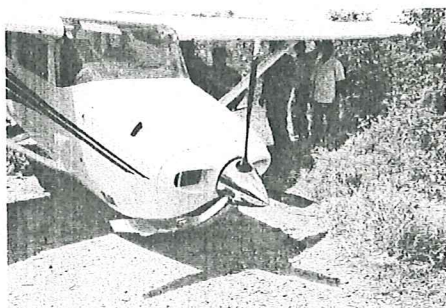
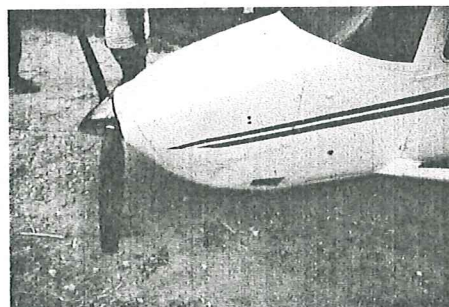
Hélice: daño severo considerado como perdida total al haberse roto internamente.
Motor: daño severo en el Cigüeñal y componentes internos por paro repentino.

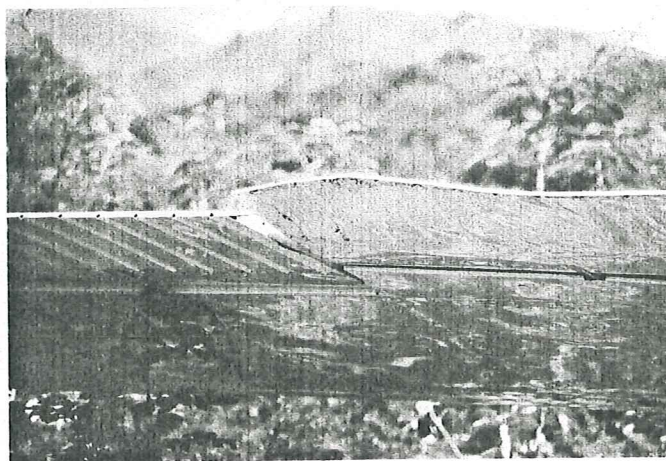
Flap izquierdo, torcido.

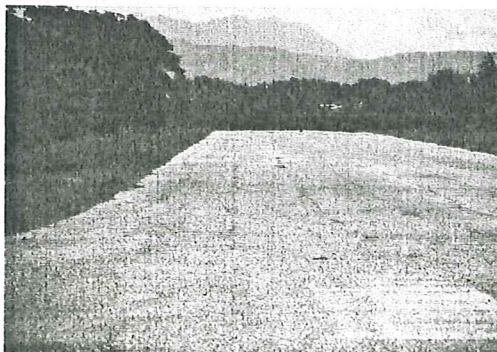
- 3.1** Por lo que se describe en el punto **3.3** de esta sección, en la pista como se puede observar, se encontraron las marcas de las ruedas al frenar bruscamente.

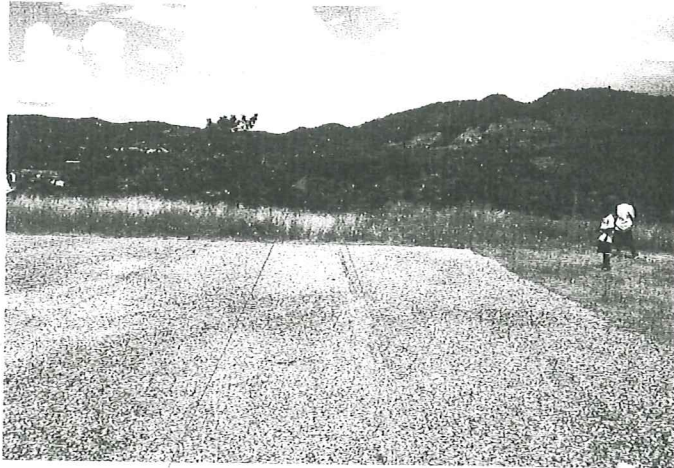
Marcas de las ruedas al frenar, y área de salida.
