DIRECCION GENERAL DE AERONAUTICA CIVIL

INFORME FINAL ACCIDENTE AERONAVE EMBRAER MATRICULA TG-TAK

Marca:	Embraer
Modelo:	110P1
No. Serie de la Aeronave:	110-405
Certificado de Aeronavegabilidad:	Vigente del 19-May-06 al 19-May-07
Colores:	Blanco, Azul con Franjas Plateadas
Lugar del Accidente:	Pista Fca. El Pataxte, Estor, Izabal
Fecha del Accidente:	29 de Septiembre del 2006
Coordenadas del Accidente:	N 15° 21' 26" W 089° 17' 22"
Elevación de la Pista:	66 pies o 20 mts, sobre el nivel del mar.
Dimensiones de la Pista:	1200 mts de largo por 40 de ancho
Hora aproximada del Accidente:	09:00 hora local, 15:00 UTC
Seguro Aeronave:	Vigente 27-Ago-2006 al 27-Ago-2007
Propietario u Operador:	TRANSPORTES AEREOS GUATEMALTECOS
Capitán al mando:	GUSTAVO ALFREDO CONTRERAS
Tipo y No. de Licencia:	ATP, No. 2464
Vigencia Certificado de Licencia:	del 31-Ago-2006 al 28-Feb-2007
Copiloto:	MARLON COTO GONZALEZ
Tipo y No. de Licencia:	Comercial, No. 3020
Vigencia Certificado de Licencia:	del 03-Ago-2006 al 03-Feb-2007
Nacionalidad de Tripulación:	guatemalteca.

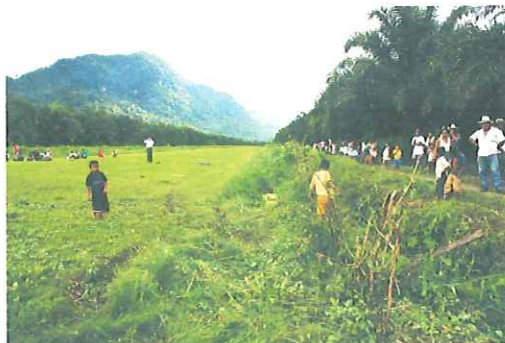
La aeronave al accidentarse, causo daños en un cerco que se encuentra ubicado en la orilla de la pista, dañando una extensión de quince metros aproximadamente.

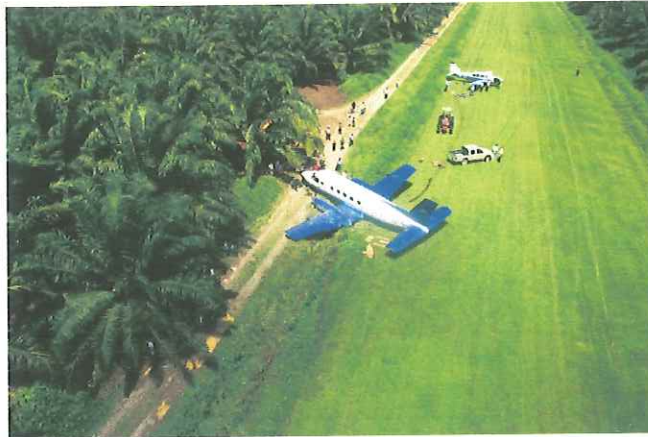
La aeronave quedo aproximadamente a la mitad de la pista.

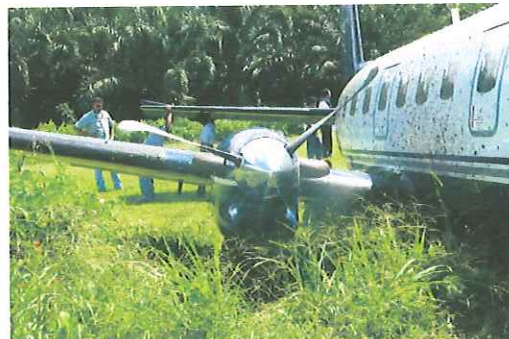
Motor No.2

Hélices dañadas

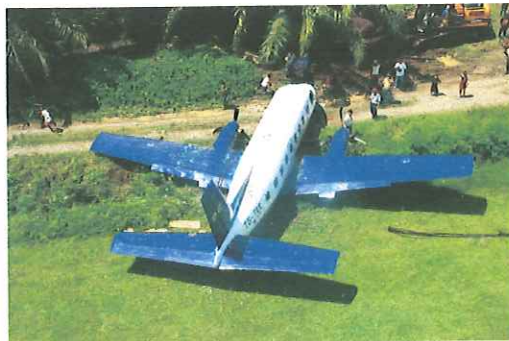
Las hélices de los motores sufrieron daños.

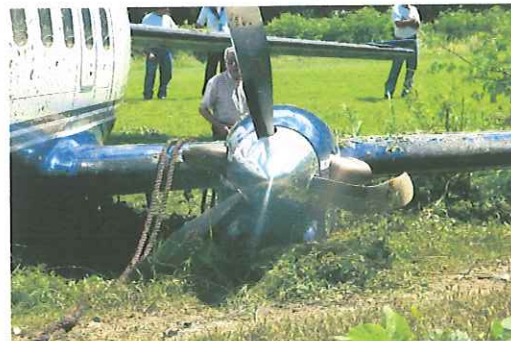
Toma de Aire, Motor No.1 dañada

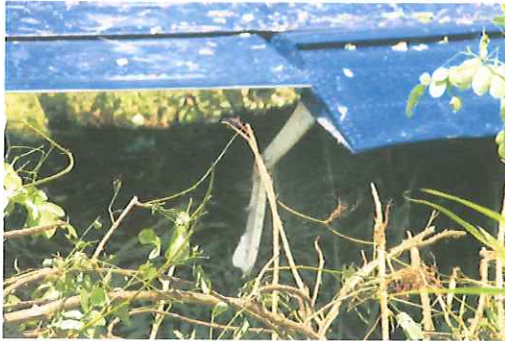
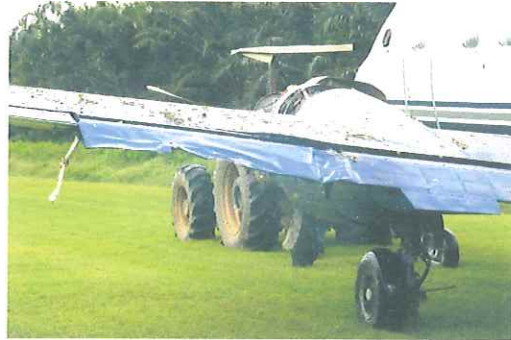
Flap izquierdo, quebrado y roto.

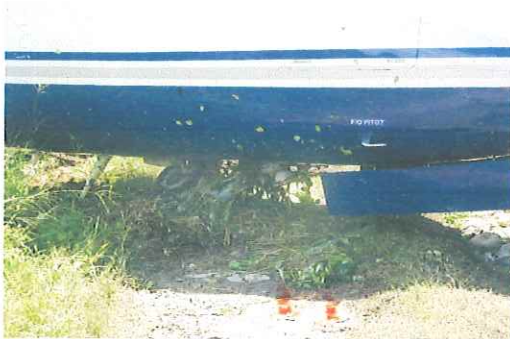
Estructura patín de nariz, dañada.

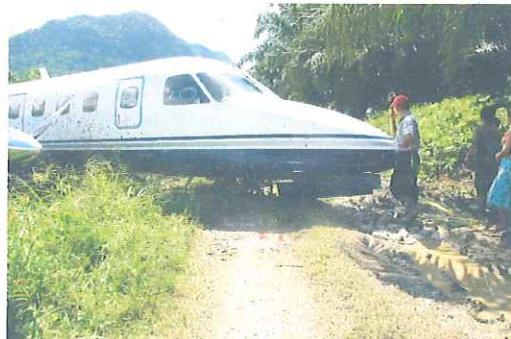
Compuertas compartimiento del Patín de nariz, daños menores.

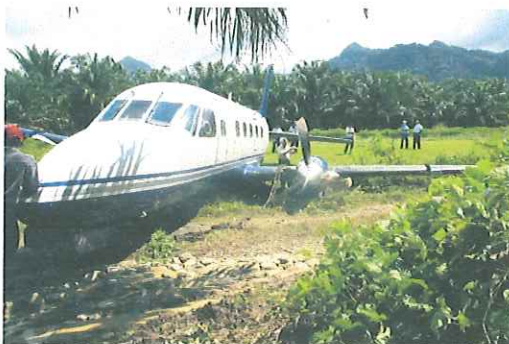
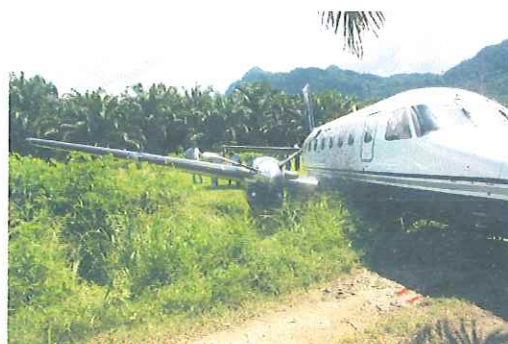
Daño en las hélices al golpear contra la orilla de la pista.

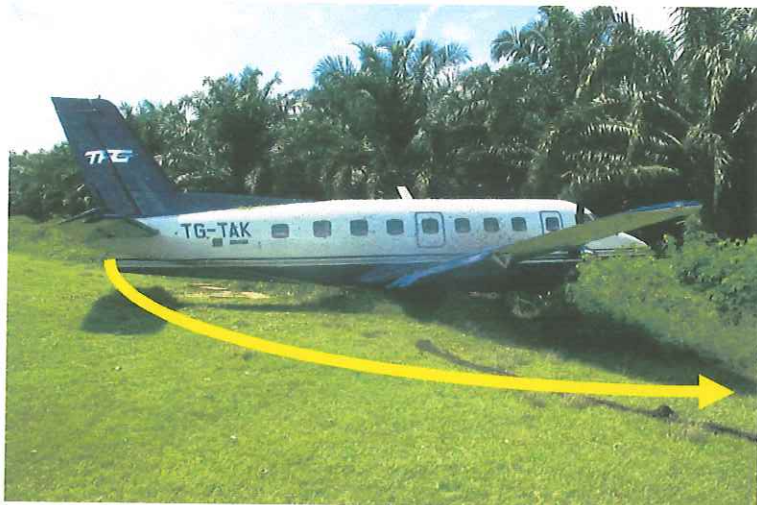
La aeronave toco con poca velocidad, de lo contrario habría continuado girando hasta topar la cola contra el camino.

FUE MOVIDA PARA EL AREA DE PARQUEO PARA EFECTUAR LOS TRABAJOS DE REPARACION.

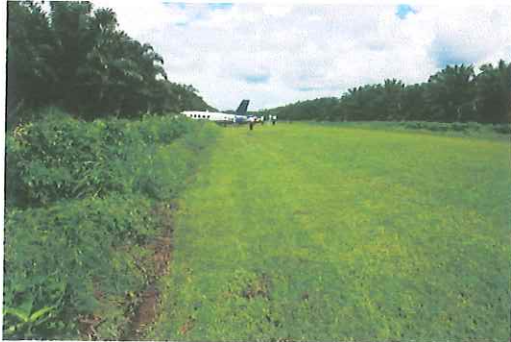
Foto No. 1

Por los daños que sufrió la aeronave, se puede concluir que esta tocó la pista con poca velocidad, resbalándose sobre el lado izquierdo de la pista después de tocar por el grado de inclinación o lomo de tortuga que tiene la pista para mantenerla sin acumulación de agua al haber puesto reversa en los motores para frenar y por lo suave del terreno en la orilla como puede observarse en la foto No.1, no le permitió a la aeronave retornar a la trayectoria normal de aterrizaje.

La causa posible de este accidente se debió a la condición del terreno que tenía un alto grado de humedad como puede observarse en la foto **No.1**; la inclinación o lomo de tortuga hacia las orillas es bastante pronunciado como puede observarse en las fotos anteriores **No. 1 y 2**. Se puede concluir que el aterrizaje lo efectuaron con poca velocidad por lo que la aeronave no sufrió daños mayores en la estructura.
