DIRECCION GENERAL DE AERONAUTICA CIVIL

INFORME FINAL ACCIDENTE CESSNA 182 MATRICULA TG-CUA

1.12. INFORME FOTOGRAFICO DE LA AERONAVE.

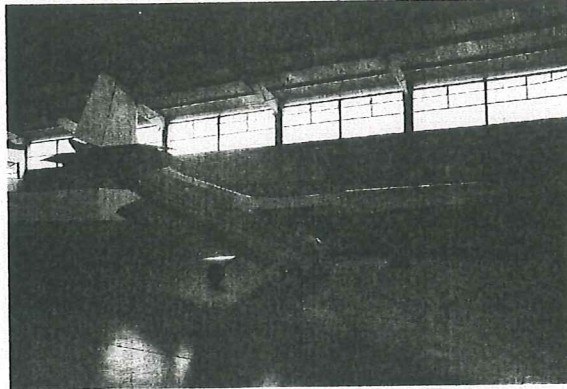
LA AERONAVE QUEDO EN DEPÓSITO EN UN HANGAR DE LA PISTA DE QUETZALTENANGO.

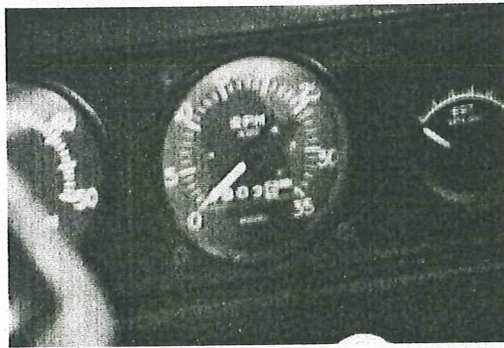
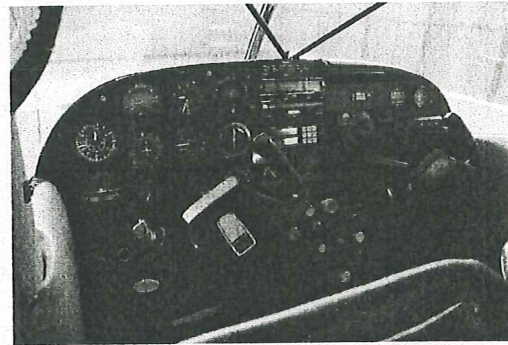
LECTURA DEL TACOMETRO 1803:6, DIA DEL ACCIDENTE. VISTA PANEL DE INSTRUMENTOS.

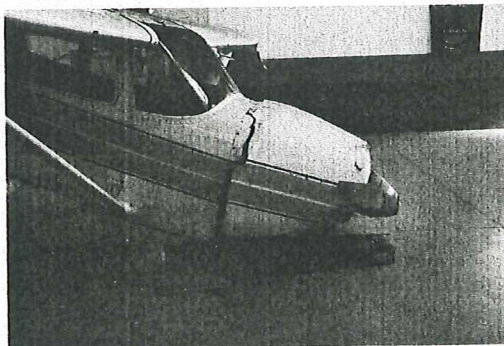
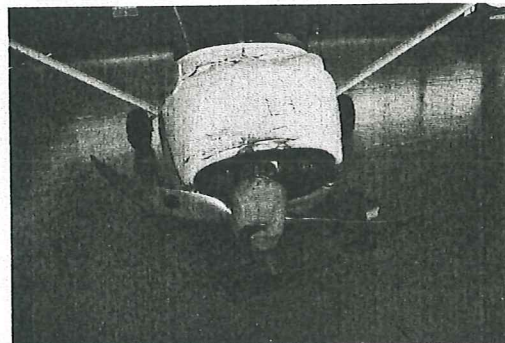
- a. Perdida total del patín de nariz.
- b. Shock del patín roto en la base de la Tijera de la Rueda de Nariz.
- c. Daño del Fin Vertical.
- d. Daño en el Timón de Dirección.

- i. Silenciador dañado.
- j. Dañados los Cobertores, Superior e Inferior del motor.
- k. Hélice, daño severo considerado como pérdida total.
- l. Motor, posible daño interno por golpe frontal y paro repentino.

PERDIDA TOTAL DEL PATIN, COBERTORES DEL MOTOR, MOTOR Y HELICE.

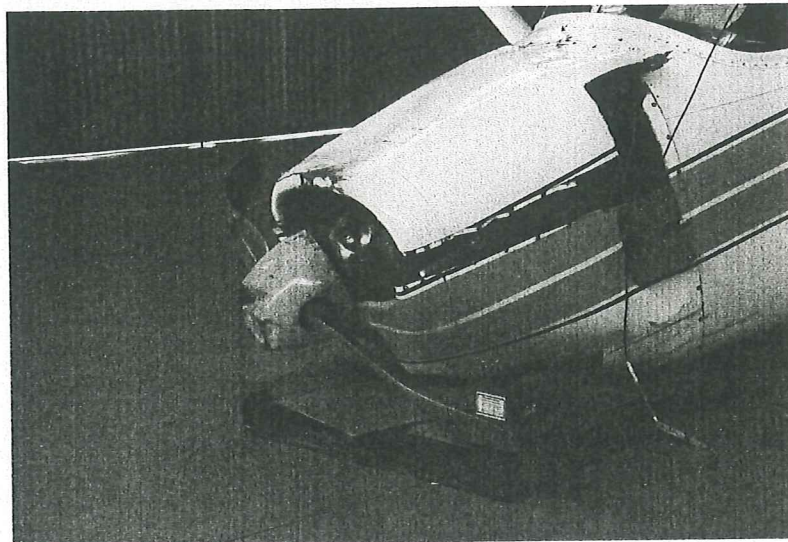
SE REMOVIO LA BATERIA Y EL COMBUSTIBLE.

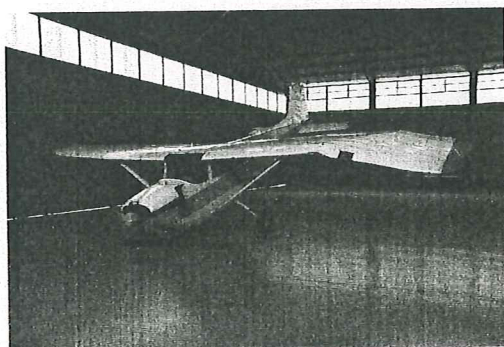
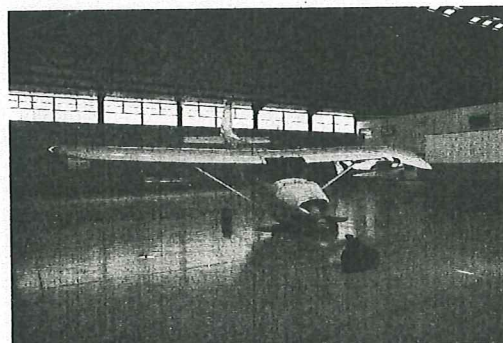
- e. Perdida de luz Anticolisión.
- f. Antenas VOR, VHF y ADF, al capotear.
- g. Daño severo ala izquierda, quebrada y daño en la punta del ala derecha.
- h. Cobertor inferior del motor, abollado.

ALA IZQUIERDA, QUEBRADA.

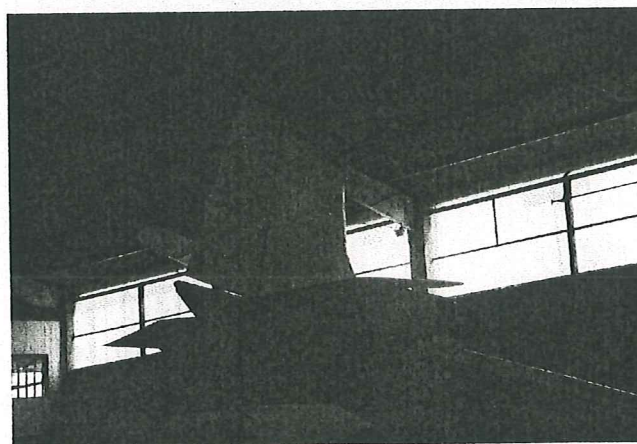
EL FIN VERTICAL Y EL TIMON DE DIRECCION CON DAÑOS, AL CAPOTEAR.

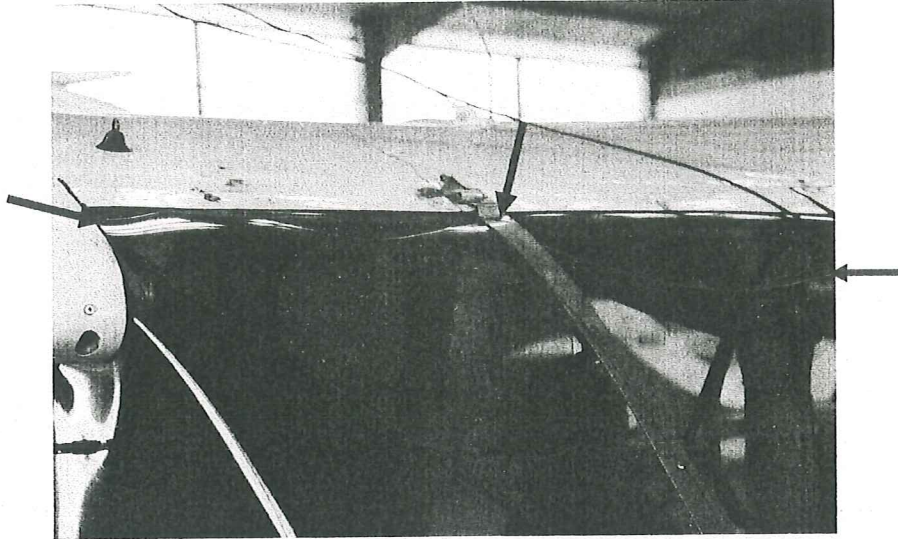
- p. Windshield quebrado.
- q. Spinner de la Hélice abollado, perdida total.
- r. Plato de Soporte del Spinner, torcido, perdida total.
- s. Eje Cigüeñal con daño mayor por paro repentino y golpe frontal.

WINDSHIEL ROTO, PARTE SUPERIOR.

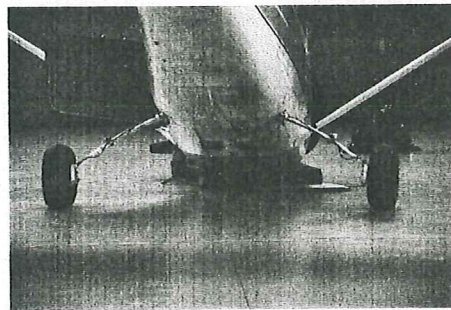
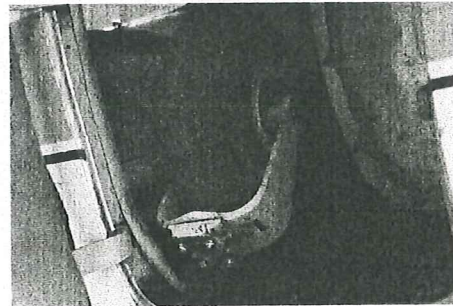
- m. Pared de fuego, dañada al romperse el Shock del patín.
- n. Bancada del Motor, quebrada.
- o. Túnel y Sección de los Pedales con daños al arrancarse el patín.

EL PATIN SE QUEBRO DE LA BASE DEL TENEDOR DE LA RUEDA, AL CAER EN LA ZANJA.

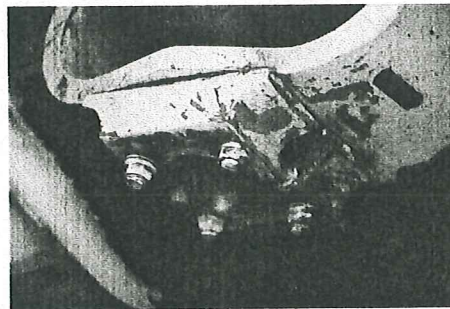
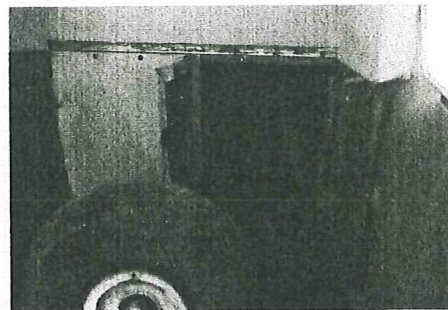
SOPORTE DE SUJECION DEL SHOCK Y EL TENEDOR DE LA RUEDA DE NARIZ.

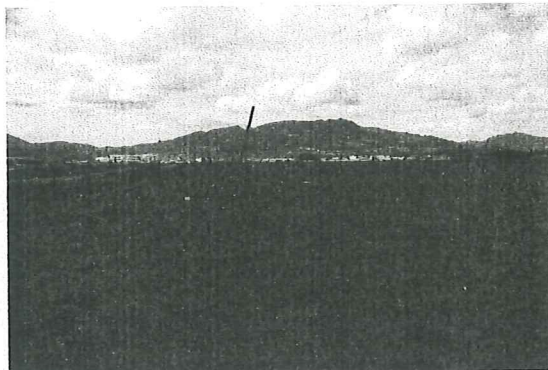
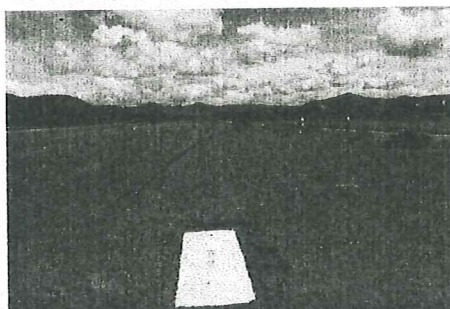
ATERRIZAJE Y SALIDA DE LA PISTA, APROXIMACION HECHA SOBRE LA POBLACION.

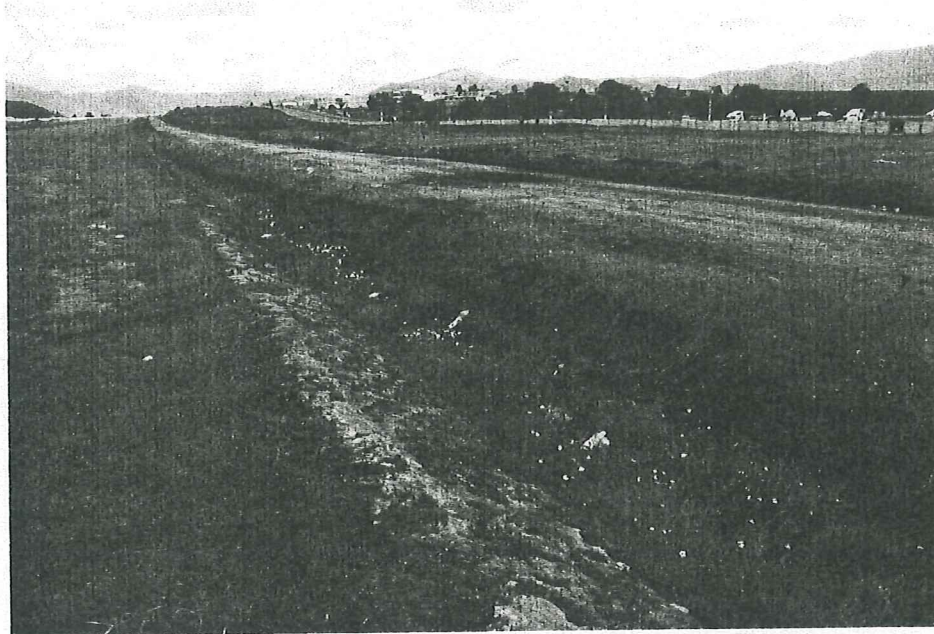
LUGAR DE SALIDA Y CAE LA AERONAVE EN LA ZANJA.

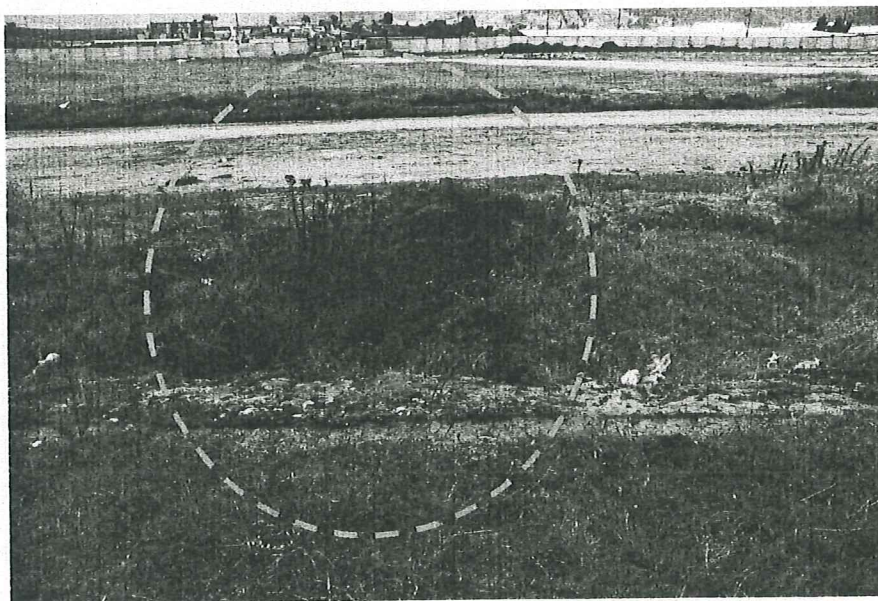
LUGAR DEL IMPACTO DE LA HELICE Y DEL MOTOR.

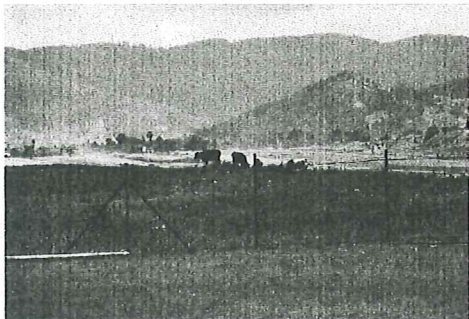
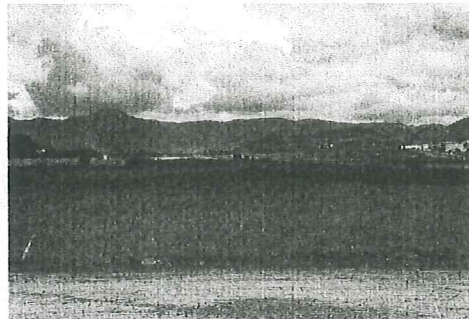
SE ENCONTRO GANADO PASTANDO EN LA ORILLA DE LA PISTA.

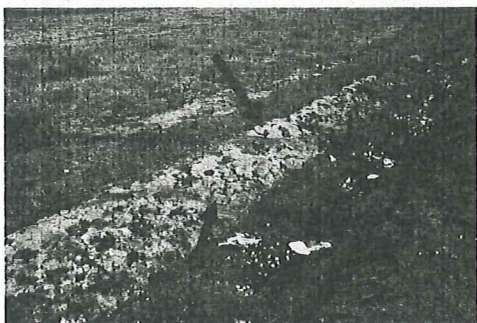
MARCAS DE FRENADO.

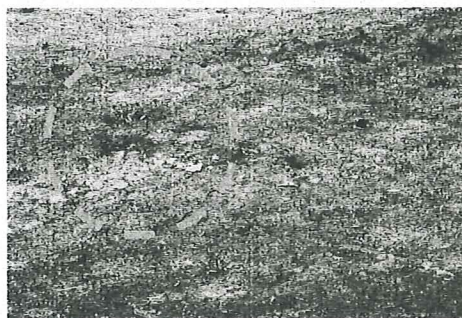
RESTOS DE BEACOM AL CAPOTEAR.

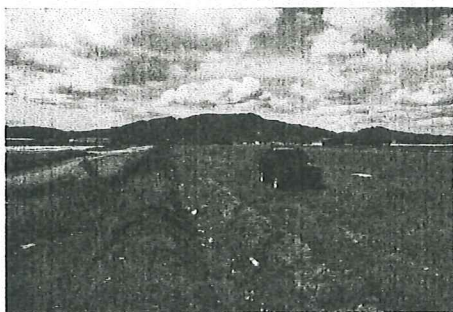
HUELLA DEJADA AL GOLPEAR EL MOTOR.

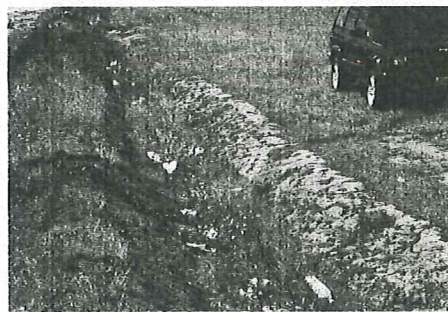
HUELLA POR GOLPE DEL ALA IZQUIEDA.

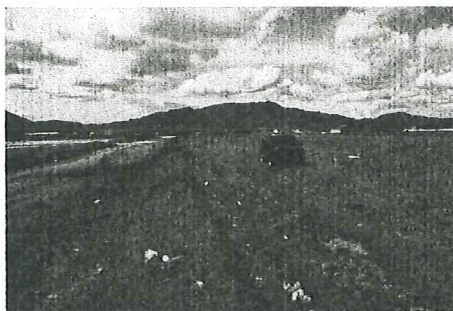
LUGAR DE IMPACTO DEL FIN VERTICAL Y DEL TIMON DE DIRECCION.

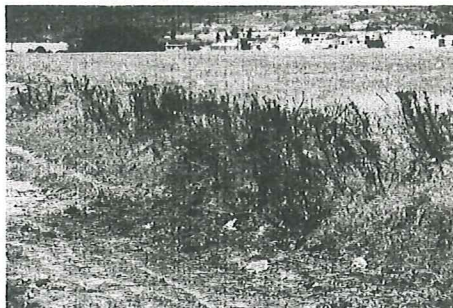
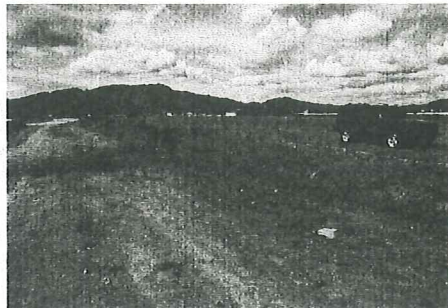
ESTE ZANJON CORRE A LO LARGO DE LA PISTA, COMO PUEDE OBSERVARSE, TIENE APROXIMADAMENTE UN METRO DE PROFUNDIDAD POR UNO CINCUENTA DE ANCHO.

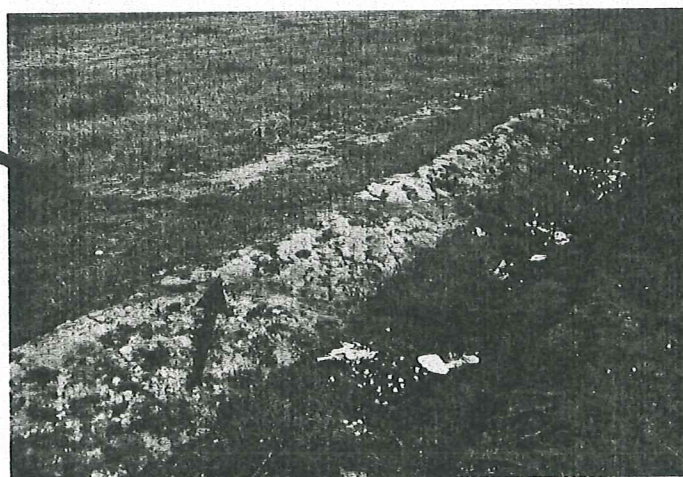
- 3.1** El aterrizaje lo realizó ya sin luz diurna, a las 18:10.
- 3.2** Al aterrizar, se desvió hacia el lado derecho, tratando de evitar un chivo sobre la Pista, según comentario del piloto.
- 3.3** Falta de conocimiento de la pista, por lo que al tratar supuestamente de esquivar un chivo, se corrió hacia la derecha, cayendo sobre la zanja que corre a lo largo de la pista.
- 3.4** En la pista como se puede observar, se encontraron las marcas de las ruedas al frenar bruscamente, lo que indica que llegó con velocidad al lugar donde se salió de la pista.

MARCAS DEL FRENADO AL SALIR DE LA PISTA.
