DIRECCION GENERAL DE AERONAUTICA CIVIL

INFORME FINAL ACCIDENTE AERONAVE CESSNA T 206H MATRICULA TG-MHD

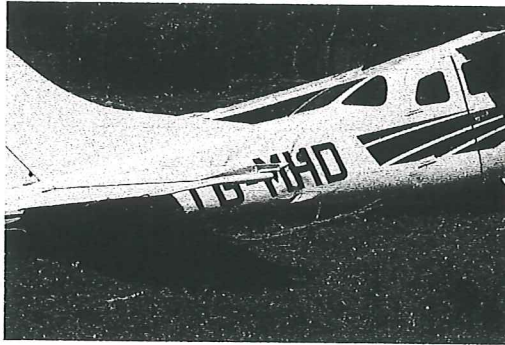
Daño severo en el Fuselaje.

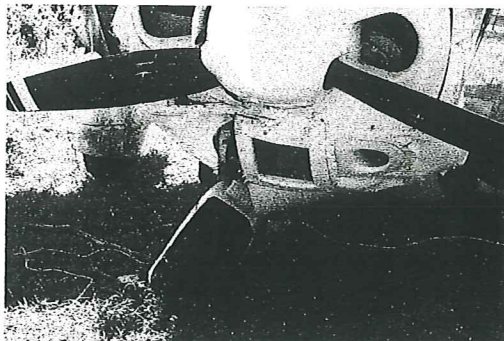
Perdida total del patín de nariz.

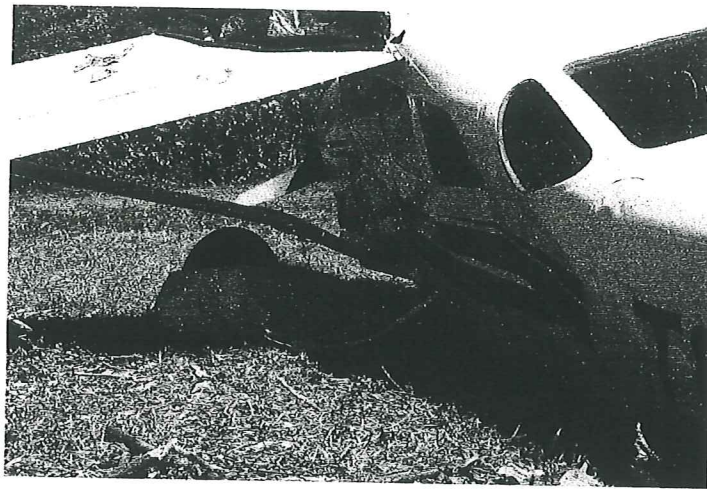
Perdida total del Tren de Aterrizaje Izquierdo.

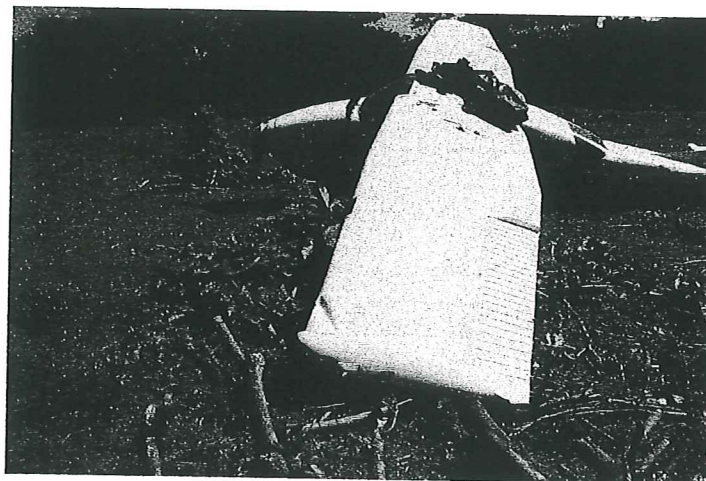
Ala derecha corrugada en un 50%.

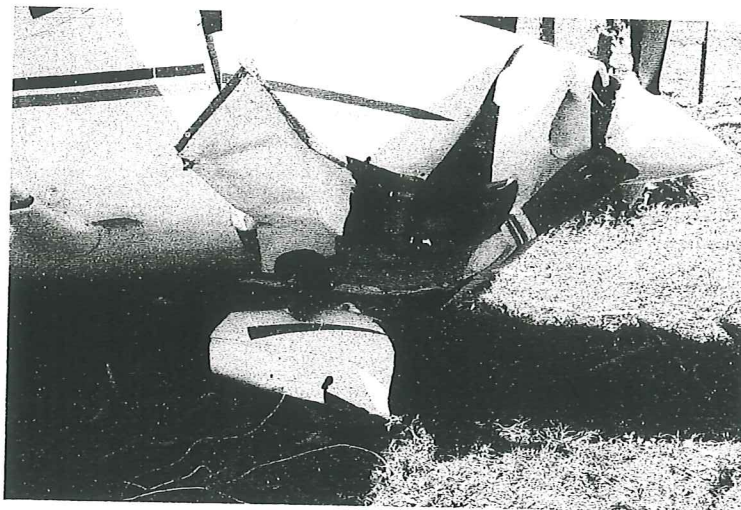
Cobertores del Motor, abollados y rotos.

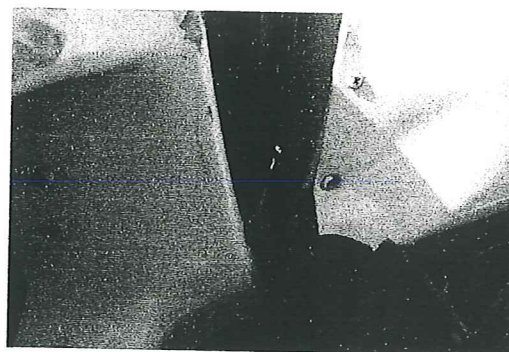
Hélice con daño severo, perdida total al haberse roto internamente.

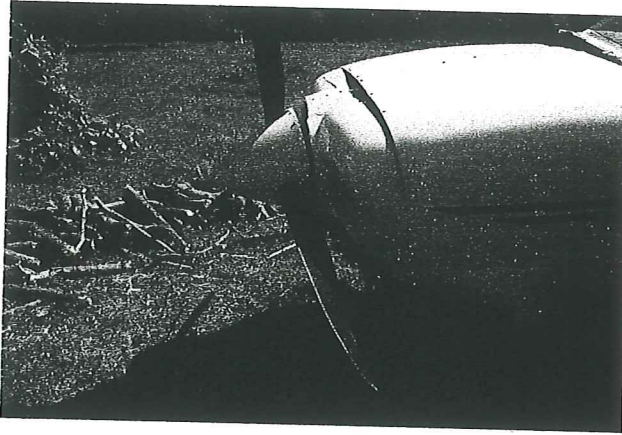
Posible daño interno del motor por golpe severo de la hélice.

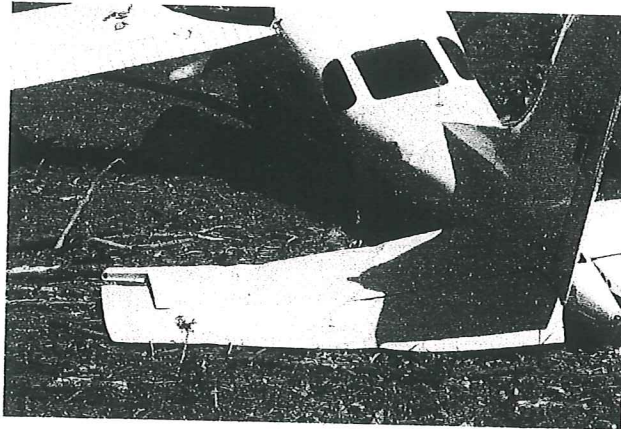
Daño severo en el Estabilizador Horizontal Izquierdo y Daño severo en el Elevador Izquierdo.

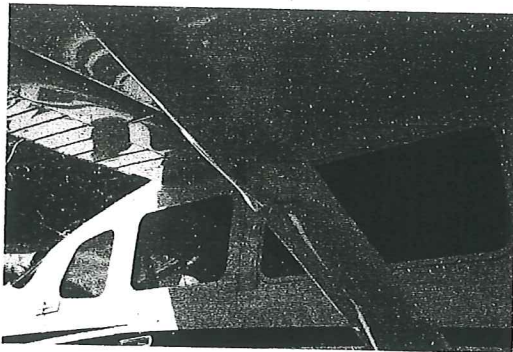
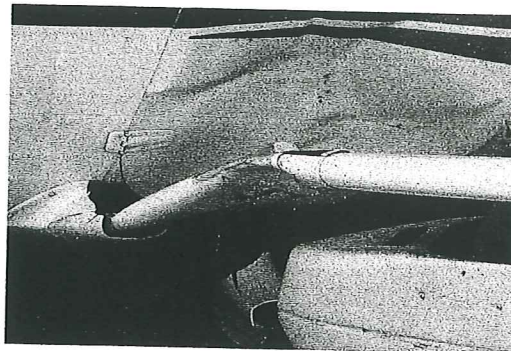
Perdida total de los dos Struts de las alas.

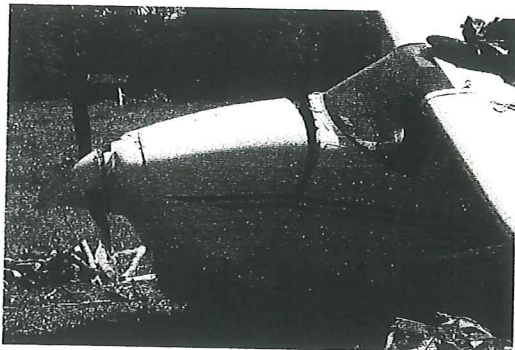
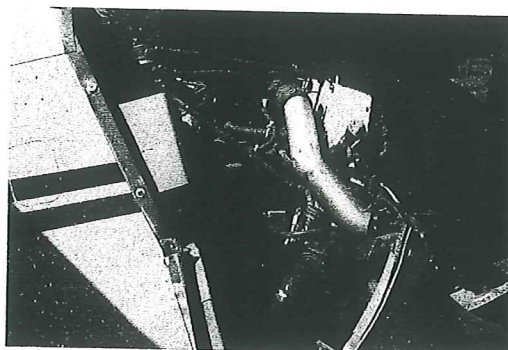
Perdida total de la Bancada de Soporte del Motor.
Quedo sostenido por las mangueras del sistema del motor.

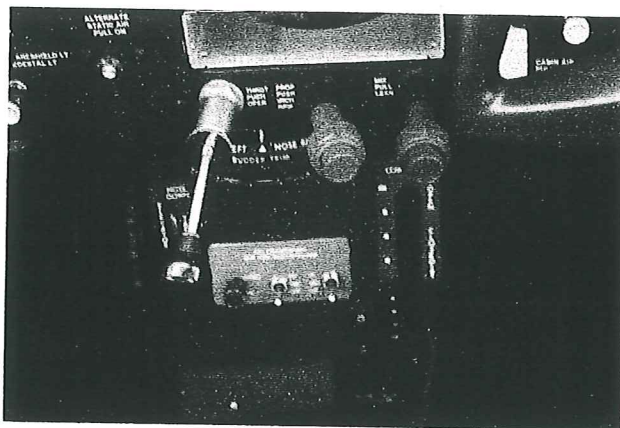
Control del Acelerador, torcido. Control de RPM del Motor, torcido.

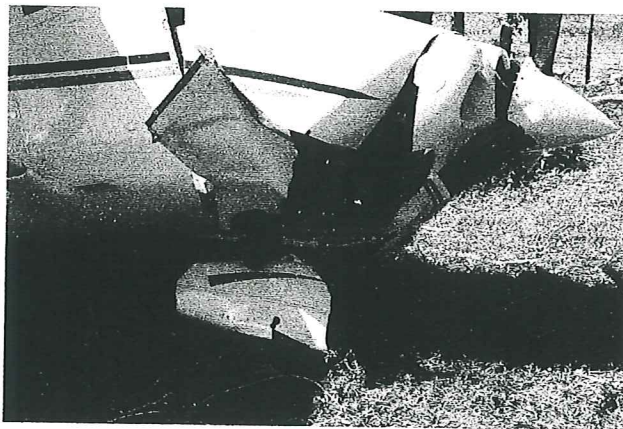
Cables de Control y Cowl Flaps, parte inferior del Motor, dañados.

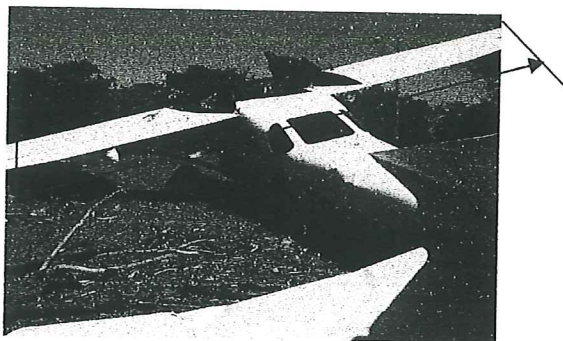
Los Flaps aparentemente no fueron usados, se encontraron en posición arriba, sin Muestras de haber sufrido asimetría, por los daños estructurales de la aeronave.

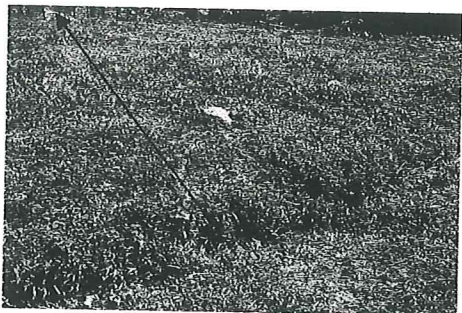
ZANJA A 20 METROS DEL CERCO.

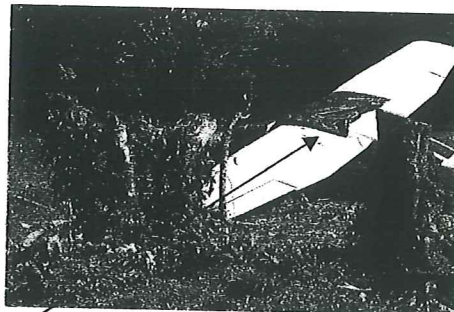
TRAYECTORIA DE SALIDA,
PASÓ SOBRE ESTE CERCO
