## **DIRECCION GENERAL DE AERONAUTICA CIVIL**

### **INFORME FINAL ACCIDETE CESSNA 172N MATRICULA TG-FPS**

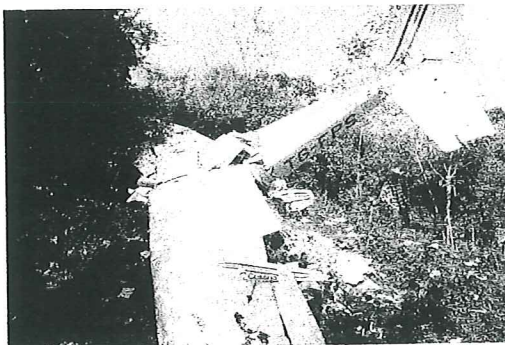
La aeronave sufrió destrucción en un 75% de su estructura.

- Destrucción total de motor.
- Destrucción total de hélice.
- Destrucción total de cabina.
- Destrucción total del tren de aterrizaje.
- Destrucción total de las alas.
- Quedando entera únicamente la sección de la cola, con daños posibles en la estructura por el impacto severo.

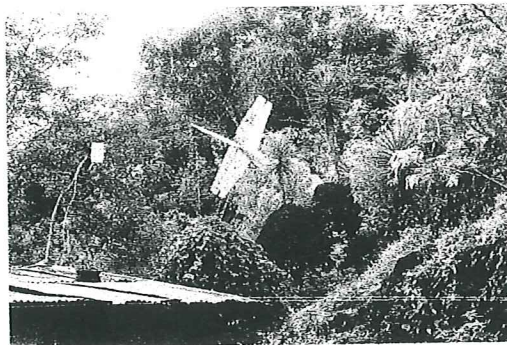
LA AERONAVE SE ACCIDENTO EN EL PATIO POSTERIOR DE UNA CASA, A QUINCE METROS DE DISTANCIA.

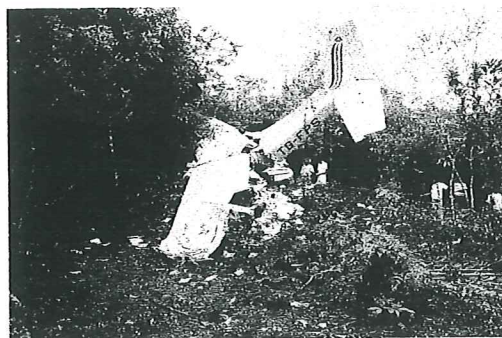
AERONAVE: SUFRIO DESTRUCCION TOTAL DE HELICE, MOTOR, CABINA, TREN DE ATERRIZAJE, ALAS, QUEDANDO ENTERA UNICAMENTE LA SECCION DE COLA, CON DAÑOS POSIBLES EN LA ESTRUCTURA POR EL IMPACTO.

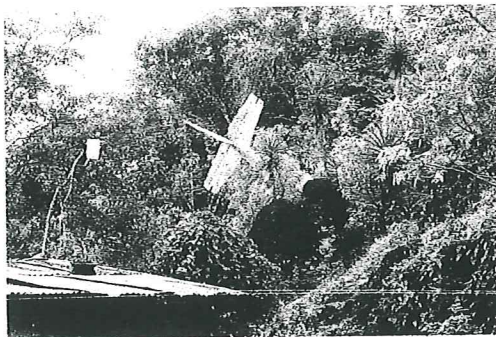
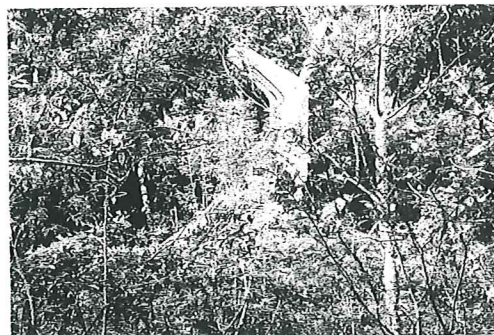
SE ACCIDENTO EN EL PATIO POSTERIOR DE UNA CASA, SIN CAUSAR DAÑOS

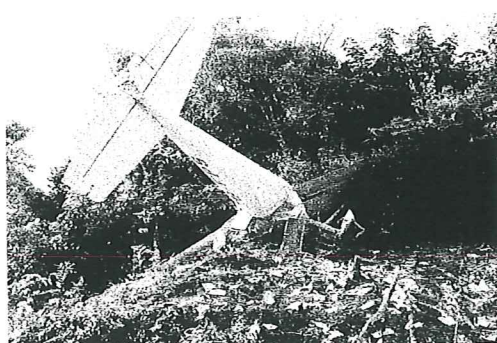
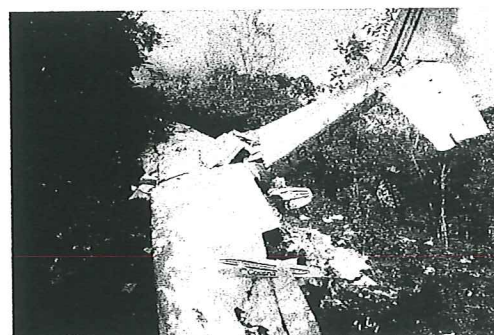
POR LOS DAÑOS QUE SUFRIO EN LA ESTRUCTURA, SE DEDUCE QUE CAYO CON VELOCIDAD, LA CAIDA FUE EN UN ANGULO CASI VERTICAL.

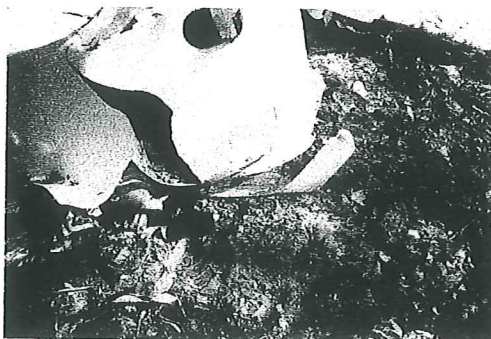
EL MOTOR Y LA HELICE QUEDARON DESTRUIDOS EN EL IMPACTO.

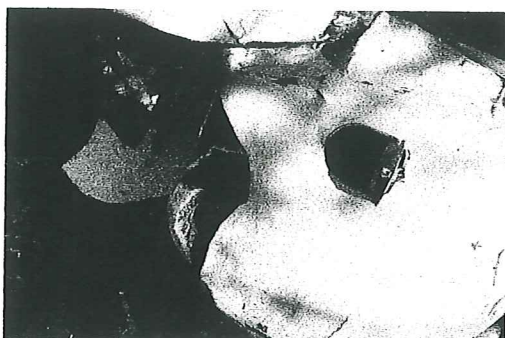
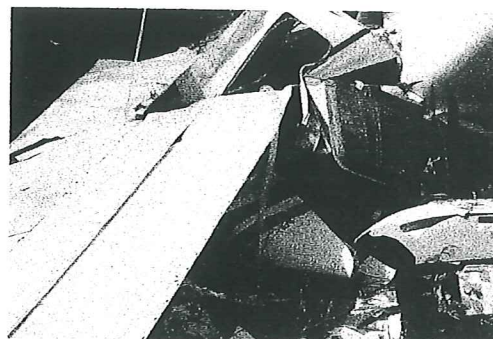
COBERTOR DEL MOTOR QUEDO MANCHADO DE COMBUSTIBLE.  
EL COMBUSTIBLE SE DERRAMO AL DESTRUIRSE LAS ALAS.

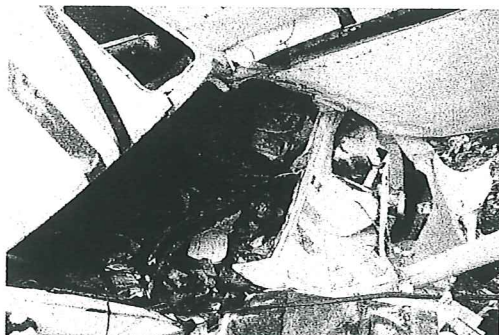
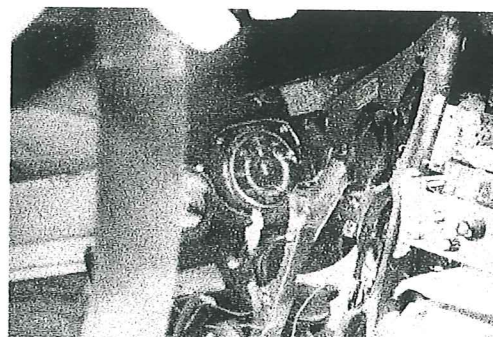
LA CABINA Y EL PANEL DE INSTRUMENTOS QUEDARON COMPLETAMENTE DESTRUIDOS.

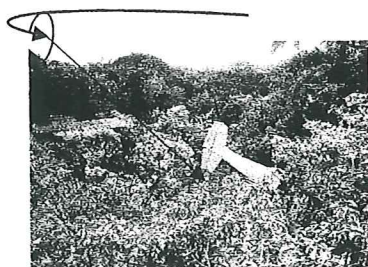
SE ENCONTRABA SOBRE LOS CERROS, APROXIMADAMENTE TRECIENTOS PIES SOBRE EL TERRENO.
