**DIRECCION GENERAL DE AERONAUTICA CIVIL**  
AEROPUERTO INTERNACIONAL LA AURORA, ZONA 13 - TELS.: 331-3263, 331-9587, 331-0311, 331-6483

**INFORME FINAL**  
**ACCIDENTE CESSNA 182-P**  
**MATRICULA TG-JIL**

| Lugar del Accidente: | Cerro Raxquich, ubicado entre Totonicapán y Solola, a 10,500' pies sobre Nivel del Mar. |
| Fecha del Accidente: | 16 de Febrero del 2007. |

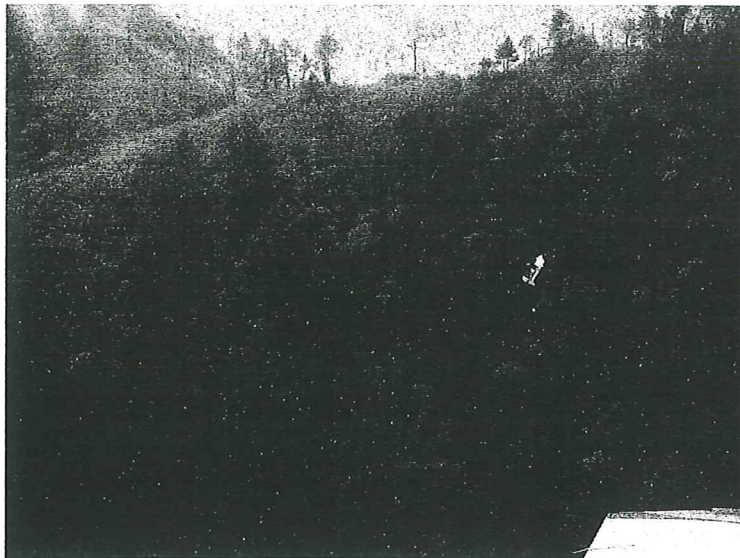
- a. Destrucción total de la aeronave y sus componentes por impacto directo contra la falda del cerro Raxquich, localizado entre Totonicapán y Solola, la aeronave impacto a 10,500 pies sobre el nivel del mar.

VISTA AEREA DEL LUGAR DEL ACCIDENTE.

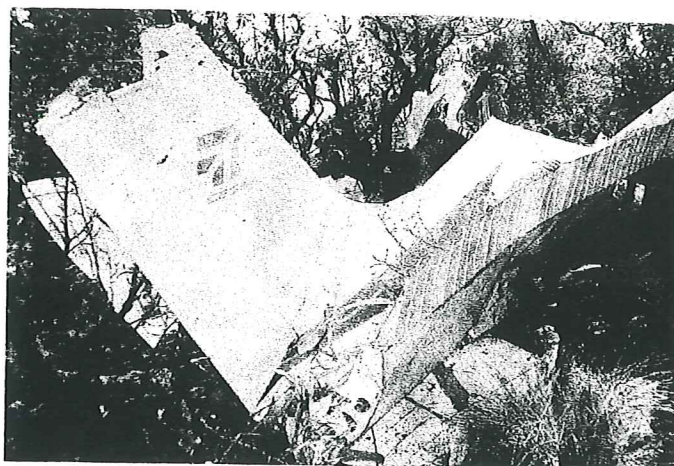
LA AERONAVE SUFRIO DESTRUCCION TOTAL

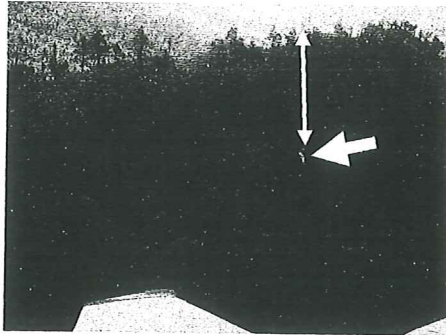
SE ESTRELLÓ APROXIMADAMENTE  
CINCUENTA METROS DEBAJO DE LA CIMA.

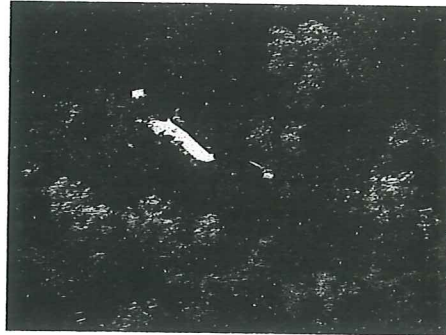
SUFRIÓ DESTRUCCION TOTAL.

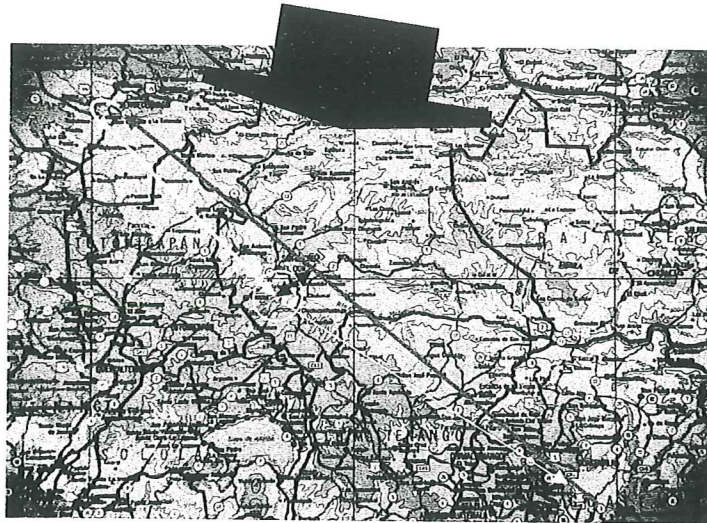
3.7 En la siguiente grafica se hace una visualización de lo que posiblemente fue la ruta de llegada y de retorno, posiblemente tratando de evitar condiciones meteorológicas mas severas.

↓ VIENTO PREDOMINANTE DEL NORTE, CONDISIONES ATMOSFERICAS MALAS.

EN EL MOMENTO DEL DESPEGUE EL VIRAJE FUE HACIA LA IZQUIERDA EN ASCENSO, LO EFECTUO BASTANTE AMPLIO.

RUTA QUE SIGUIO DE HUEHUETENANGO HACIA LA AURORA

↔ DESVIO DE RUTA ORIGINAL APROXIMADAMENTE 12 MILLAS NAUTICAS AL SUR.
