## **DIRECCION GENERAL DE AERONAUTICA CIVIL**

### **INFORME FINAL DE LA AERONAVE DESAPARECIDA EL 22 FEBRERO 2007**

#### **MATRICULA C-FVFW**

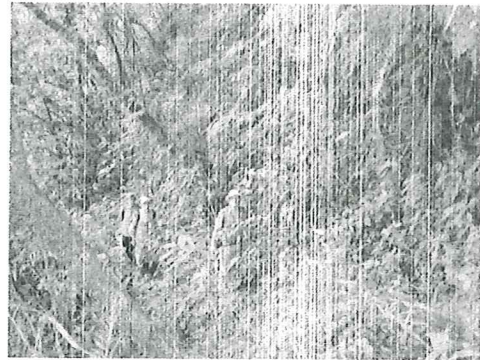
En el Lugar del hallazgo el terreno es completamente escabroso e inaccesible por medios normales, se requiere equipo de montaña para su acceso seguro. Ver fotografía No. 2

Figura No. 2  
Vista del sendero hacia la Aeronave

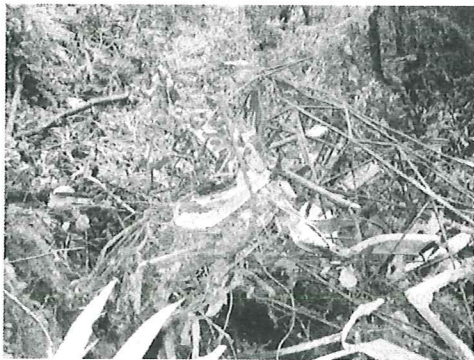
Figura No. 3  
Vista Lateral izquierda

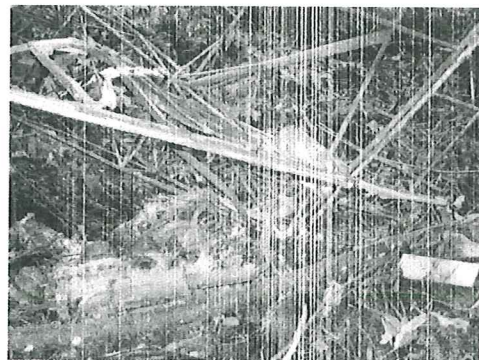
Figura No. 4  
vista trasera de la Aeronave

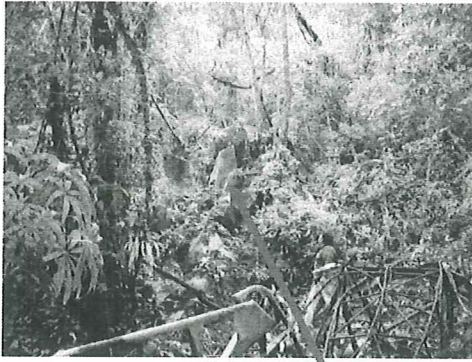
El lugar de impacto de la aeronave fue en un Coliado (área de unión de dos Montañas), según se pudo apreciar por la estructura del fuselaje, impactó de manera directa contra la montaña en un área con rocas de aproximadamente de entre 2 y 4 metros de diámetro cada una. Ver Fotografía No. 5.

Figura No. 5  
Área del impacto de la Aeronave

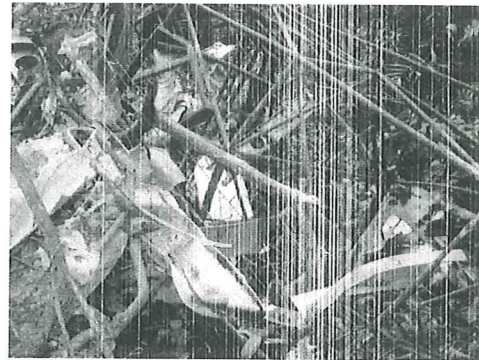
Figura No. 6  
Vista lateral Derecha

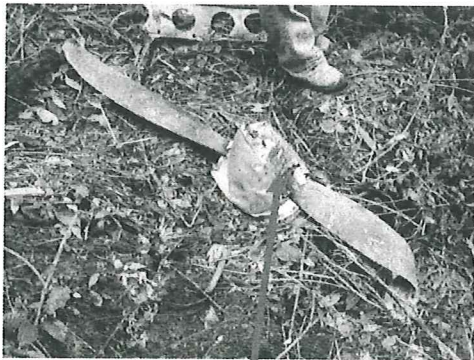
Figura No. 7  
Hélice con impacto frontal

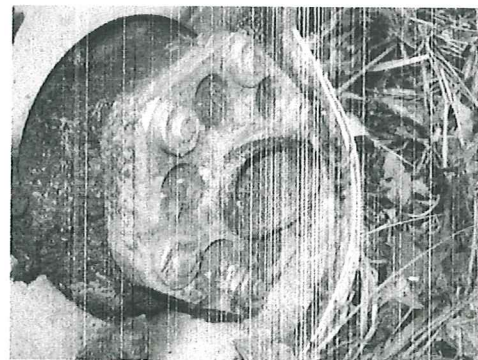
Figura No. 8  
Base de Hélice fracturada

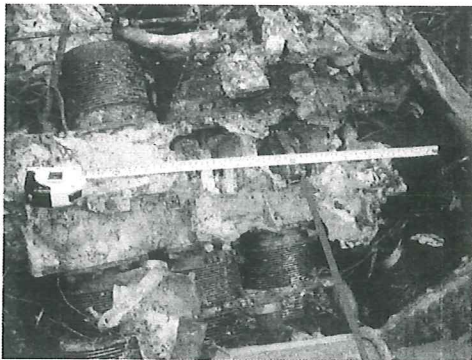
En el impacto de la aeronave contra la montaña se produjo el incendio que consumió en su totalidad el revestimiento, interiores, panel de instrumentos y parte del motor ya fracturado por la cantidad de combustible transportado en las alas.

Figura No. 9  
Motor con secciones derretidas por fuego

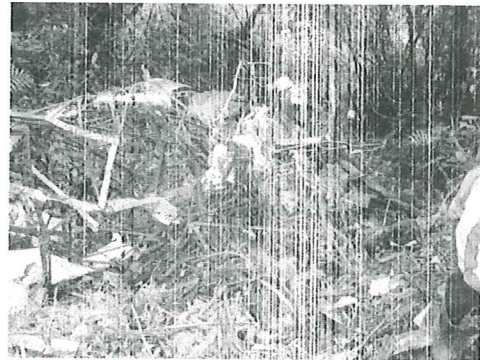
Figura No. 10  
Vista frontal de la Aeronave

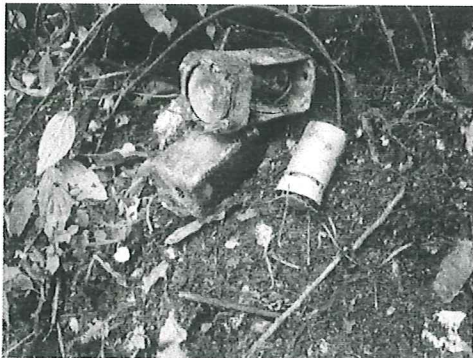
Figura No. 11  
Restos de los instrumentos localizados

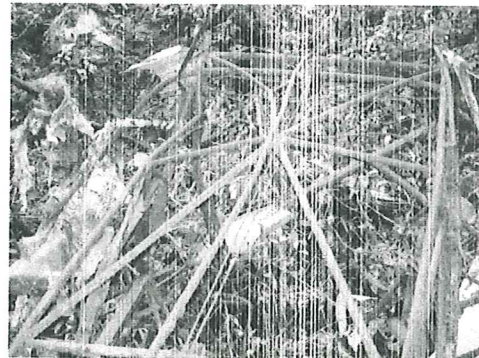
Figura No. 12  
vista superior de la cabina
