REPUBLICA DE GUATEMALA, C. A.  
**DIRECCION GENERAL DE AERONAUTICA CIVIL**  
AEROPUERTO INTERNACIONAL LA AURORA, ZONA 13. PBX (502) 2331-2683

**INFORME FINAL  
ACCIDENTE CESSNA P206B  
MATRICULA TG-SIL**

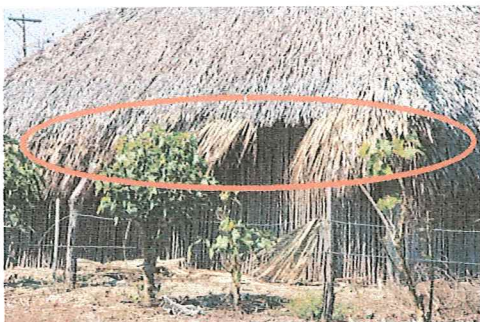
DAÑO AL TECHO DEL RANCHO CON EL ALA.

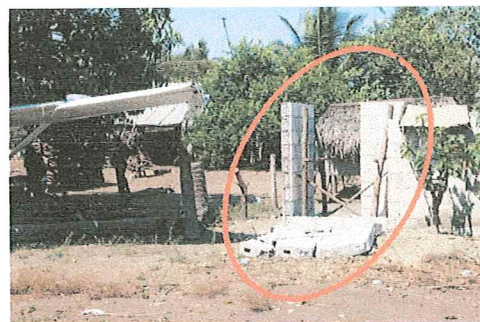
PARED DESTRUIDA POR GOLPE DEL ALA DERECHA.

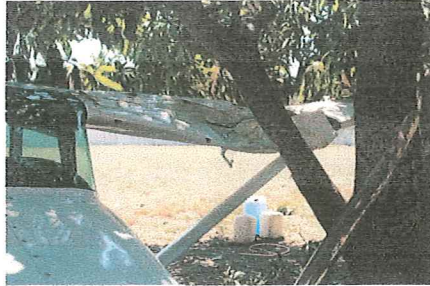
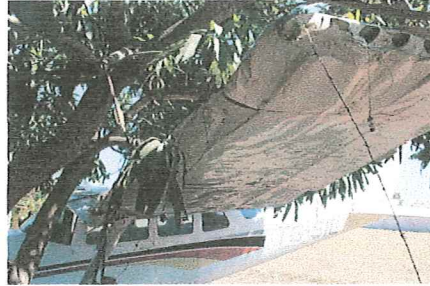
- a. Destrucción total del ala izquierda por golpe directo contra las ramas de un árbol.
- b. Daño severo del ala derecha y daño posible en la sección interna al golpear la punta del ala contra un árbol, con la pared de block de dos metros de alto por uno de ancho.

**1.12.1** Destrucción total del ala izquierda por golpe directo contra las ramas de un árbol.

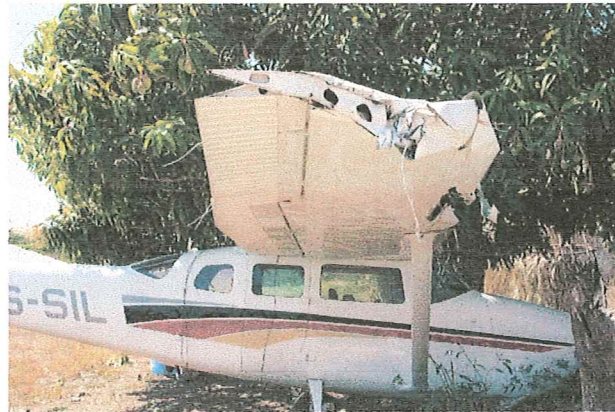
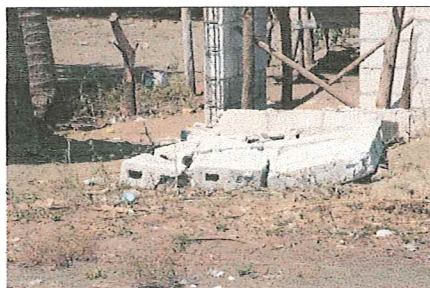
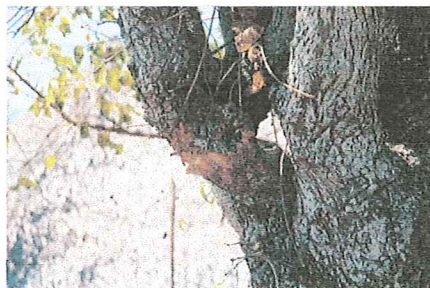
**1.12.2** Daño severo del ala derecha y daño posible en la sección interna al golpear la punta del ala contra un árbol, con una pared de block de dos metros de alto por uno de ancho.

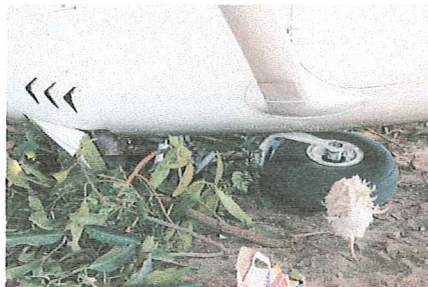
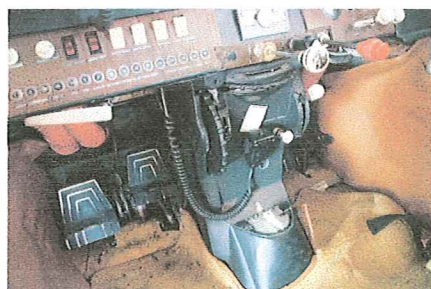
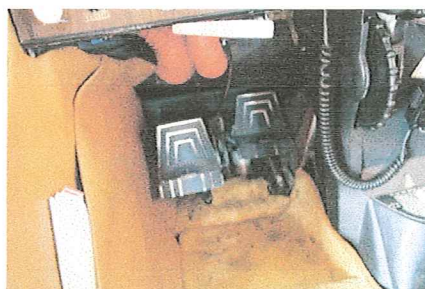
- c. Pérdida total del patín de nariz y sus componentes.
- d. Perdida total del cobertor inferior del motor.
- e. Sección frontal de los cobertores del motor, rotos.

1.12.3 Pérdida total del patín de nariz y sus componentes.

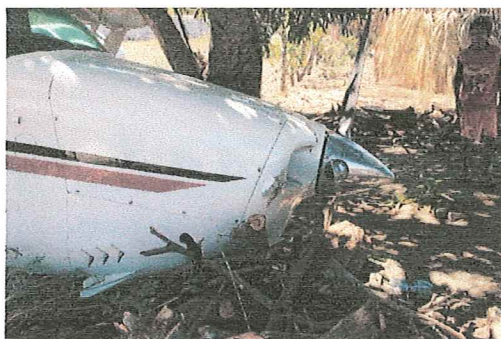
1.12.4 Pérdida total del cobertor inferior del motor.

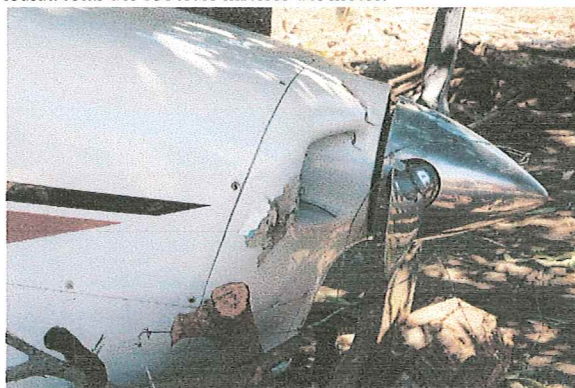
1.12.5 Sección frontal de los cobertores del motor, rotos.

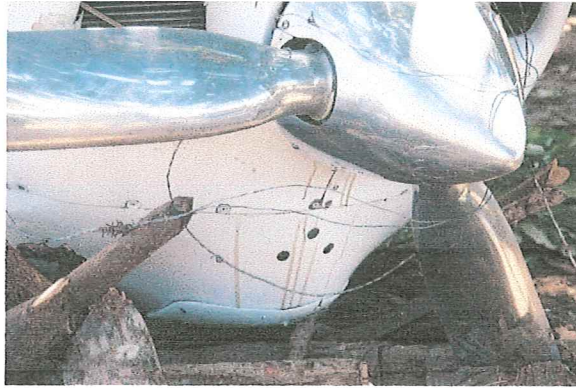
- f. Daños internos y severos en el motor, considerándose como pérdida total por paro repentino.
- g. Bancada del motor con daño severo por sobre esfuerzo.

1.12.6 Daños internos y severos en el motor, considerándose como pérdida total por paro repentino.

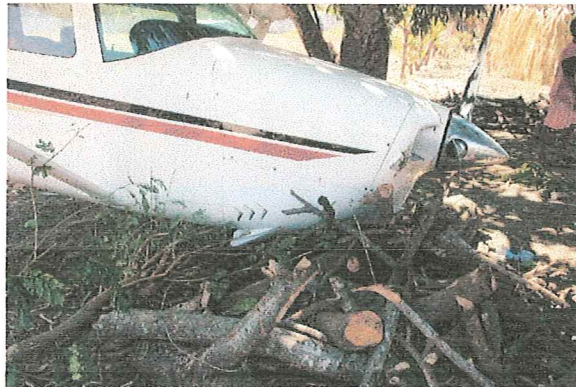
1.12.7 Bancada del motor con daño severo por sobre esfuerzo.

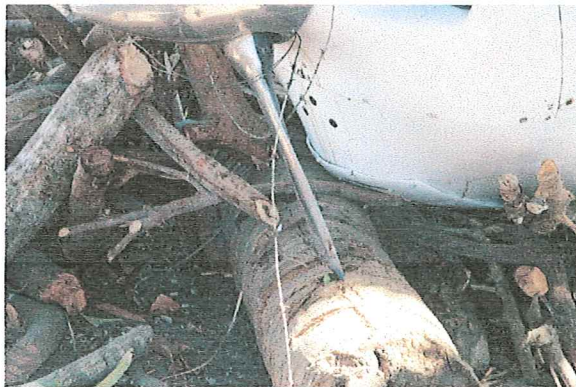
- h. Daño severo del eje cigüeñal por golpe y paro repentino del motor al golpear con un trozo de una palmera.
- i. Daño severo en la hélice, por impacto directo contra un tronco de aproximadamente ocho pulgadas de diámetro por un metro de largo.

1.12.8 Daño severo del eje cigüeñal por golpe y paro repentino del motor al golpear con un trozo de una palmera.

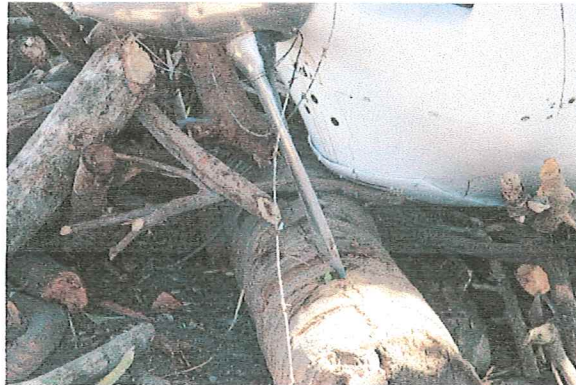
- 1.12.9 Daño severo en la hélice, como puede apreciarse en la Foto por impacto directo contra un tronco de aproximadamente ocho pulgadas de diámetro por un metro de largo.

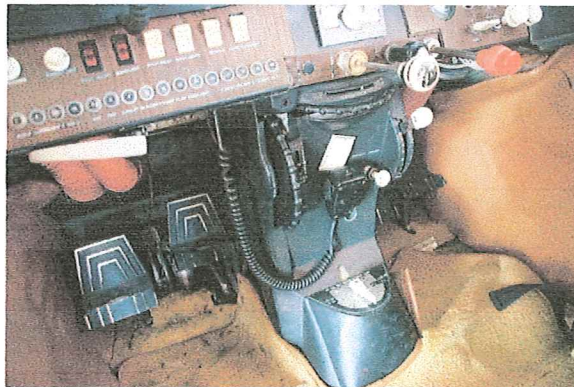
- j. Daño en el túnel y la sección de pedales por sobre esfuerzo al colapsar la estructura del patín de nariz.

- 1.12.10 Daño severo en la sección de los pedales por sobre esfuerzo de la estructura al colapsar la estructura del patín de nariz.
