DIRECCION GENERAL DE AERONAUTICA CIVIL

INFORME FINAL

ACCIDENTE CESSNA 182-P MATRICULA TG-REM

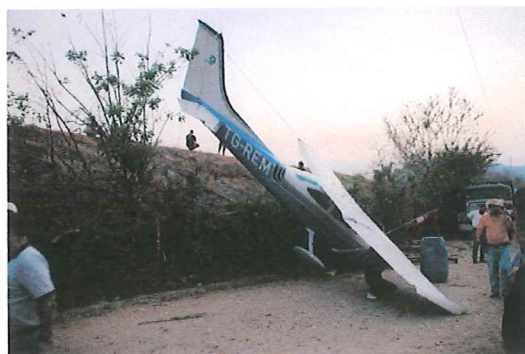
LA AERONAVE LLEGO A PARAR EN LA ORILLA DEL FINAL DE LA PISTA RESBALANDOSE 7 METROS HACIA LA CALLE.

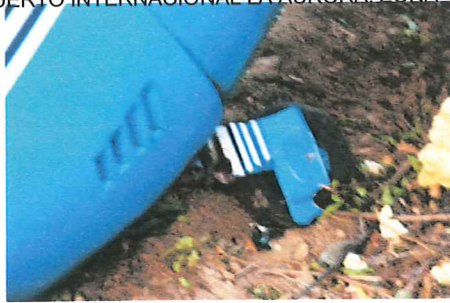
COBERTOR DE LA RUEDA DE NARIZ ROTO.

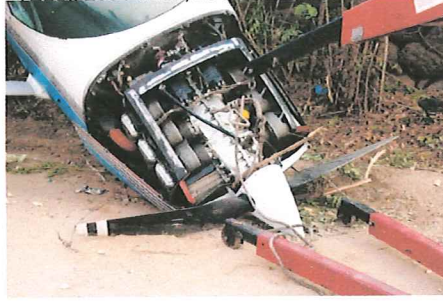
HELICE DOBLADA, GOLPEO SIN POTENCIA.

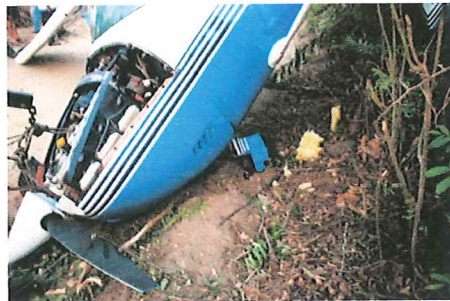
EL PATIN SE ARRANCO DE LA PARED DE FUEGO.

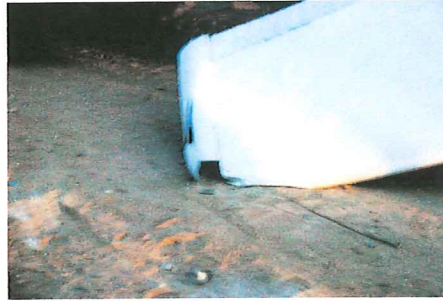
LA PUNTA DEL ALA DERECHA SUFRIO DAÑOS.

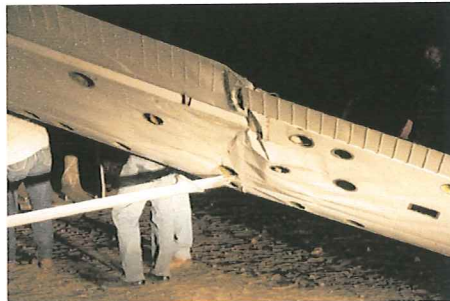
SE QUEBRO EL SPAR CENTRAL DEL ALA DERECHA.

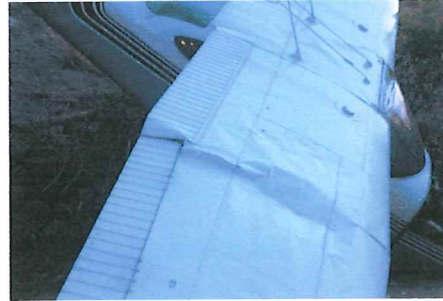
BORDE DE ATAQUE DEL ALA IZQUIERDA.

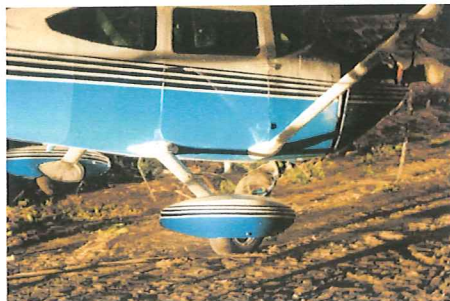
RUEDA DE NARIZ QUEDO HACIA ATRÁS.

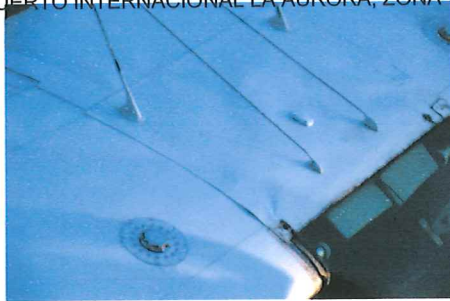
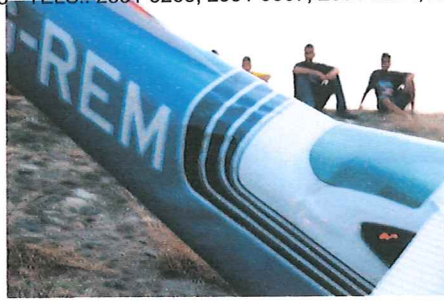
PARTE SUPERIOR DE CABINA CORRUGADA. SECCION CONO DE LA COLA CORRUGADO.

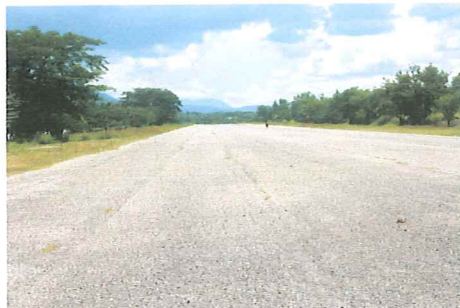
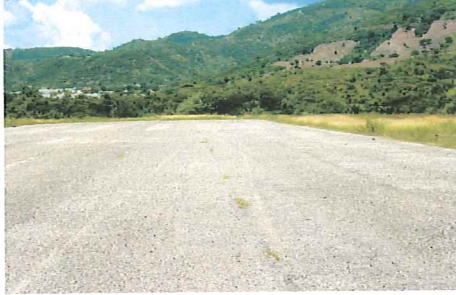
Al efectuar la aproximación a la pista, realizo el patrón de entrada que usan normalmente las aeronaves para aterrizar, del pueblo contra la montaña, generalmente este procedimiento es usado y al realizarlo las aeronaves llegan a la pista con viento de cola.

Esta pista del oriente del país normalmente mantiene temperatura ambiente alta, la hora del accidente fue a las 14:00 horas, hora local, en esa hora la temperatura alcanza fácilmente los 40°C. Al tocar la pista por el

viento de cola posiblemente se debe haber incrementado la velocidad de la aeronave, la superficie de asfalto de la pista tiene una ligera capa de grava y arena, produciendo un efecto negativo en el frenado de la aeronave.

De ser posible se ponga más atención al mantenimiento de las pistas, como esta.
