## DIRECCION GENERAL DE AERONAUTICA CIVIL

### INFORME FINAL ACCIDENTE AERONAVE PIPER SENECA II MATRICULA TG-KDL

| Modelo: | PA-34-200T |
| No. Serie de Aeronave: | 34-7870360 |

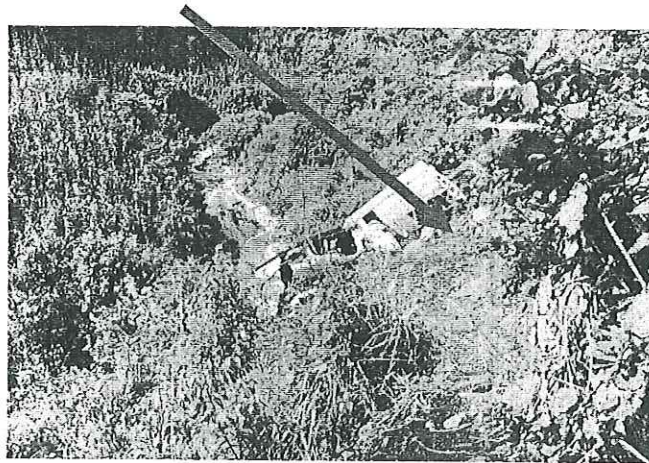
El accidente ocurrió a 7.5 millas náuticas del Aeropuerto La Aurora, Kilometro 14.5, Carretera al Atlántico, aproximadamente treinta metros abajo del borde superior del barranco. La aeronave entro volando contra la ladera del barranco, quedando invertida después del impacto.

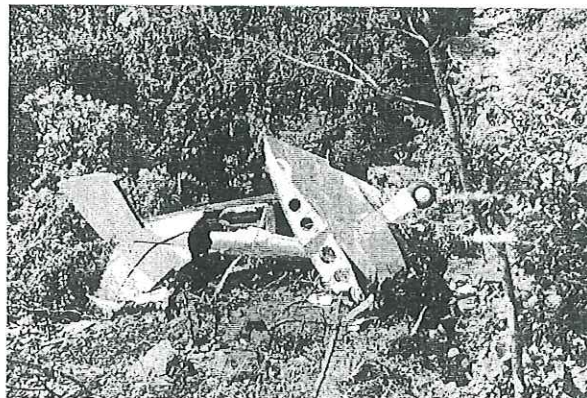
Impacto directamente contra el terreno, sufriendo destrucción total del fuselaje y todos sus componentes. Los ocupantes lamentablemente Fallecieron.

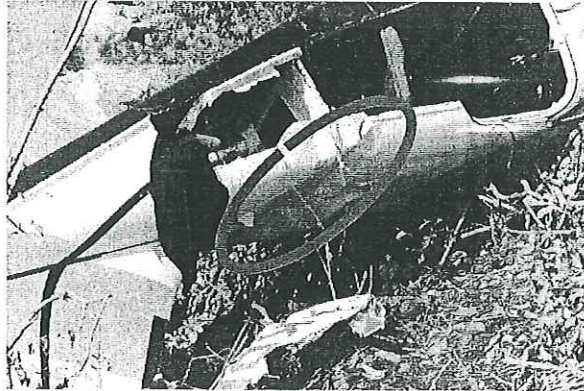
Marca en el fuselaje por el impacto.

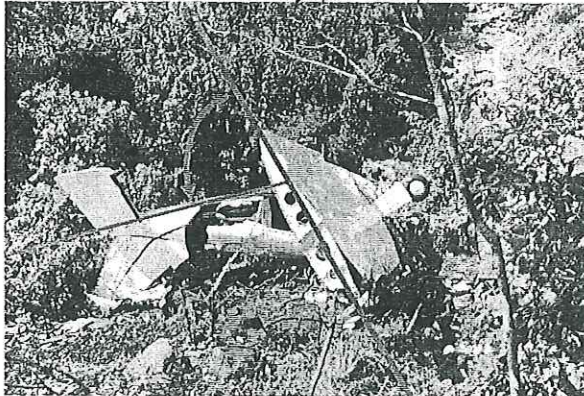
Dirección de la aeronave, la flecha roja indica la línea de vuelo de las alas, La flecha doble indica el ángulo de quiebre que sufrió el fuselaje, la cabina y las alas, al impactar contra la ladera.

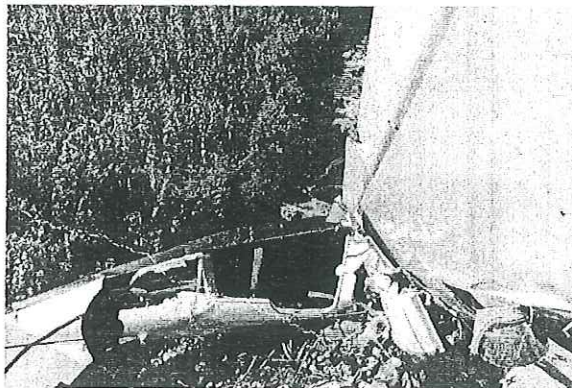
Al impactar contra el terreno la nariz de la aeronave quedo metida debajo de la cabina y la sección de cabina y el fuselaje se fueron hacia arriba.

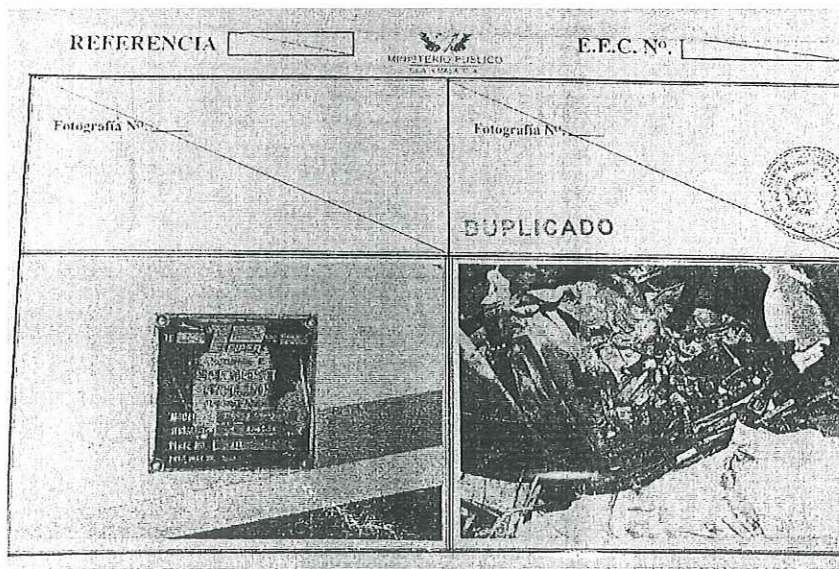
FOTOS DEL EXPEDIENTE PROPORCIONADO POR EL MINISTERIO PÚBLICO.

- 5.4 De la aeronave fue "QUITADA LA PLACA DE IDENTIFICACION", por lo que se recomienda, tener esta situación en cuenta ya que puede ser usada para habilitar otra aeronave similar, como puede apreciarse en las fotos siguientes:

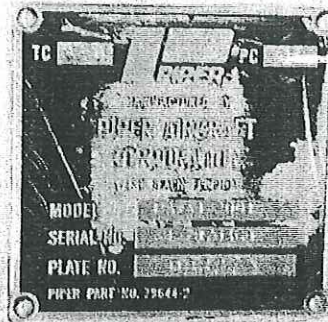
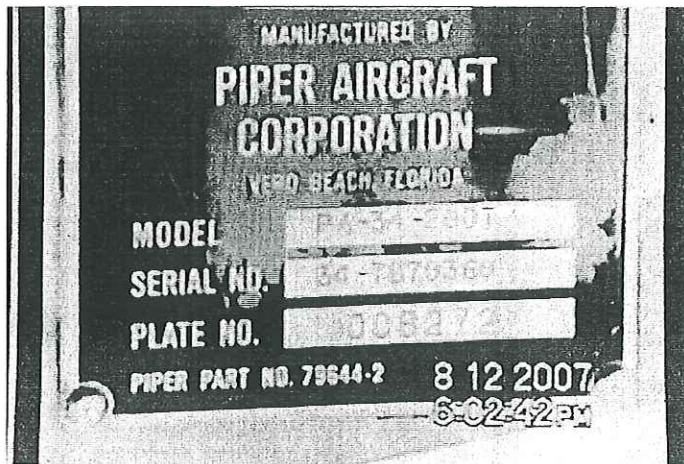
FOTO DE LA PLACA DE IDENTIFICACION DE LA AERONAVE, TOMADA POR EL MINISTERIO PUBLICO EL DIA DEL ACCIDENTE, LA CUAL FUE ARRANCADA DEL FUSELAJE.

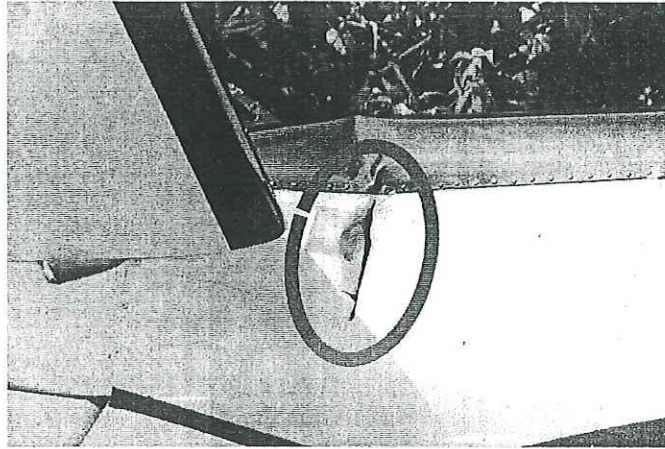
EL CORTE QUE SE NOTA EN EL FUSELAJE NO FUE OCASIONADO POR EL ACCIDENTE, EN EL CONJUNTO DE FOTOS PROPORCIONADAS POR EL MINISTERIO PUBLICO APARECE LA PLACA TODAVIA EN SU LUGAR.
