DIRECCION GENERAL DE AERONAUTICA CIVIL

INFORME FINAL ACCIDENTE HELICOPTERO MATRICULA TG-BIX

Marca:	Eurocopter.
Modelo:	AS-350-B3
Año de Fabricación:	2,005
No. Serie de la aeronave:	4005
Certificado de Aeronavegabilidad:	vigente del 25-Ene-07 al 24-Ene-2008.
Colores:	Azul y Plateado.
Lugar del Accidente:	pista de Iztapa, Puerto de San José.
Fecha del accidente:	19 de Septiembre del 2007.
Coordenadas del accidente:	N 13° 55' 48" W 090° 43' 43'
Elevación de la pista:	72' pies o 22 mts. sl.
Dimensiones de la pista:	largo 817 mts., ancho 25 mts.
Hora aproximada del Accidente:	10:15 hora local, 16:15 UTC.
Seguro Aeronave:	vigente del 23-Ene-2007 al 23-Ene-2008
Propietario u Operador:	PERIFERICOS, S.A.
Piloto al mando:	ANA MARIA MINONDO.
Tipo y No. de Licencia:	Privada, N° 498
Certificado de Licencia:	vigente al 17 de agosto del 2008.
Nacionalidad:	guatemalteca.
Personas a bordo:	dos (02)

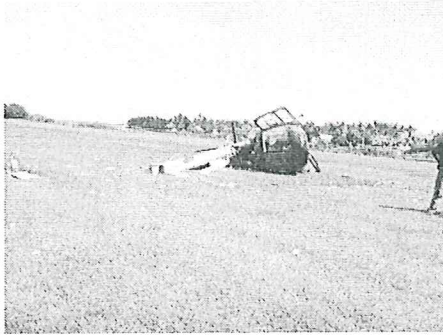
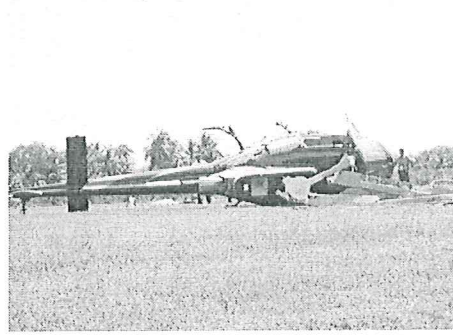
El helicóptero sufrió daños severos en toda la estructura y sus componentes.

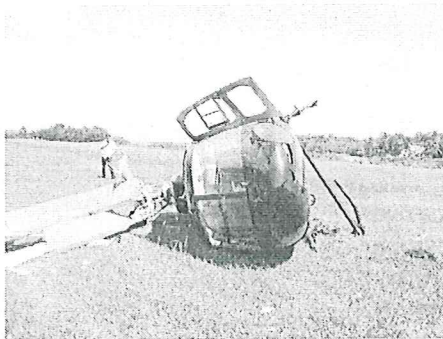
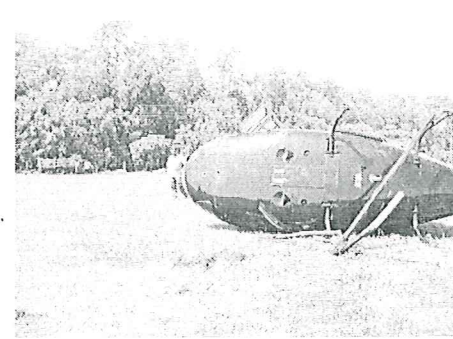
Pérdida total de la estructura de los esquís, al haberse arrancado por impacto contra la pista.

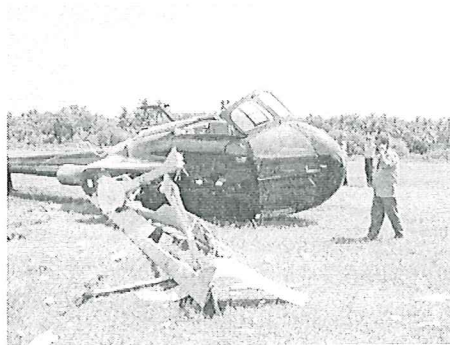
Pérdida total del rotor principal y sus Componentes, por paro repentino.

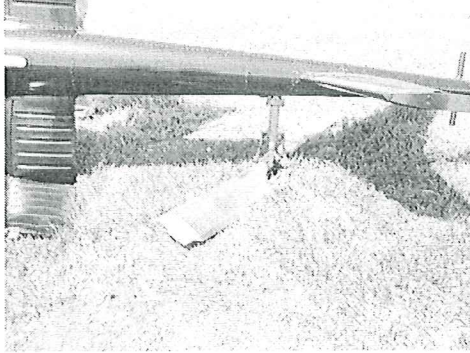
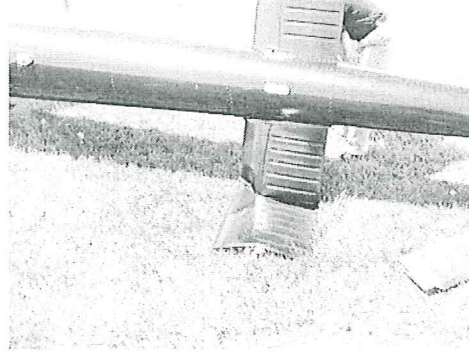
Pérdida total del rotor de cola y sus componentes, por paro repentino.

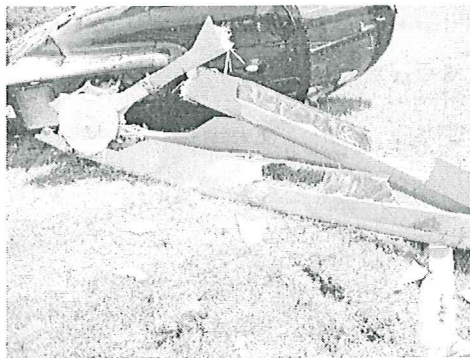
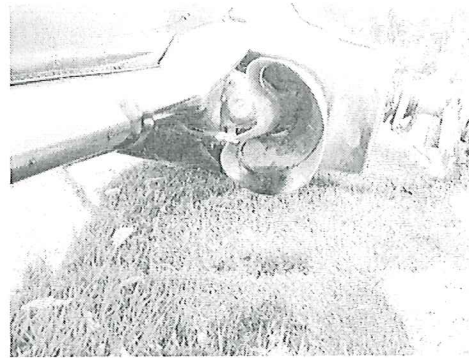
Pérdida total de la turbina, por paro repentino.

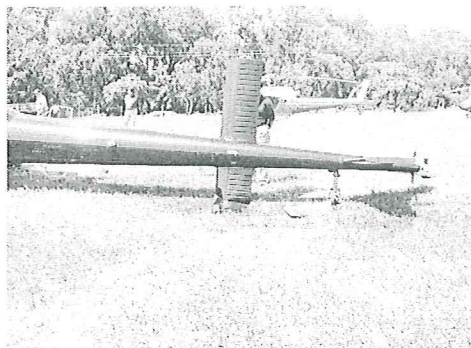
Pérdida total de la transmisión rotor de cola.

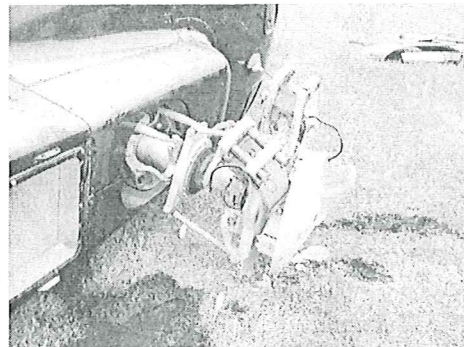
Pérdida total de la sección de accesorios

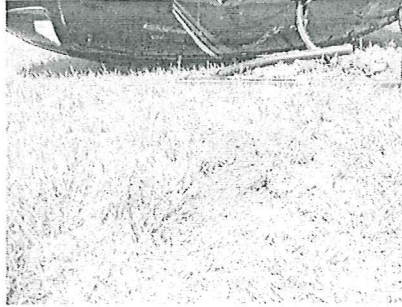
Marca dejada por la sección de en frente del fuselaje.

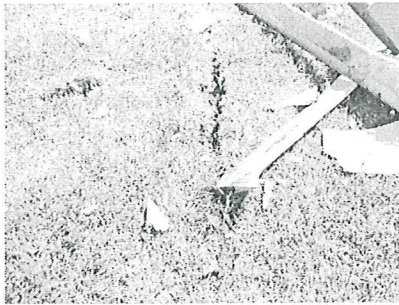
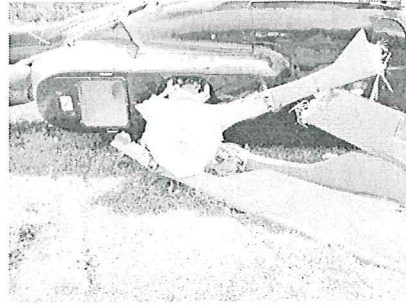
Marcas dejadas por el rotor principal sobre la pista.

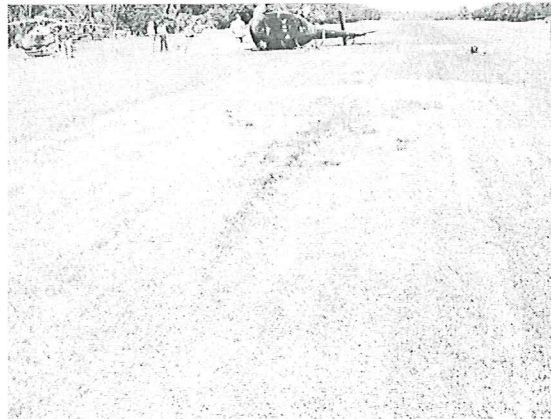
Impacto del esquí sobre la pista.

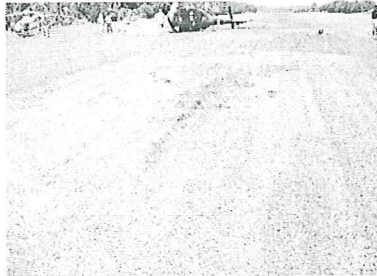
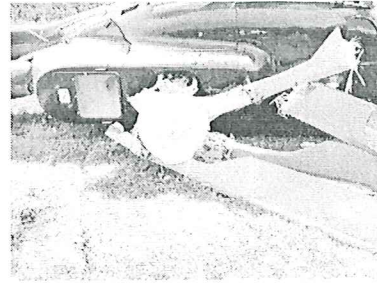
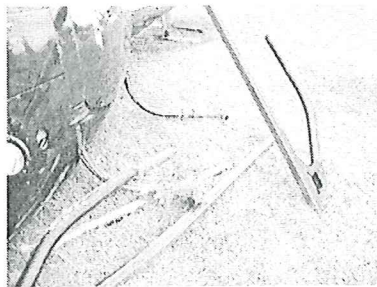
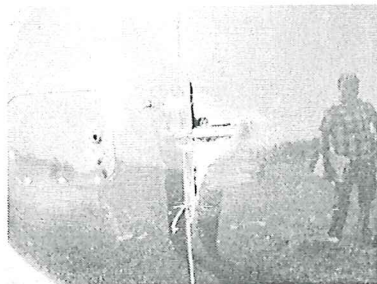
El helicóptero se encontraba iniciando el despegue, las condiciones meteorológicas se encontraba con una visibilidad de más de diez kilómetros, el viento soplaba del sur con intensidad moderada y arrachada. En el momento que se encontraban iniciando la

transición para hacer altura una racha de viento los alcanzo y provoco que el helicóptero perdiera altura, por esta situación alcanzara a golpear con uno de los esquís la

superficie de la pista, y después golpeo con la nariz del helicóptero la pista, al llegar a topar la parte baja de la cabina, la estructura de los esquís se arranco en su totalidad al topar, esta situación saco de balance al helicóptero tomando este una inclinación fuera de lo normal, lo que produjo que topara el rotor principal sobre la pista dejando las marcas que se aprecian en la fotografía, como consecuencia el helicóptero se

precipito a tierra, y al mismo tiempo este se enrolló y quedo acostado sobre su costado derecho, en dirección contraria a la inicial del despegue.
