DIRECCION GENERAL DE AERONAUTICA CIVIL

INFORME FINAL ACCIDENTE AIR TRACTOR AT-502B MATRICULA TG-FRU

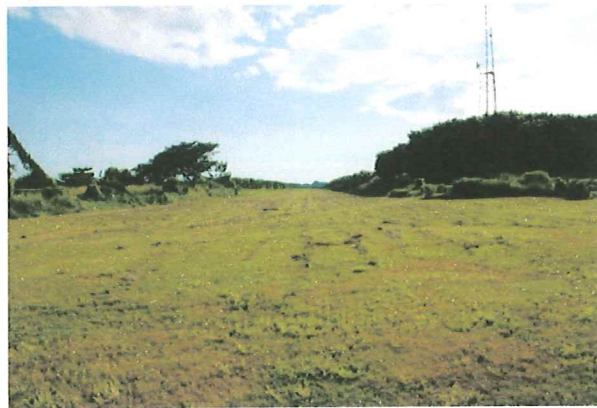
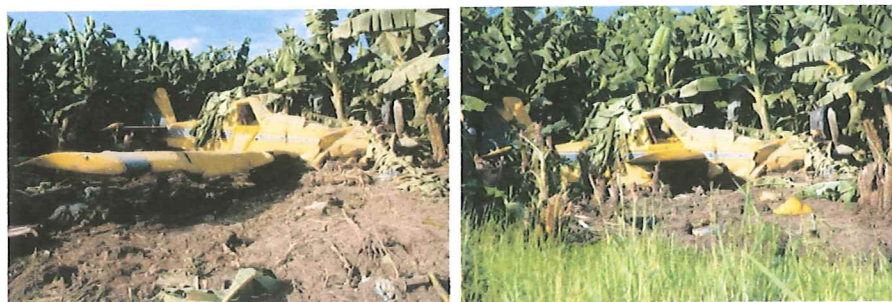
- a. Destrucción total de toda la aeronave y sus componentes, turbina y sus accesorios, hélice, alas, tren de aterrizaje, equipo de fumigación y el tanque del veneno, por golpe directo contra el terreno.

LA AERONAVE SUFRIO DAÑOS SEVEROS.

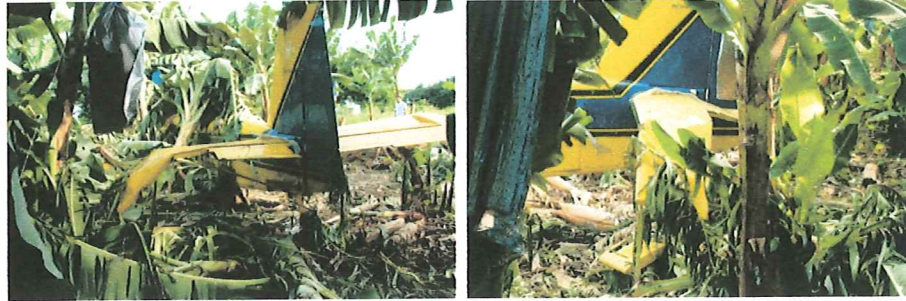
DAÑOS SEVEROS EN LA ESTRUCTURA DE LA COLA,
PERDIENDO EL ESTABILIZADOR HORIZONTAL IZQUIERDO
Y EL ELEVADOR IZQUIERDO.

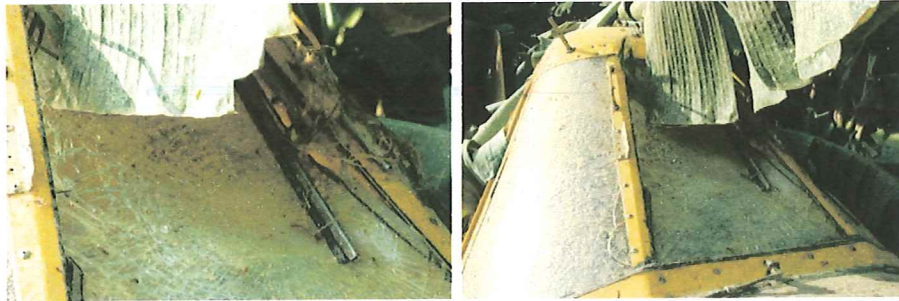
PERDIDA TOTAL DEL PARABRISAS.

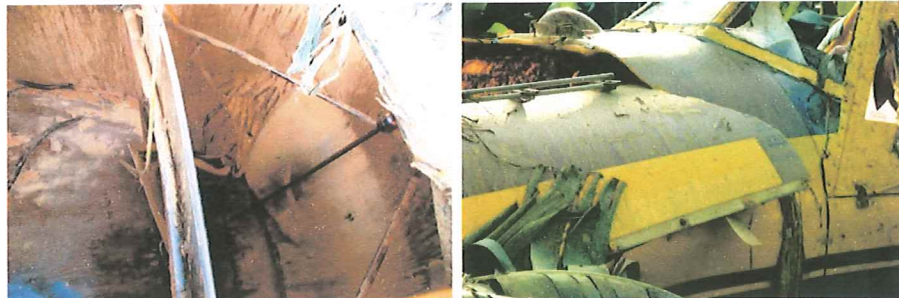
PERDIDA TOTAL DEL TANQUE DE INSECTICIDA.

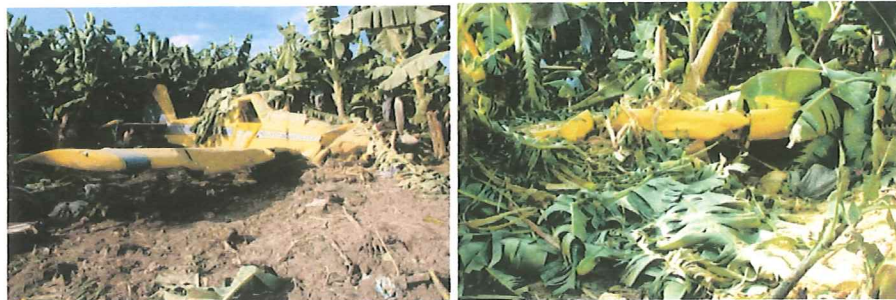
PERDIDA TOTAL DE LAS DOS ALAS POR DAÑO SEVERO EN LA ESTRUCTURA.

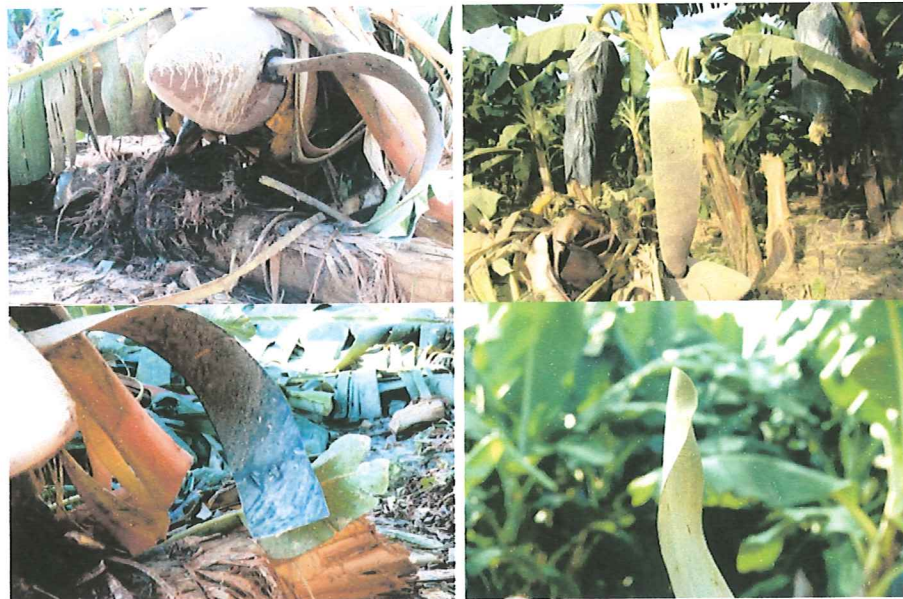
PERDIDA TOTAL DE LA HELICE, POR IMPACTO DIRECTO
CONTRA EL TERRENO CON POTENCIA.

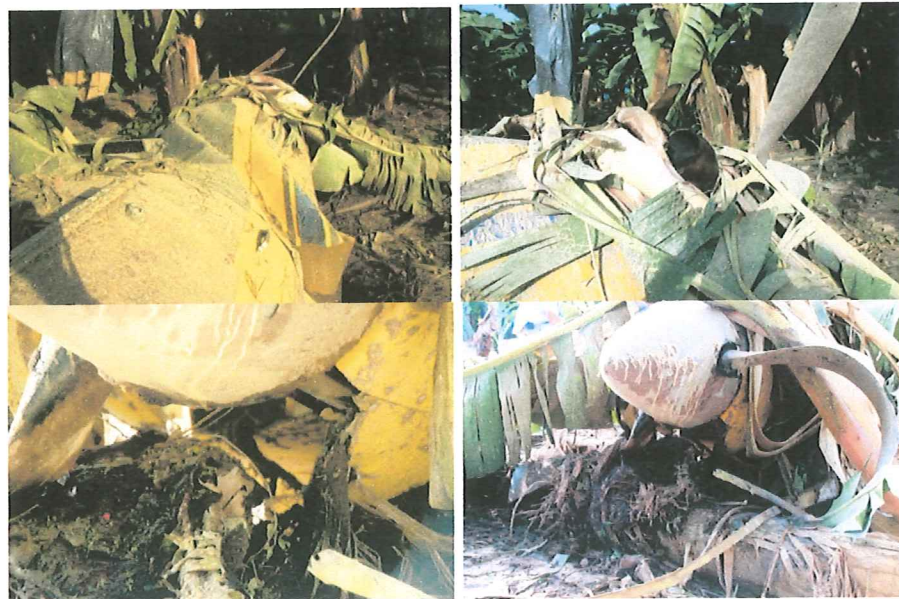
Pérdida total de la turbina y sus componentes por impacto directo contra el terreno, con potencia.

DAÑO SEVERO A LA TURBINA Y SUS COMPONENTES, POR
IMPACTO DIRECTO CONTRA EL TERRENO CON POTENCIA.

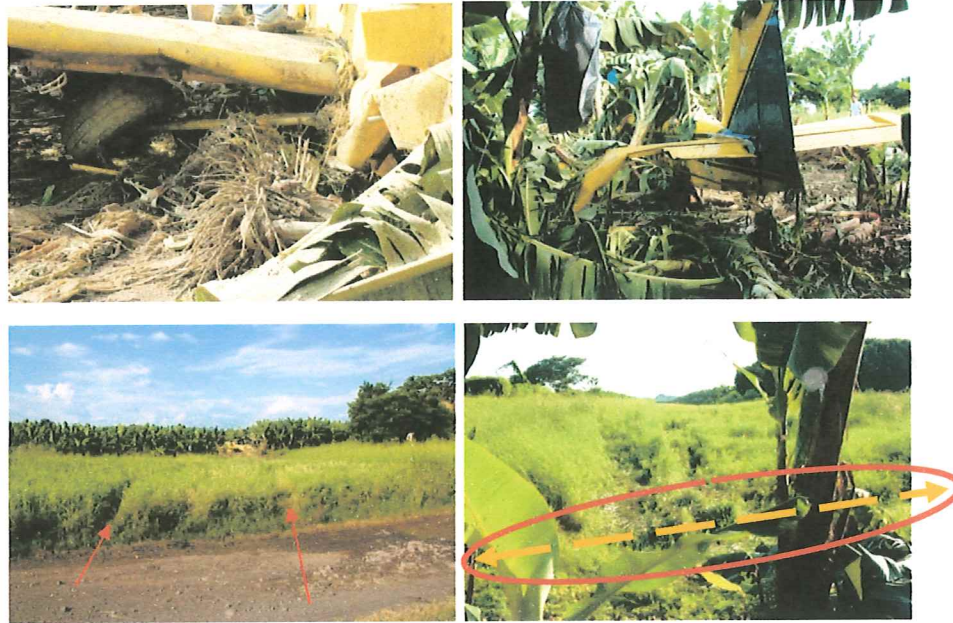
PERDIDA TOTAL DE LOS DOS TRENES PRINCIPALES, POR HABER GOLPEADO EN FORMA DIRECTA CONTRA LA ORILLA DE UNA CUNETETA QUE SE ENCUENTRA 50 METROS FUERA DE LA CABECERA DE LA PISTA.

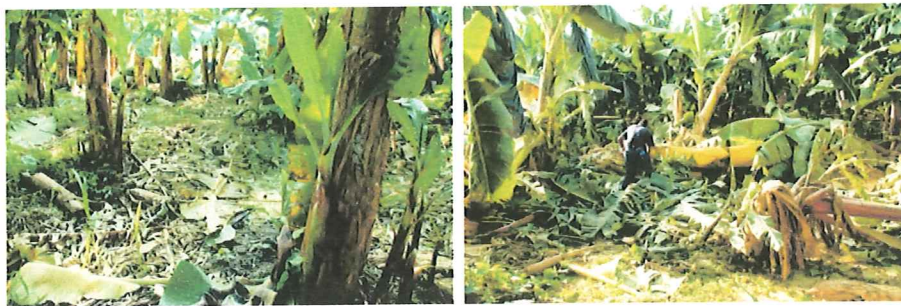
EL INSECTICIDA SE ESPARCIO DENTRO DE LA PLANTACION, APROXIMADAMENTE 100 METROS CUADRADOS.

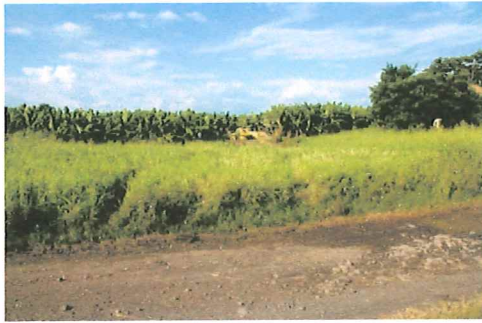
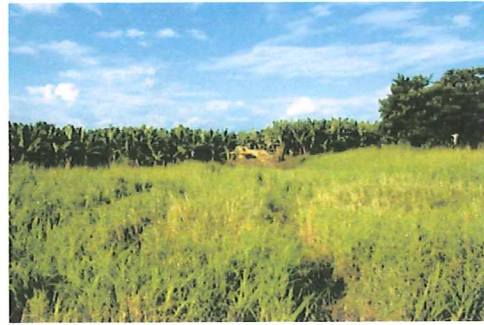
Entro rodando sobre el final de la pista hacia la plantación de banano, nunca despego.

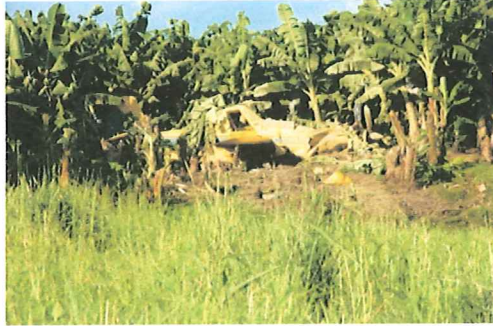
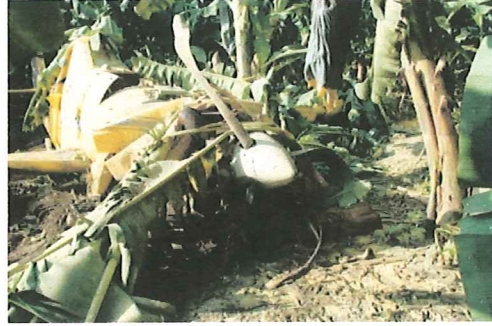
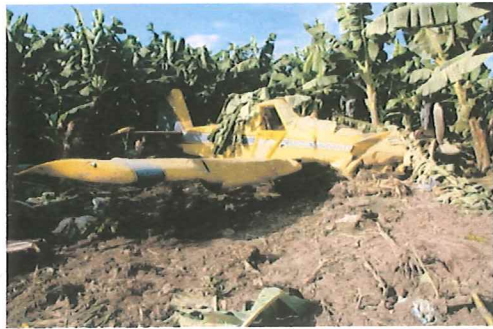
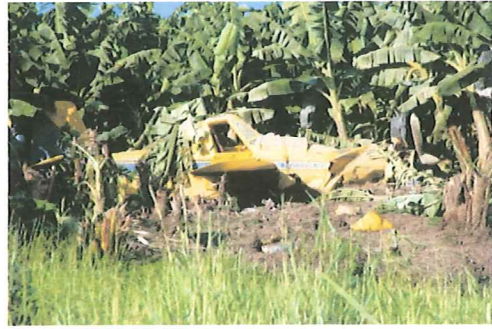
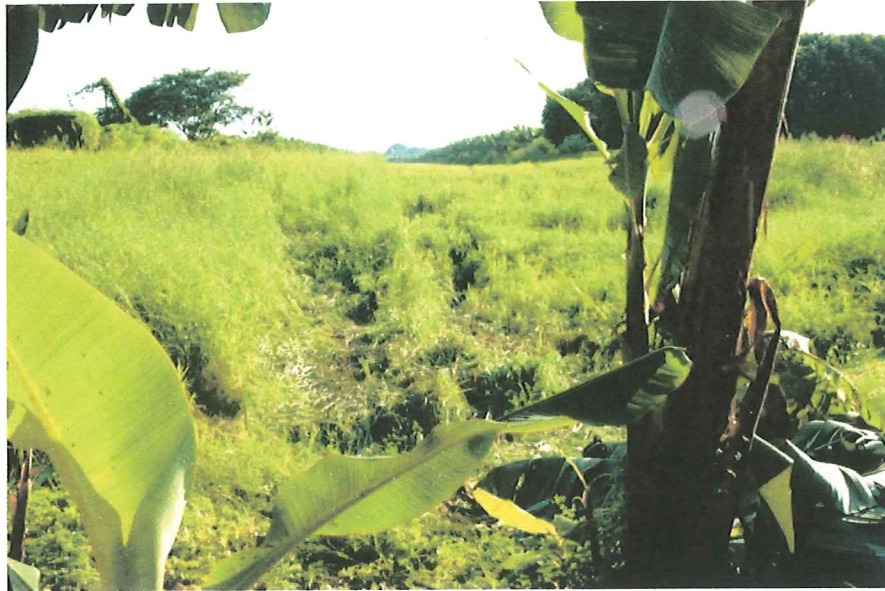
La aeronave llego rodando hasta el zanjón, luego al perder el tren de aterrizaje, se arrastro entre la plantación de banano.
