## **DIRECCION GENERAL DE AERONAUTICA CIVIL**

### **INFORME FINAL ACCIDENTE PIPER PA-18 MATRICULA TG-HUN**

Marca:	Piper
Modelo:	PA-18A
No. Serie de Aeronave:	18-5081
Colores:	blanco.
Certificado de Aeronavegabilidad:	vigente del 15-Nov-2006 al 14-Nov-2007.
Vigencia Seguro Aeronave:	del 10-Jun-2007 al 10-Jun-2008.
Lugar del Accidente:	Municipio La Esperanza, Quetzaltenango.
Fecha del Accidente:	28 de Octubre del 2007.
Coordenadas del Accidente:	N 14° 52' 11" W 091° 34' 35.6"
Orientación:	no aplica.
Dimensiones Pista:	no aplica.
Elevación, lugar del accidente:	8,069 pies sobre el nivel del mar.
Hora aproximada del Accidente:	10:30 hora local.
Propietario u Operador:	<b>PUBLICIDAD AEREA, S.A.</b>
Piloto al Mando:	<b>FRANCISCO PINEDA VELA.</b>
Tipo y No. de Licencia:	comercial, No. 2664.
Vigencia de la Licencia:	vigente al 07 marzo de 2010.
Vigencia Certificado de Licencia:	vigente al 30 de Abril de 2008.
Nacionalidad:	guatemalteco.
Personas a Bordo:	una (01)

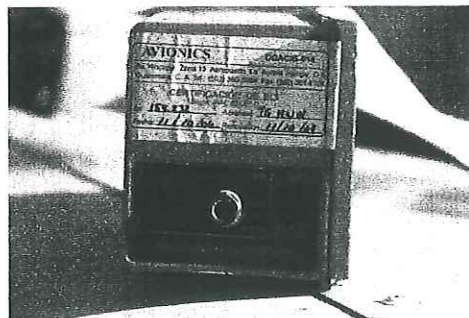
El radio se encontró entre los restos de la aeronave, se verifico la condición del radio transmisor y se pudo verificar que se encontraba funcionando, la prueba se realizó con un radio VHF, PORTATIL, luego se informo al personal que prestaba seguridad de la PNC, que se desconectaría y removería.

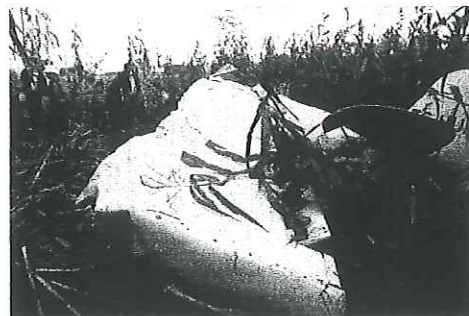
Al accidentarse no causo daños a personas, únicamente causo daños a una plantación de maíz, en un radio aproximado de 25 metros cuadrados, el mayor daño a la plantación lo ocasionaron las personas que se aproximaron a ver el accidente.

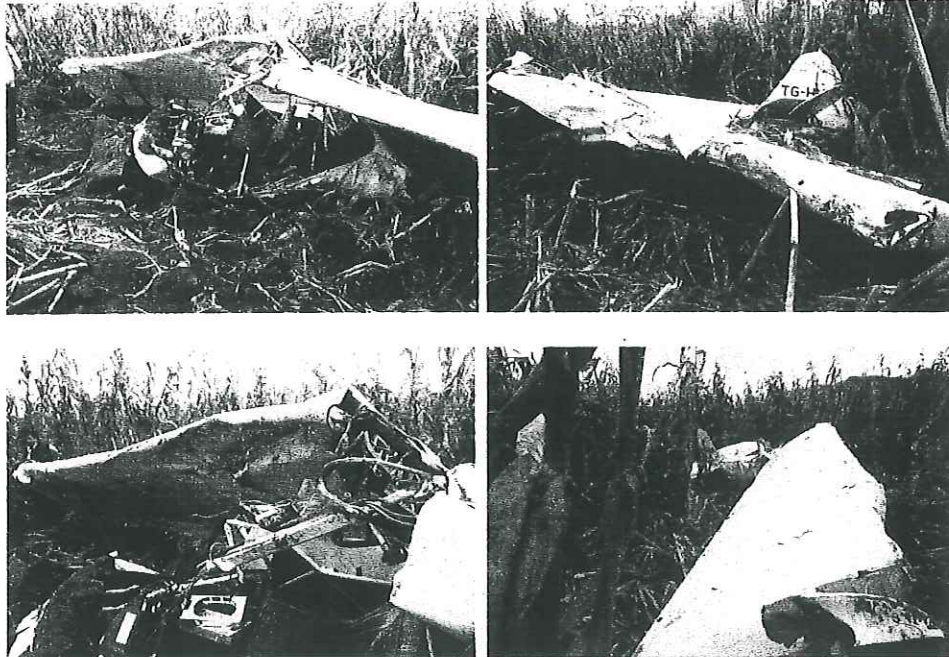
### **1.10. INFORME FOTOGRAFICO DE LA AERONAVE.**

a. Destrucción total de toda la aeronave y sus componentes, motor y sus accesorios, hélice, alas, tren de aterrizaje, panel de instrumentos, por golpe directo contra el terreno.

**LA AERONAVE SE DESTRUYO EN SU TOTALIDAD.**
