REPUBLICA DE GUATEMALA, C. A.  
**DIRECCION GENERAL DE AERONAUTICA CIVIL**  
AEROPUERTO INTERNACIONAL LA AURORA, ZONA 13. PBX (502) 2331-2683

**INFORME FINAL**  
**ACCIDENTE AIR TRACTOR AT-502**  
**MATRICULA TG-LOK**

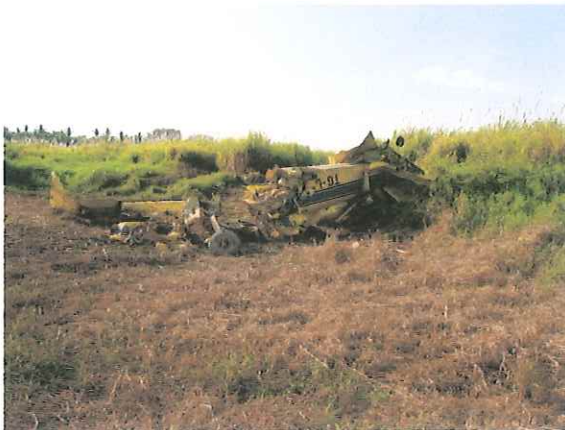
**DESTRUCCION TOTAL DE LA AERONAVE**

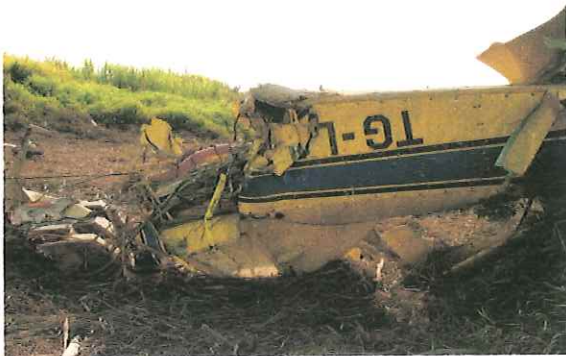
LA AERONAVE QUEDO EN POSICION  
INVERTIDA, DEBIDO AL RODAMIENTO  
CON EL TERRENO AL MOMENTO DEL  
IMPACTO

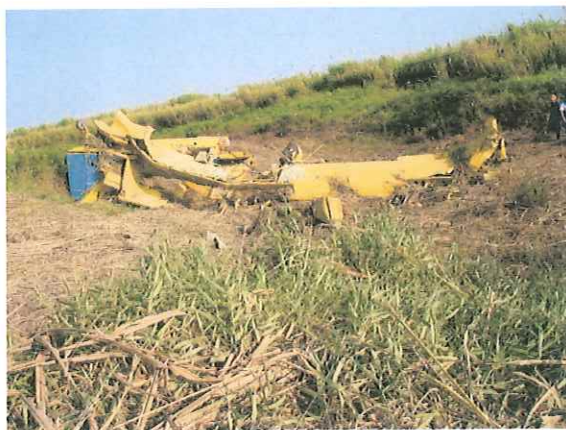
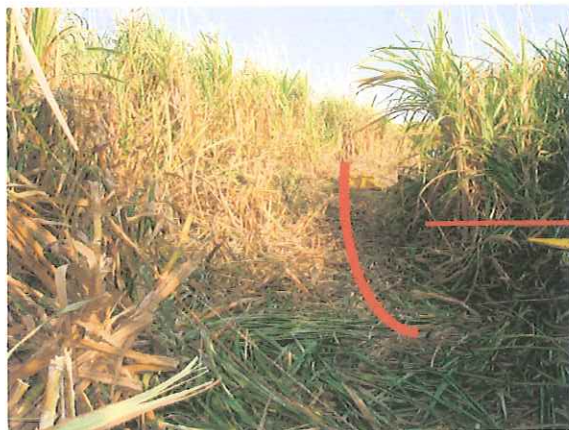
TRAYECTORIA DEL IMPACTO  
DENTRO DEL CAÑAVERAL

**2.1** El banqueo efectuado resulto ser muy bajo en relación al terreno y la altura de la plantación (plantación de caña), tocando con el plano izquierdo dicha plantación y no pudiendo recuperar el control de la aeronave lo que hizo que se precipitara a tierra.

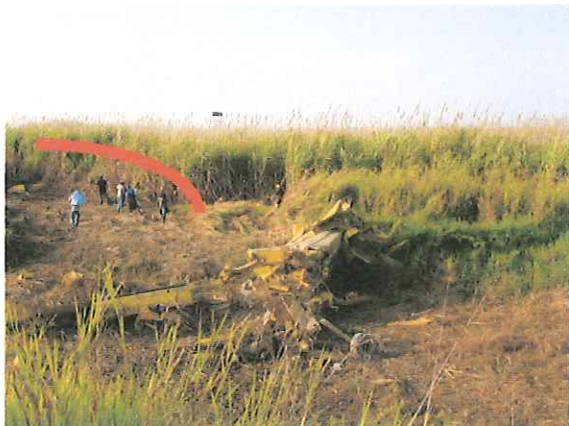
TRAYECTORIA DE IMPACTO

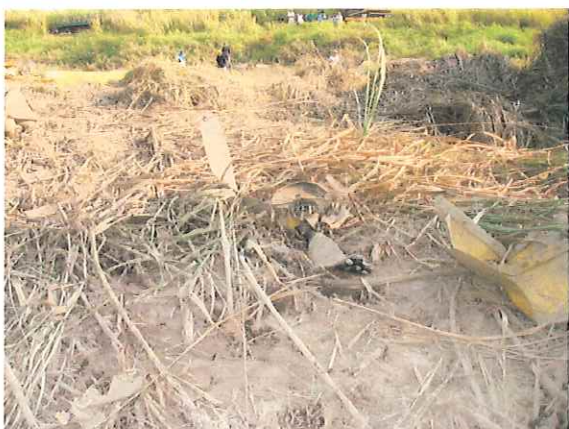
HELICE DESTRUIDA

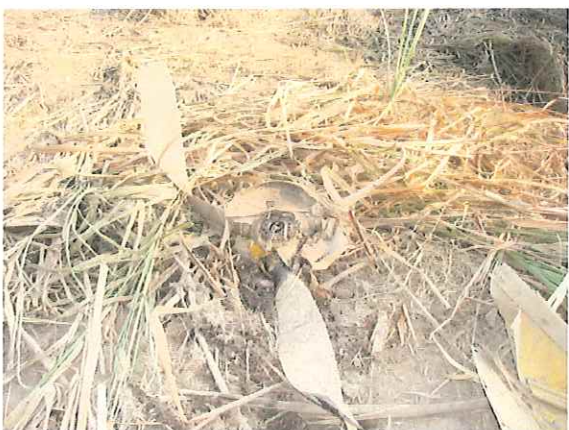
HELICE EN SU TOTALIDAD DESTRUIDA

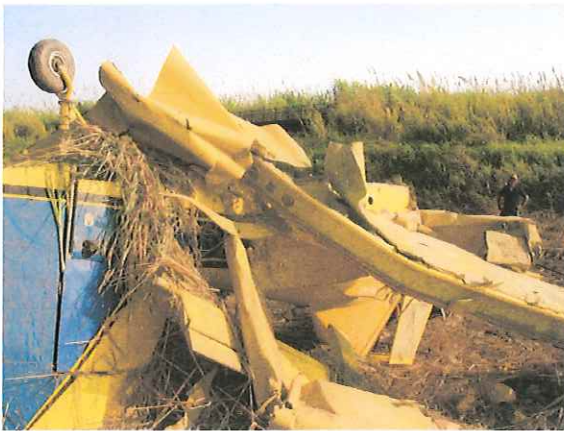
TOTAL DESTRUCCION DE LAS ALAS

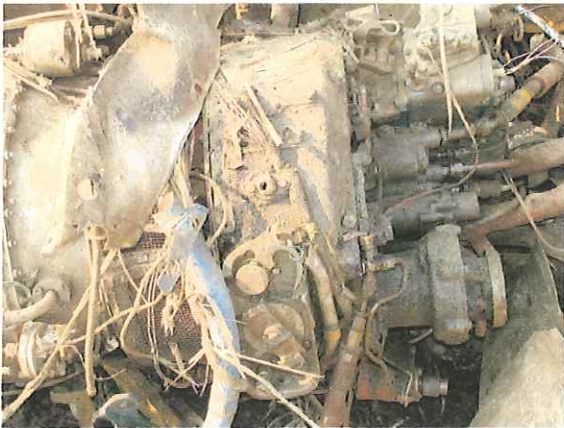
DESTRUCCION DEL MOTOR

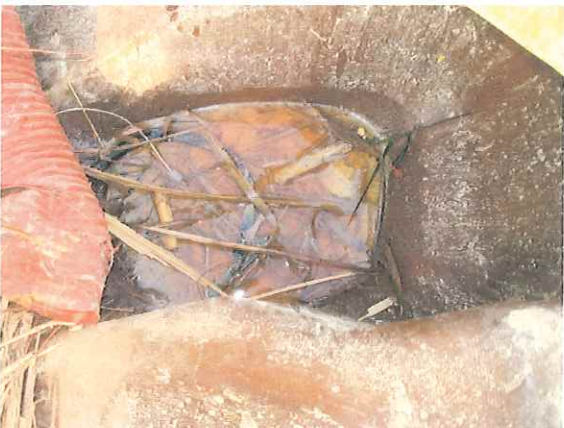
SE LOGRO DETERMINAR EL RASTRO  
DE COMBUSTIBLE SOBRE EL TERRENO  
Y EN LA AERONAVE

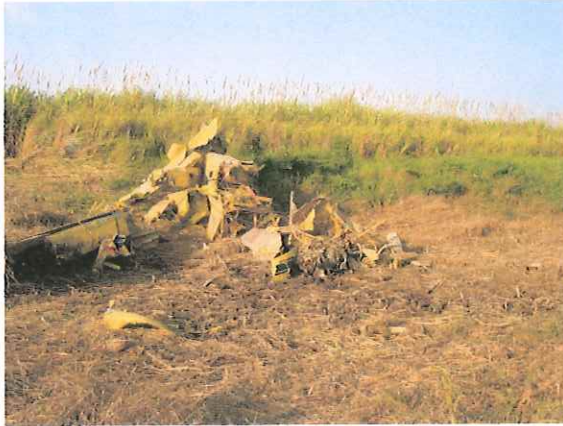
DESTRUCCION TOTAL DE LA  
AERONAVE
