**INFORME FINAL
ACCIDENTE AIR TRACTOR
MATRICULA N6082-P**

Marca:	Air Tractor, Inc.
Modelo:	AT-502B
No. Serie de Aeronave:	502B-0243
Certificado Tipo:	A17SW
Categoría:	restringida
Colores:	Amarillo con franja azul y líneas color negro
Certificado de Aeronavegabilidad:	Agricultura y Control de Plagas (FAA)
Autorización de vuelo para Aeronave Civil con matrícula extranjera:	Vigente del 20 de diciembre de 2007 Hasta el 19 de diciembre de 2008
Seguro Aeronave:	Vigente desde 19/12/2007 hasta 19/12/2008
Lugar del Accidente:	Ramal de Bobos, Finca Nuevo Amanecer, Morales, Izabal
Fecha del Accidente:	06 de febrero de 2008
Orientación de aterrizaje:	de NE al SW
Dimensiones Pista:	no aplica
Elevación Pista:	no aplica
Hora aproximada del Accidente:	07:30 hora local 13:30 UTC
Propietario u Operador:	FADECASA
Piloto al Mando:	MANLIO VINICIO TRES RAMAZZINI
Tipo y No. de Licencia:	Piloto Comercial No. 931
Vigencia Certificado Licencia:	desde el 23/08/2007 hasta el 28/02/2008
Nacionalidad:	guatemalteca

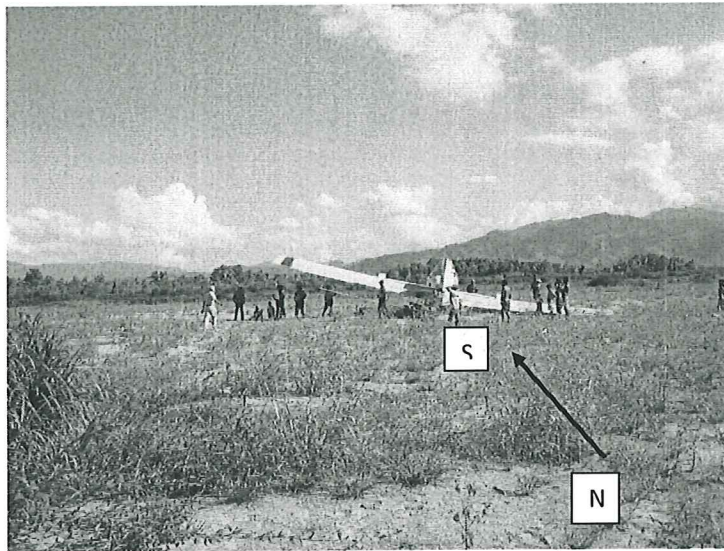
AERONAVE QUEDO CON UNA ORIENTACION DE NORTE A SUR

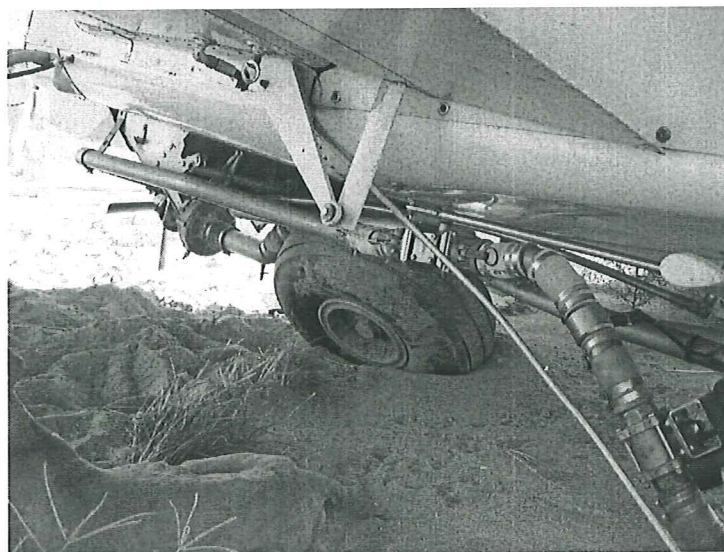
daño al momento de aterrizar en el ala derecha, debido a que el tren de aterrizaje del mismo lado quedo destruido y debajo de la aeronave; se encontró la hélice del motor con daño total por haber impactado con el terreno aun girando, quedando ésta en posición de paso bandera (FEATHER), todo esto se debió a que el Piloto informo que el motor se detuvo durante el vuelo hacia la pista Motagua, volando aproximadamente a 800 pies de altura sobre el terreno, faltando aproximadamente 2 minutos según informo el piloto en su reporte para alcanzar su destino final, a lo cual intento efectuar el procedimiento de re-encendido nuevamente de motor, no lográndolo faltando la potencia requerida para continuar el vuelo. Continuando entonces con el procedimiento de aterrizaje de emergencia, “sin potencia de motor”.

EL TREN DE ATERRIZAJE LADO DERECHO
AL MOMENTO DE RECIBIR TODA LA CARGA DE PESO
Y ENCONTRAR LA IRREGULARIDAD DEL TERRENO, SE VENCIO,

DESPRENDIENDOSE DEL FUSELAJE DE LA AERONAVE

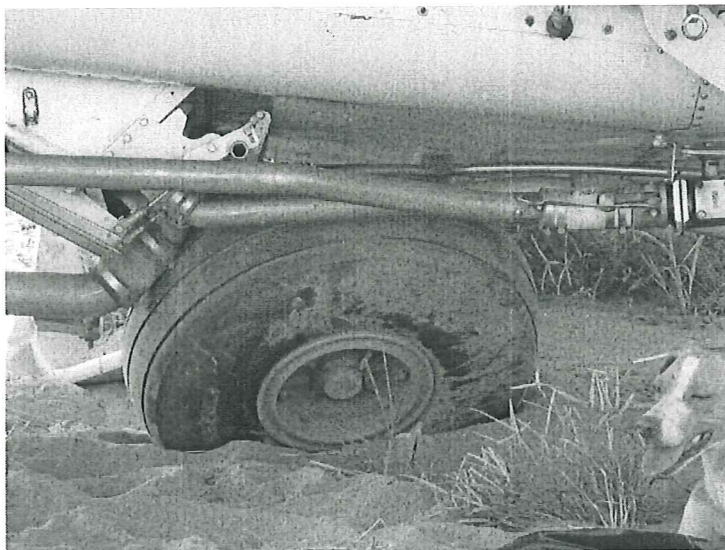
LA LLANTA DEL TREN DE ATERRIZAJE VENCIDO
PROVOCO DAÑOS EN EL SISTEMA DE TUBERIAS
DE ASPERSION DE AGENTES QUIMICOS.

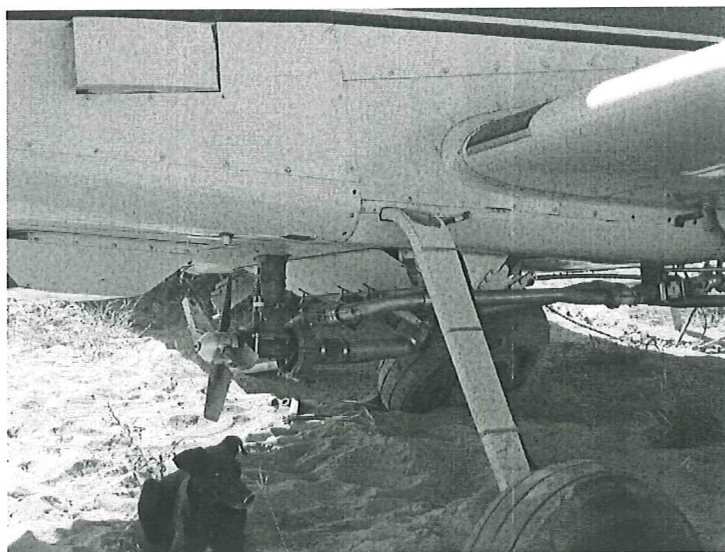
EL TREN DE ATERRIZAJE DEL LADO IZQUIERDO SOPORTO LO IRREGULAR DEL TERRENO.

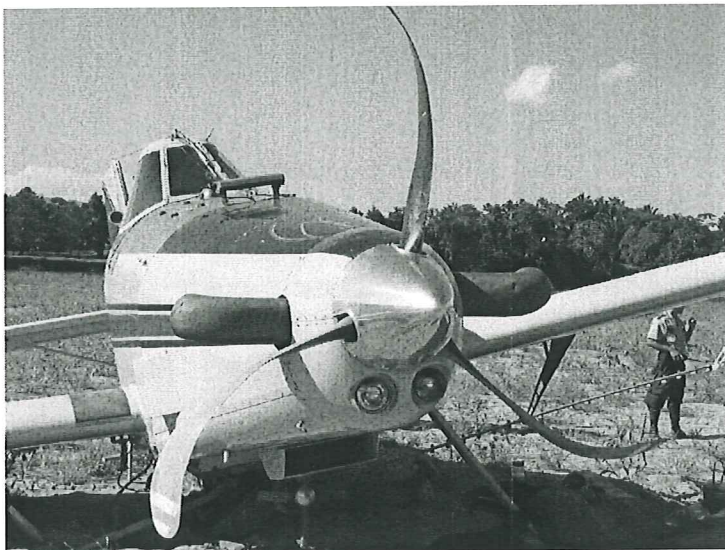
LA HELICE SUFRIO DAÑO TOTAL,
DEBIDO AL CONTACTO SOBRE EL TERRENO.

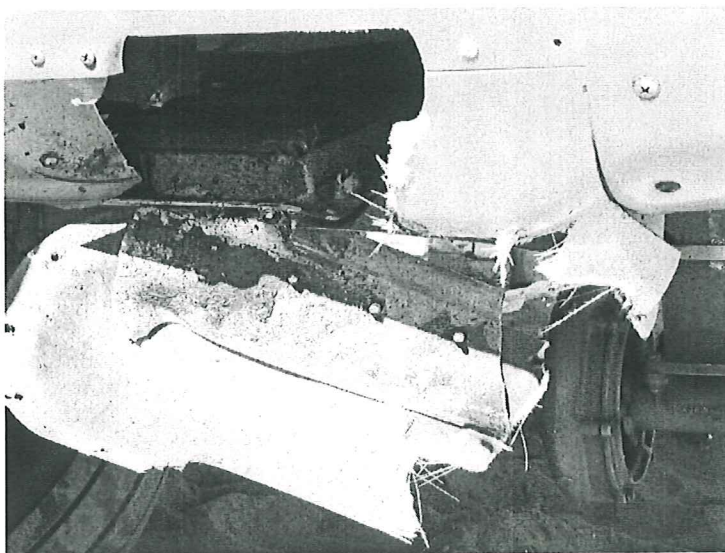
LA BASE DONDE SE ENCONTRABA EL SOPORTE DEL TREN DE ATERRIZAJE DEL LADO DERECHO
FUE DESPRENDIDA EN SU TOTALIDAD.

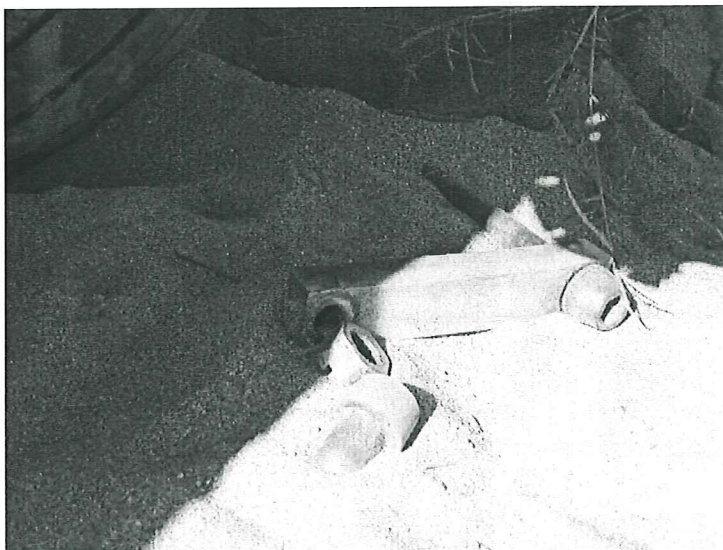
ANCLAJE DE SOPORTE DEL TREN DE ATERRIZAJE DERECHO.
