DIRECCION GENERAL DE AERONAUTICA CIVIL

INFORME FINAL ACCIDENTE BELL 206 L-1 MATRICULA TG- TAB

Marca:	BELL HELICOPTER
Modelo:	206 L-1
No. Serie:	45315
Certificado Tipo	H2SW
Categoría	Normal
Colores:	azul, blanco con franjas plateadas
Certificado de Aeronavegabilidad:	vigente del 20/09/2007 hasta el 19/09/2008
Seguro Aeronave:	vigente hasta el 27/08/2008
Lugar del Accidente:	San Felipe, Livingston, Izabal
Fecha del Accidente:	14 de Febrero de 2008
Coordenadas del área del Accidente:	N 15° 4' 08" W 88° 56' 52.8"
Orientación:	de Oeste a Este
Dimensiones Pista:	no aplica
Elevación Pista:	no aplica
Hora aproximada del Accidente:	10:45 local 16:45 UTC
Propietario u Operador:	Transportes Aéreos Guatemaltecos, S. A. "TAG"
Piloto al Mando:	CARLOS ENRIQUE MALDONADO GARCIA
Tipo y No. de Licencia:	Comercial de Helicópteros Numero: 176
Vigencia Certificado Licencia:	hasta el 26 de Marzo de 2008
Nacionalidad:	Guatemalteca
Personas a Bordo:	cuatro (4) almas a bordo

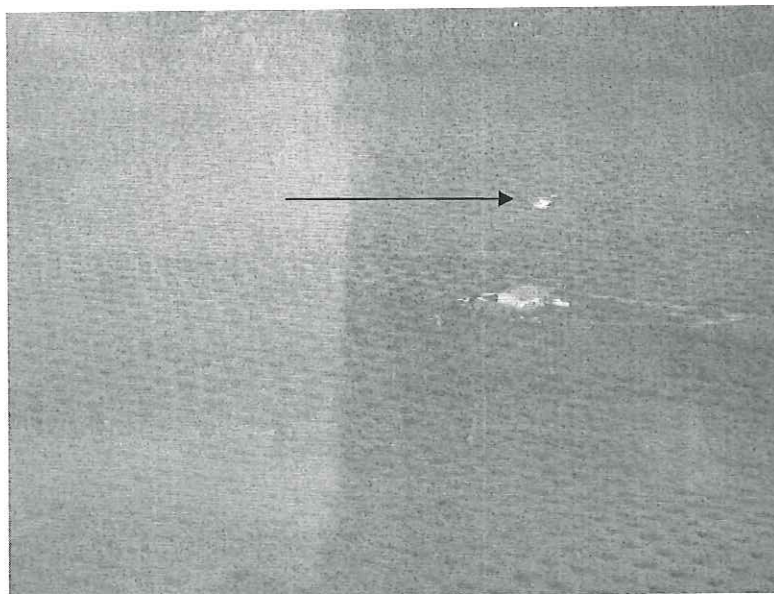
LA AERONAVE SE ENCONTRABA APROXIMADAMENTE A 110 Mts.
DE LA CARRETERA QUE CONDUCE AL HOTEL MANSION DEL RIO

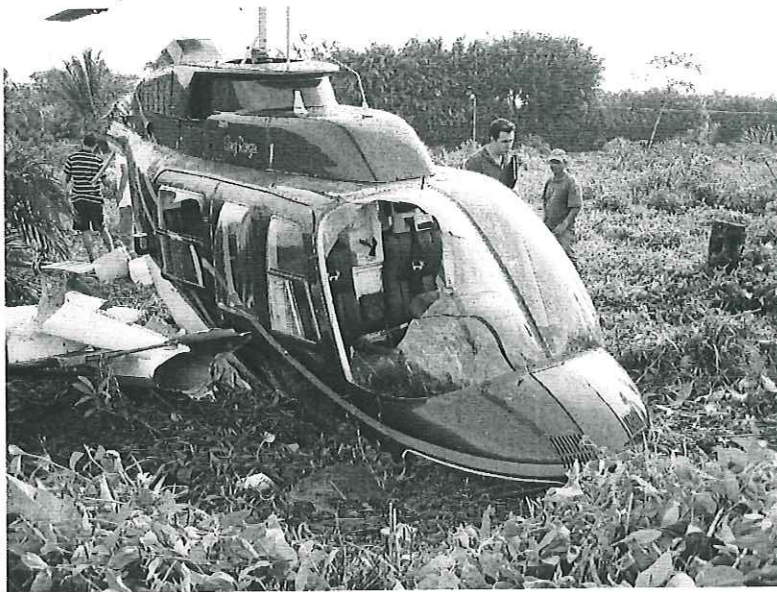
LA ORIENTACION DE LA AERONAVE, DE OESTE A ESTE

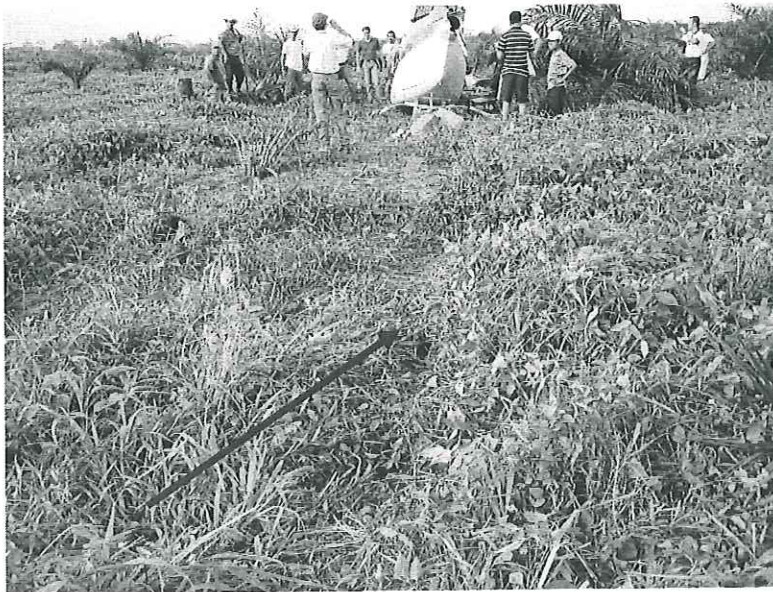
SE OBSERVA LAS MARCAS QUE DEJO EL TREN DE ATERRIZAJE DE LA AERONAVE

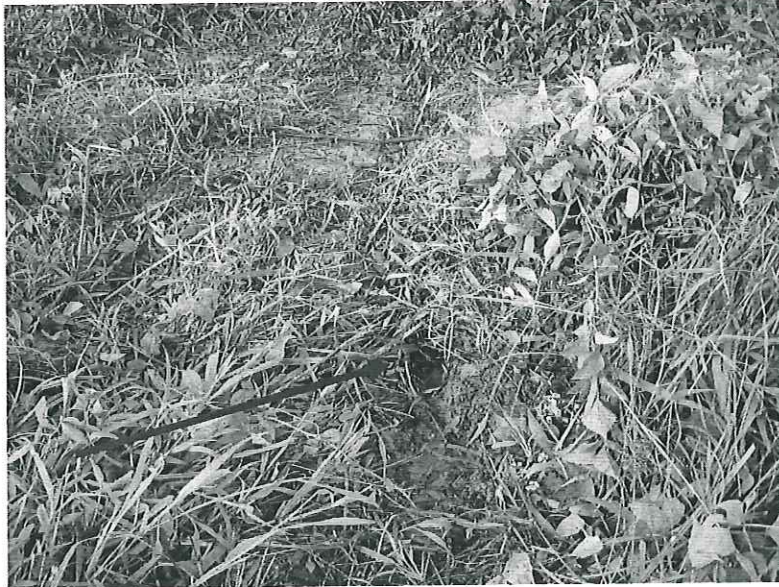
PUNTO EN EL CUAL TUVO EL PRIMER CONTACTO EL TREN DE ATERRIZAJE CON EL TERRENO

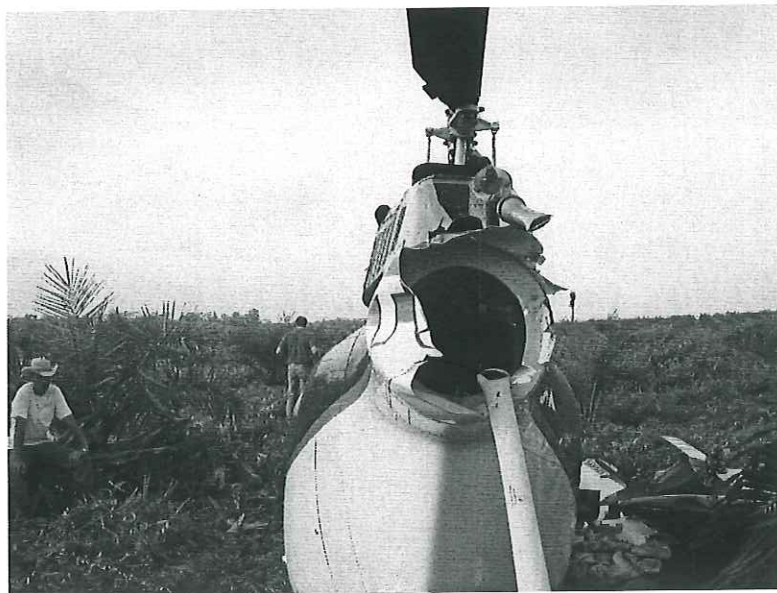
botalón de cola aproximadamente a 15 pulgadas de la raíz del mismo, todas las partes desprendidas del botalón de cola, ya estaban reunidas al costado derecho de la aeronave, el parabrisas derecho fue roto para permitir la salida del Piloto y su acompañante, el personal de la cabina de pasajeros salió por sus propios medios. Se pudo observar que al impactar la aeronave con el terreno, los tubos transversales delantero y trasero estaban completamente deformados, debido al contacto con el terreno y la velocidad de descenso en la autorrotación.

LA AERONAVE TUVO PERDIDA TOTAL DEL BOTALON DE COLA

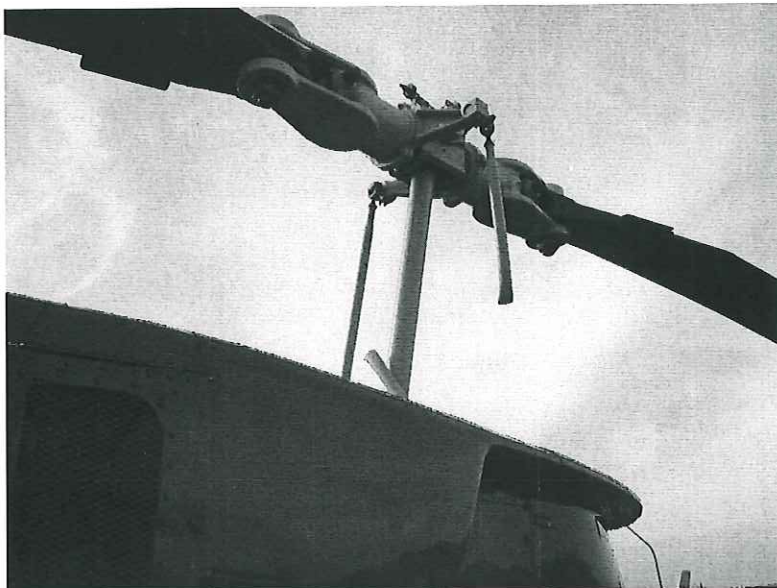
LA AERONAVE SUFRIO DAÑOS EN LOS CONTROLES DE VUELO
AL MOMENTO DE LA AUTORROTACIÓN

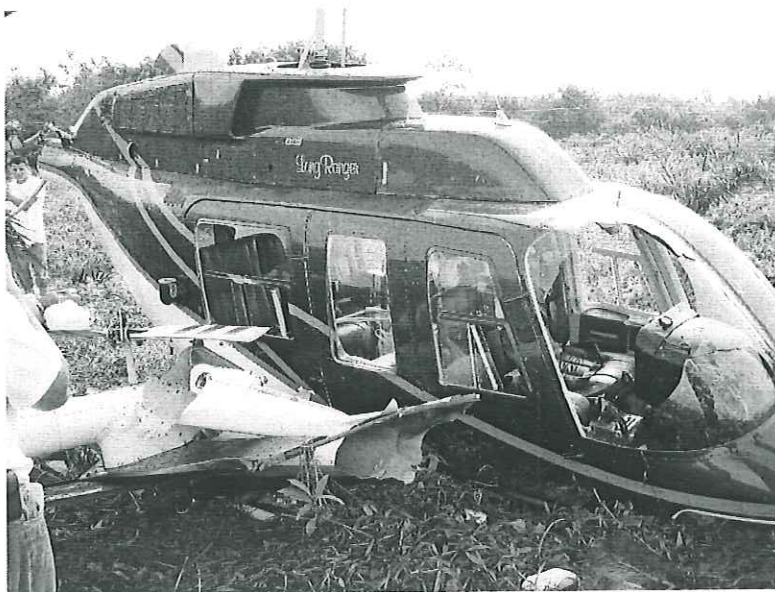
LAS PARTES QUE SE DESPRENDIERON
FUERON COLOCADAS AL COSTADO DERECHO DE LA AERONAVE

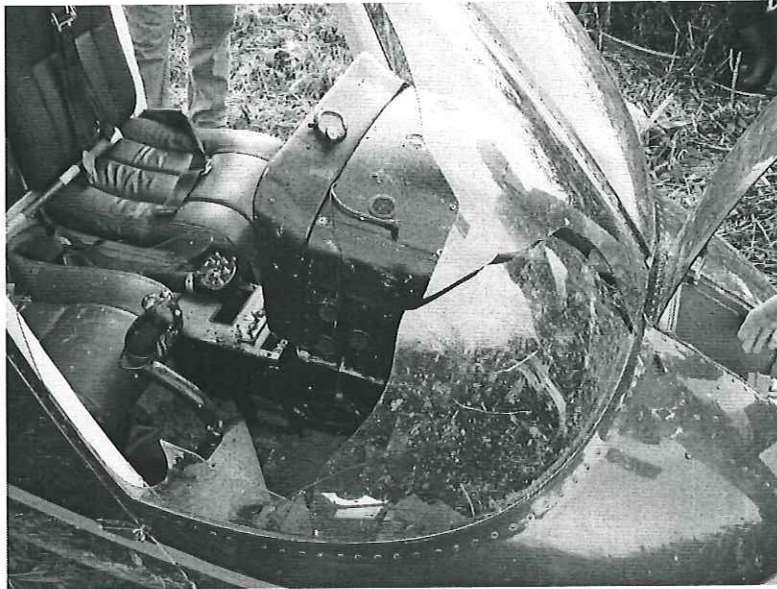
EL PARABRISAS DERECHO FUE ROTO PARA FACILITAR LA SALIDA DE LA TRIPULACION

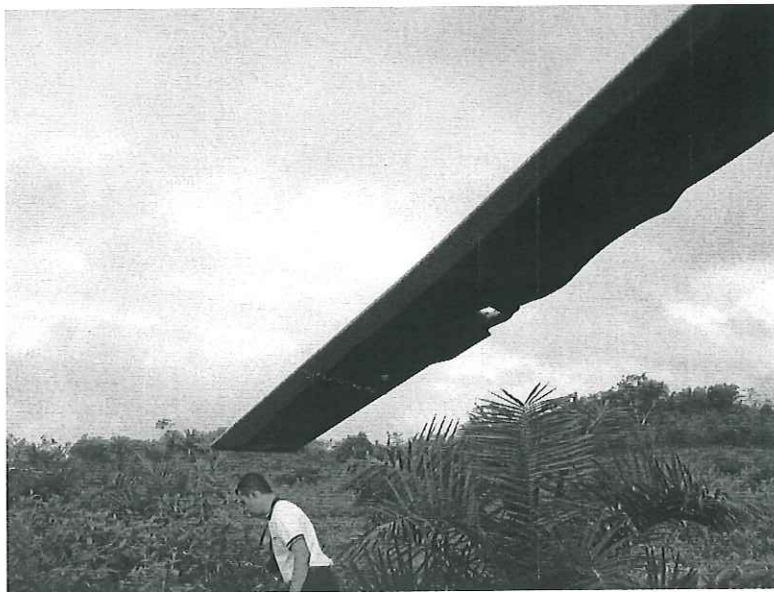
LAS PALAS DEL ROTOR PRINCIPAL SUFRIERON DAÑO TOTAL

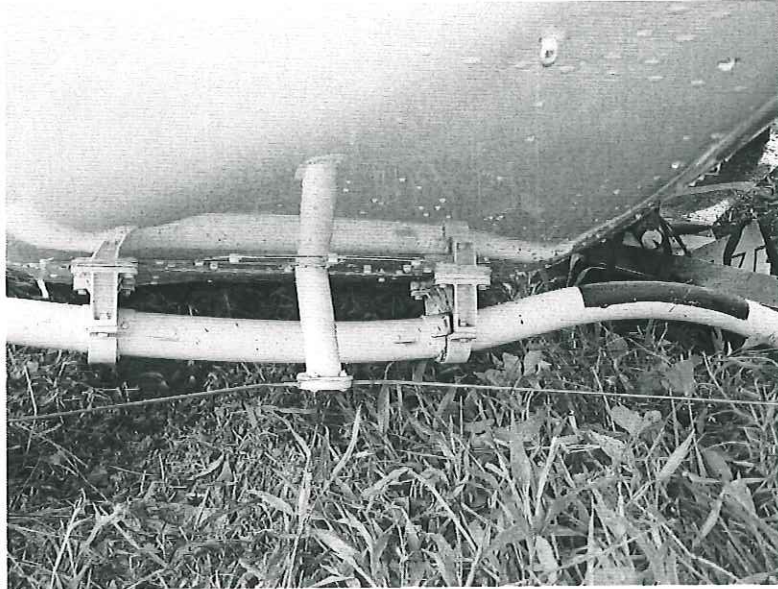
LOS TUBOS TRANSVERSALES SUFRIERON TOTAL DEFORMACION

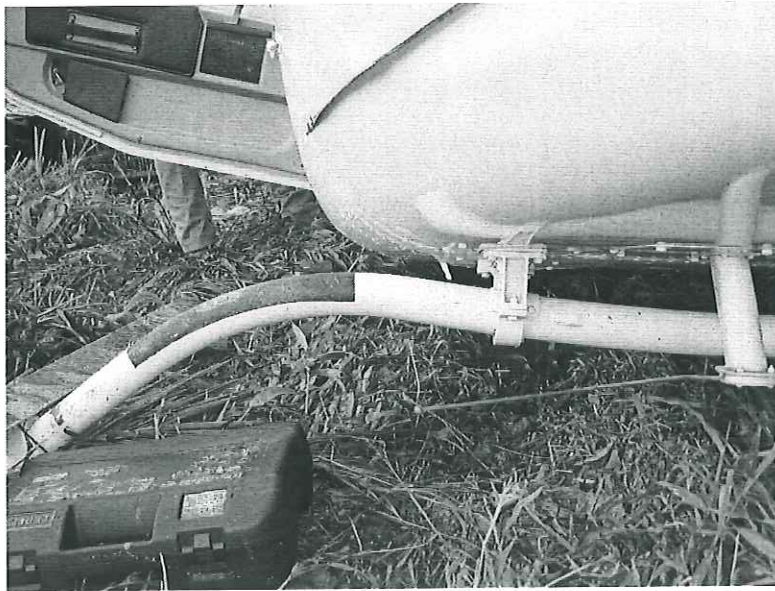
DAÑO EN LOS TUBOS TRANSVERSALES

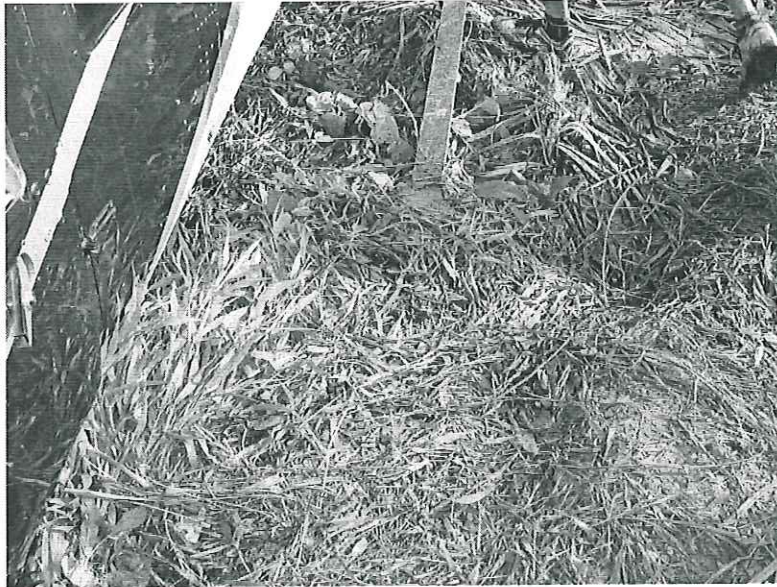
EL TUBO TRANSVERSAL DELANTERO CON LOS LONGITUDINALES SE ENCONTRARON COMPLETAMENTE ENTERRADOS

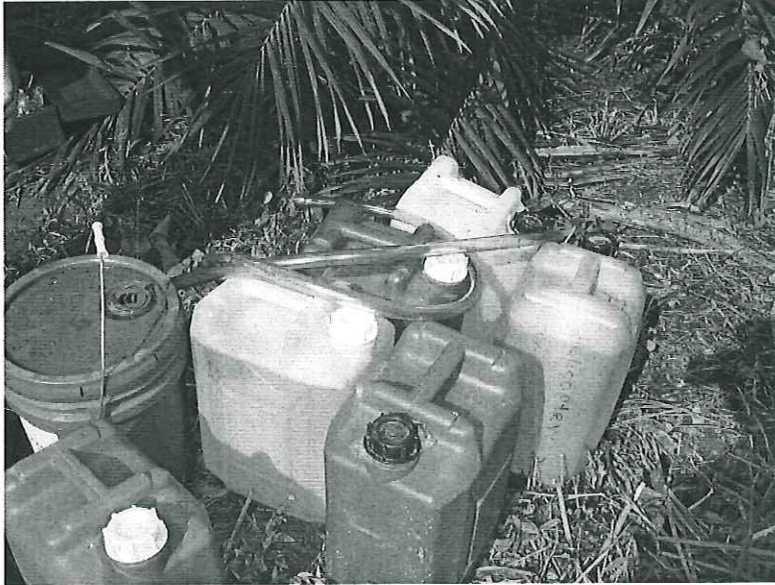
Era el recomendado por el fabricante JET A-1, se logró determinar suficiente cantidad de combustible dentro de los tanques al momento de ser drenado en el área del accidente.

COMBUSTIBLE DRENADO EN EL AREA DEL ACCIDENTE

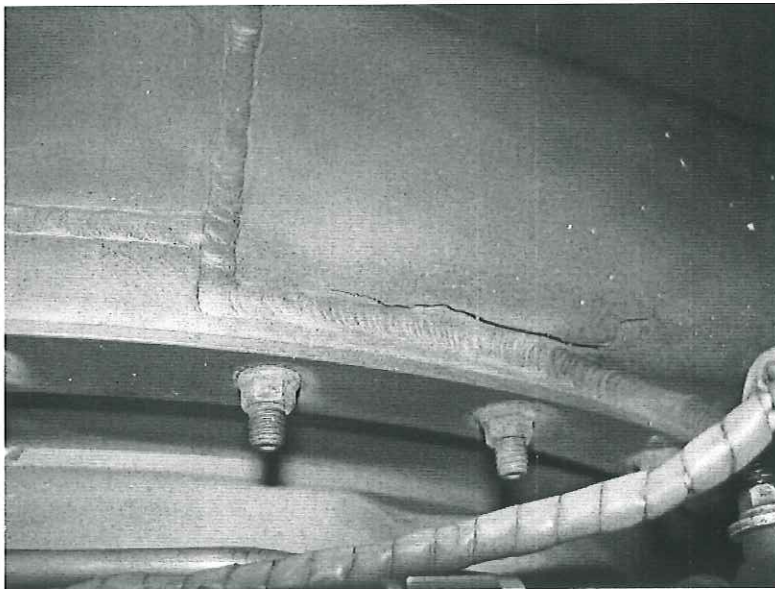
FISURA EN EL AREA DE DIFUSOR DE AIRE HACIA LA CAMARA DE COMBUSTION

2.1 La fisura encontrada en el área del difusor del compresor del motor causó una disminución de potencia y mostrando fallas en las indicaciones de lectura de potencia del motor en el panel de instrumentos, actuando el Piloto al mando de la aeronave bajo los procedimientos descritos en sus respectivos manuales para efectuar una autorrotación de emergencia.

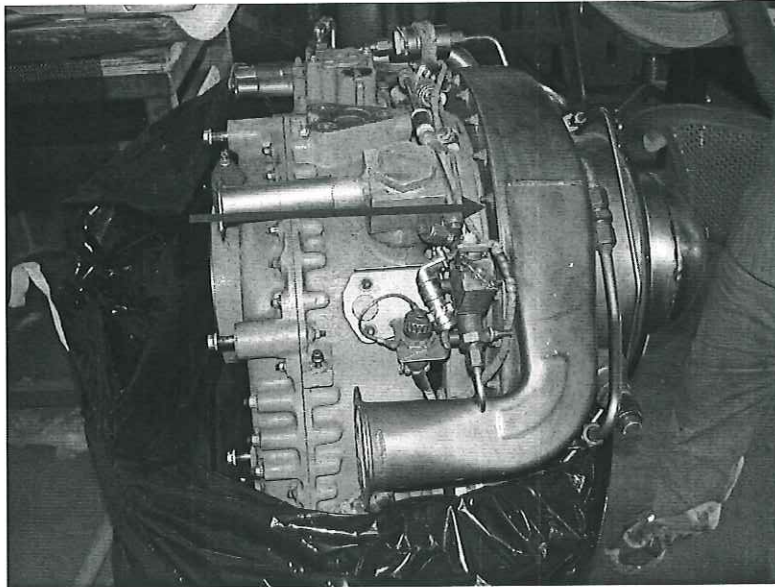
FISURA ENCONTRADA EN EL MOTOR

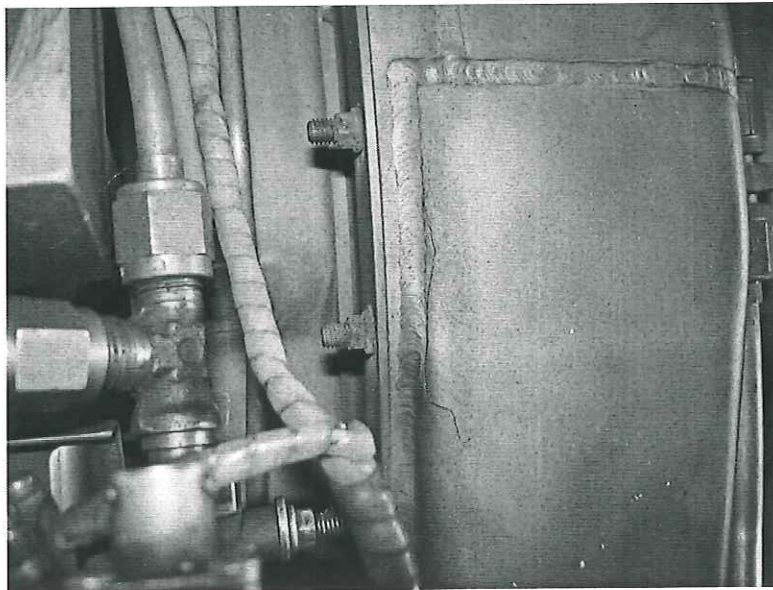
LA FISURA TIENE UN LARGO APROXIMADO DE 10 Cm DE LARGO.
