## DIRECCION GENERAL DE AERONAUTICA CIVIL

### INFORME FINAL ACCIDENTE AERONAVE BELL 206 L-IV MATRICULA YS 1001P

Lugar del Accidente: Pista Caobanal, Escuintla.

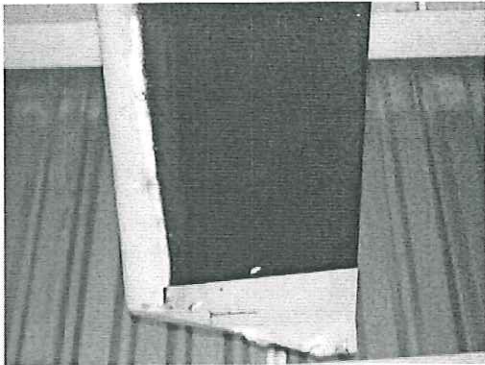
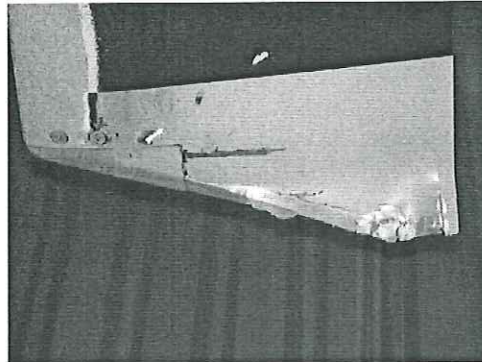
**Daños en las puntas de las palas de rotor principal**

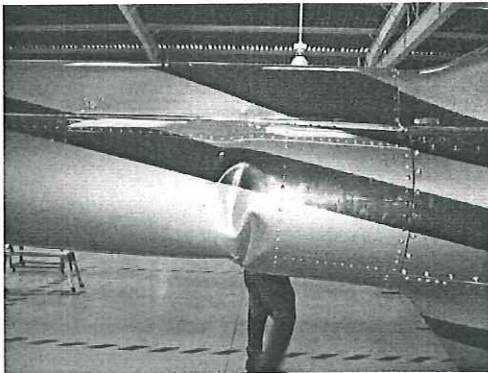
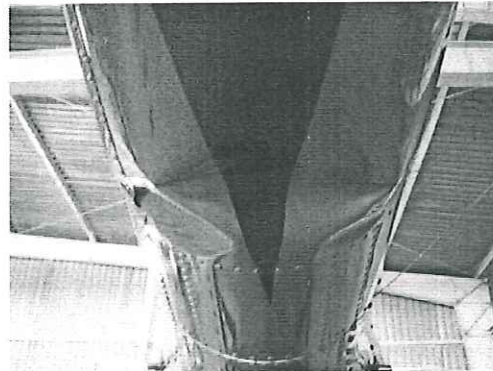
**Daños en el soporte del botalón de cola**

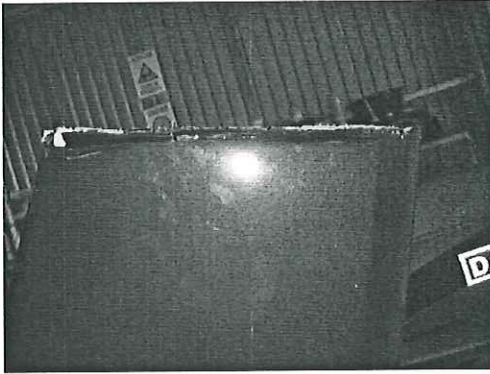
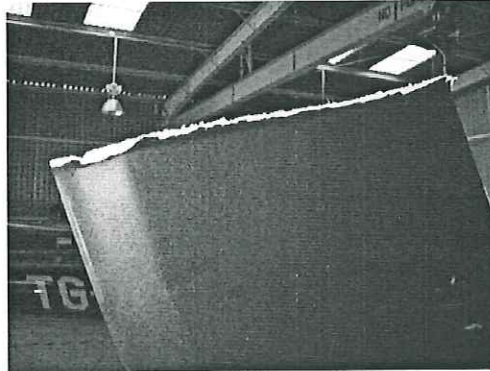
**Daños en los estabilizadores verticales del botalón de cola**

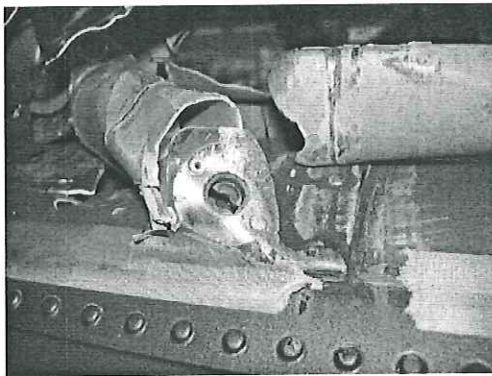
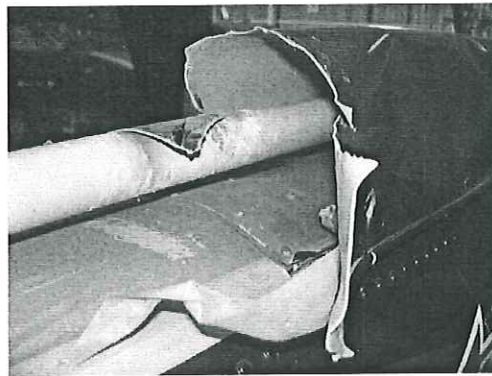
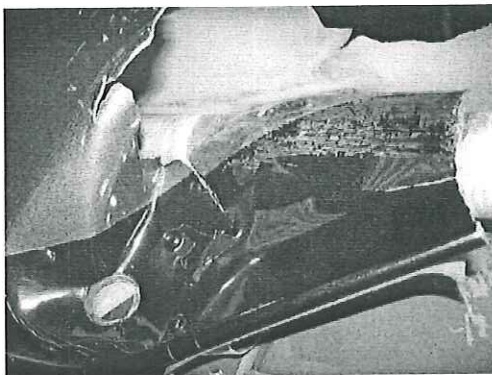
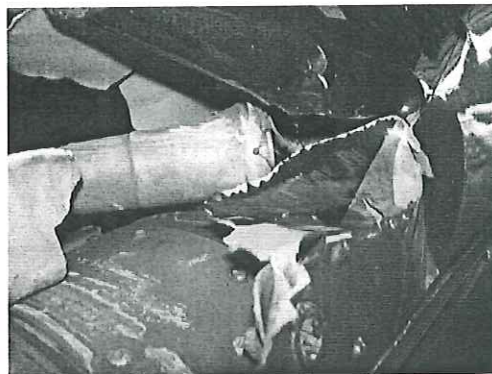
**Daños en la cubierta y eje de potencia del rotor de cola**

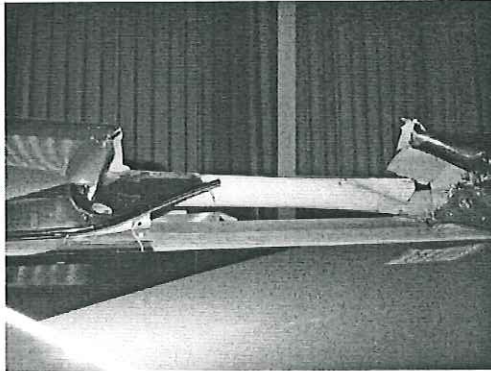
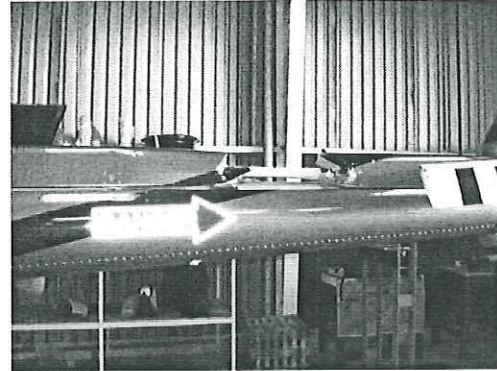
**Área de impacto entre la pala del rotor principal y área del botalón de cola**

- 2.1 El piloto al mando se encontraba efectuando procedimientos de practica de aterrizajes en emergencia con contacto a tierra, no efectuando la maniobra correcta o el control de la aeronave a la ultima practica efectuada, tendiendo como consecuencia el impacto a tierra y posteriormente el rotor principal y el botalón de cola hicieran contacto entre ellos mismos por lo precipitado de dicha maniobra es un efecto común al producirse este accidente durante practicas de este tipo.

**Se recomienda un reentrenamiento para este tipo de maniobra por parte de un instructor calificado en este tipo de Aeronave.**
