DIRECCION GENERAL DE AERONAUTICA CIVIL

INFORME FINAL ACCIDENTE PIPER PA MATRICULA TG-HIB

Marca:	PIPER AIRCRAFT, INC.
Modelo:	PA-23-235
No. Serie de Aeronave:	27-604
Colores:	Rojo, blanco, con linera negra
Certificado de Aeronavegabilidad:	Vigente desde 28/01/2008 hasta el 27/01/2009
Seguro Aeronave:	Vigente desde 22/09/2007 hasta 21/09/2008
Lugar del Accidente:	Pista de Huehuetenango
Fecha del Accidente:	26 de febrero de 2008
Coordenadas del Accidente:	15°19'30" 91°30'00"
Orientación:	N59°E
Elevación Pista:	6134' 1870 mts.
Dimensiones Pista:	830 x 20 mts. -
Hora aproximada del Accidente:	17:00 hora local, 23:00 UTC
Propietario Certificado de Matricula:	ESTEROMAR, S. A.
Piloto al Mando:	HECTOR BYRON RAMOS MOREIRA
Licencia Tipo y No. de Licencia:	Piloto de Transporte de Línea Aérea No. 1936
Vigencia Certificado Licencia:	Hasta el 26/03/2008
Nacionalidad:	Guatemalteca
Personas a Bordo:	Según plan de vuelo cuatro (4) almas a bordo
Suspensiones:	Certificado de la aeronavegabilidad de la Aeronave Licencia del Piloto al mando

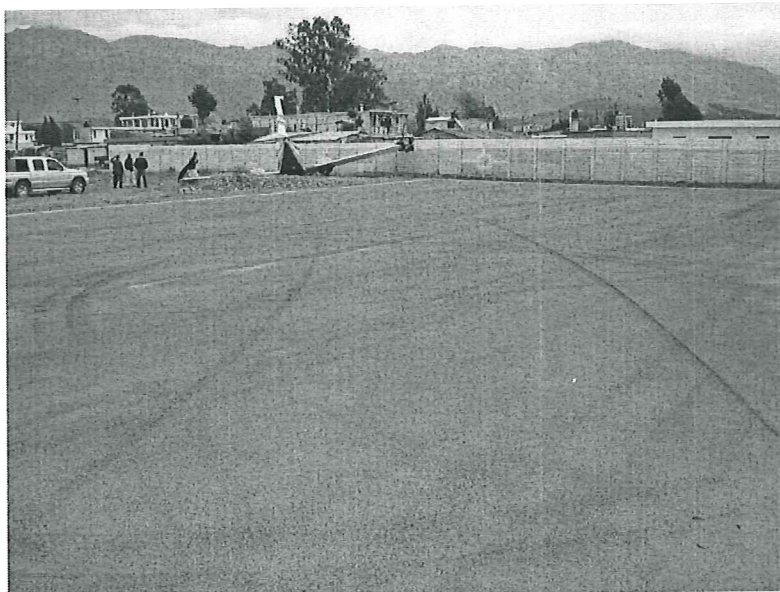
Se observa las marcas de las llantas intentando detenerse

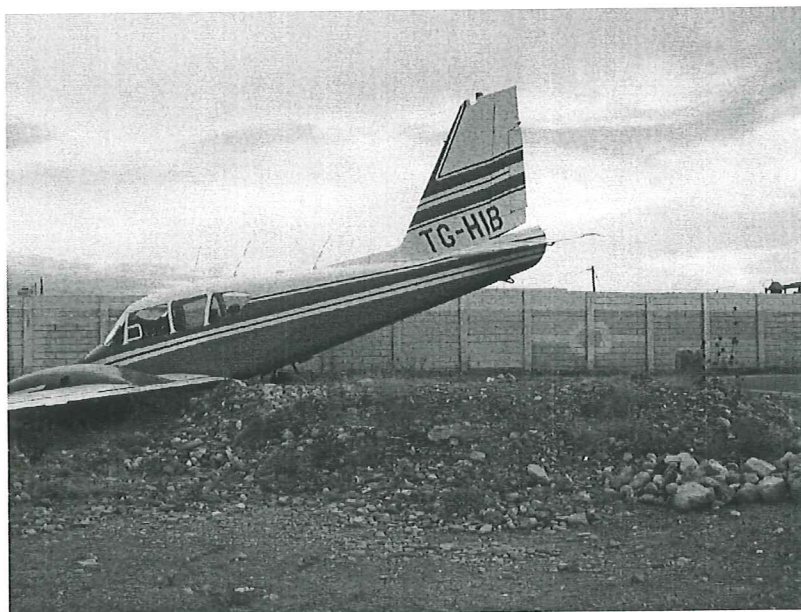
Se observa el montículo de piedra y arena en la dirección en donde la aeronave se desvió

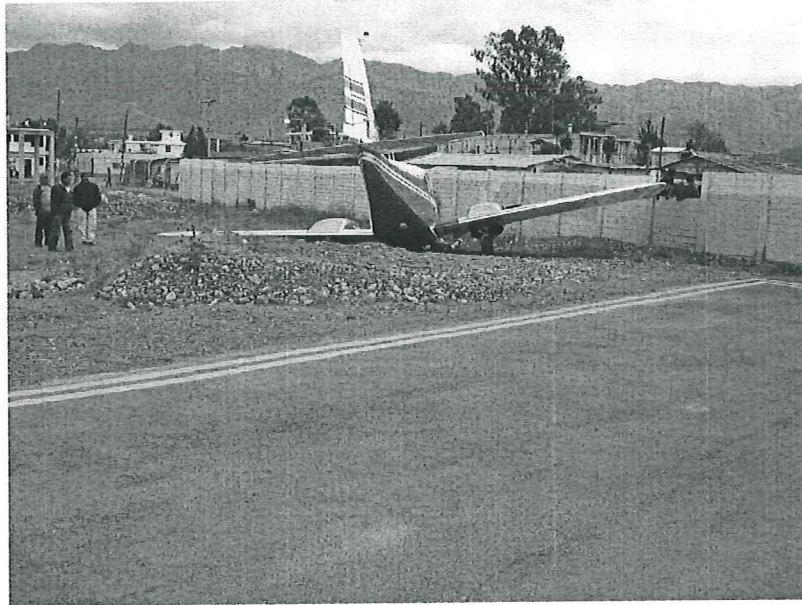
Se observa el alto del montículo de arena y piedras.

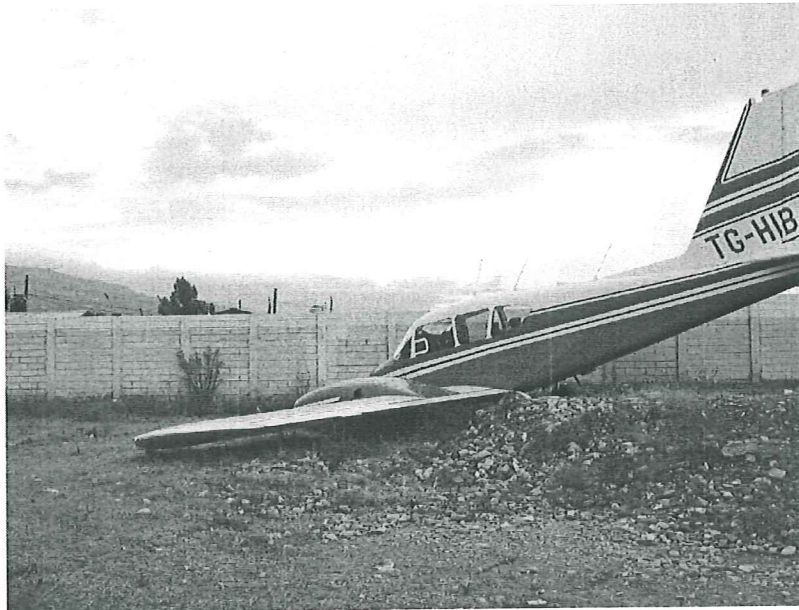
El tren de aterrizaje del lado izquierdo se quebró al pasar sobre el montículo de arena y piedra

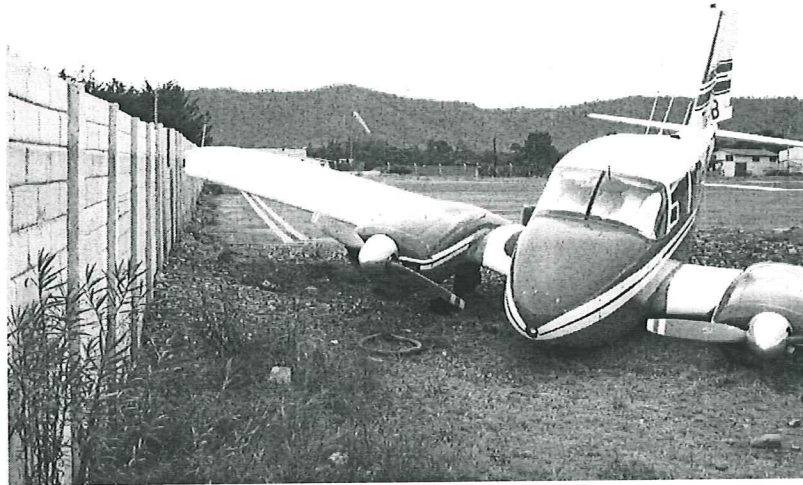
El tren de nariz se quebró después de haber pasado sobre el montículo de arena y piedras.

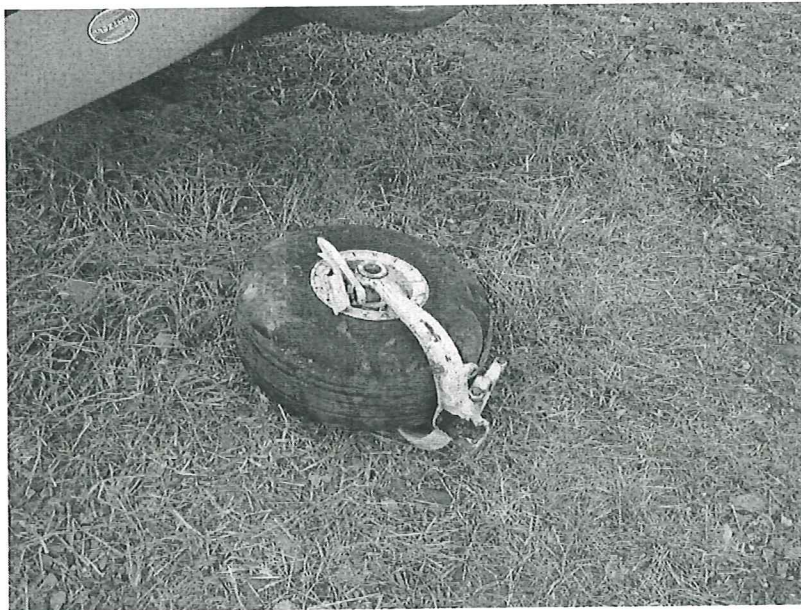
Estado en el cual quedó el tren de nariz

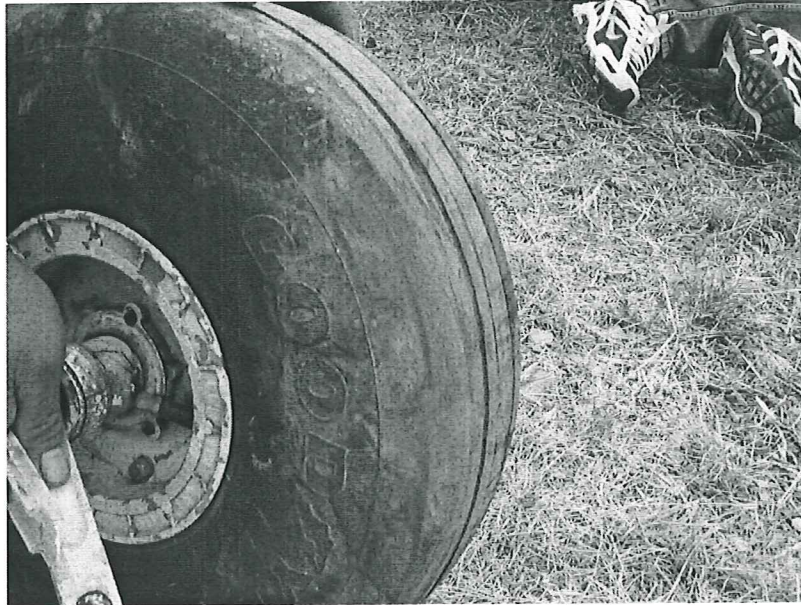
Desgaste evidente en la llanta del tren de nariz al ser la aeronave forzada a salir de la pista

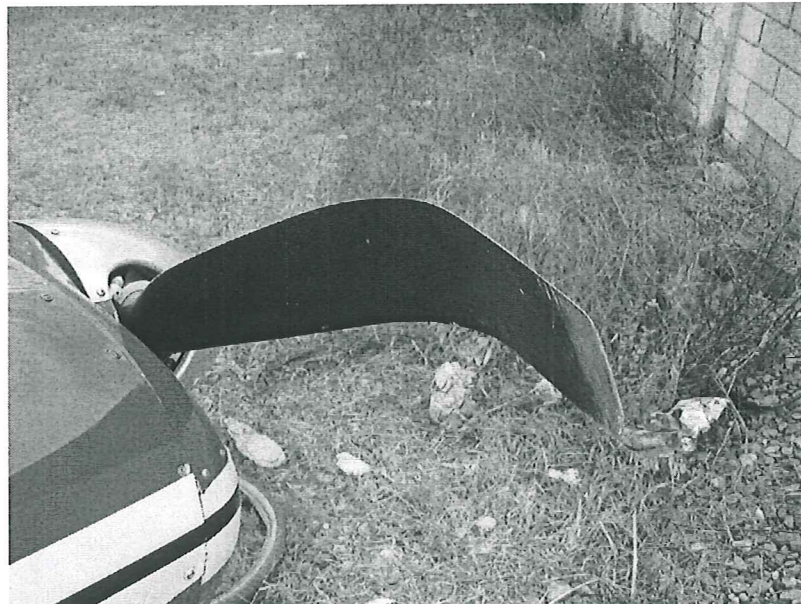
La hélice del lado derecho sufrió destrucción al topar con el montículo de arena y piedras.

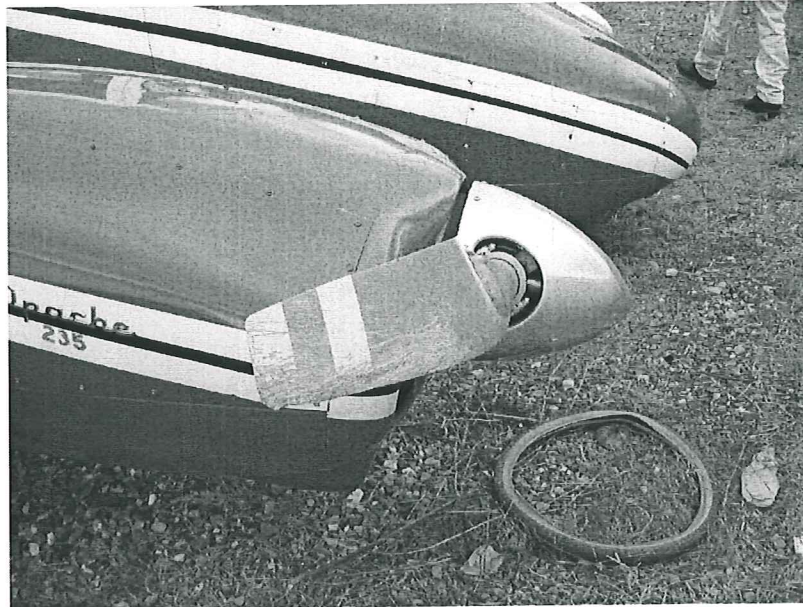
Se noto que la hélice no giraba al momento de impactar.

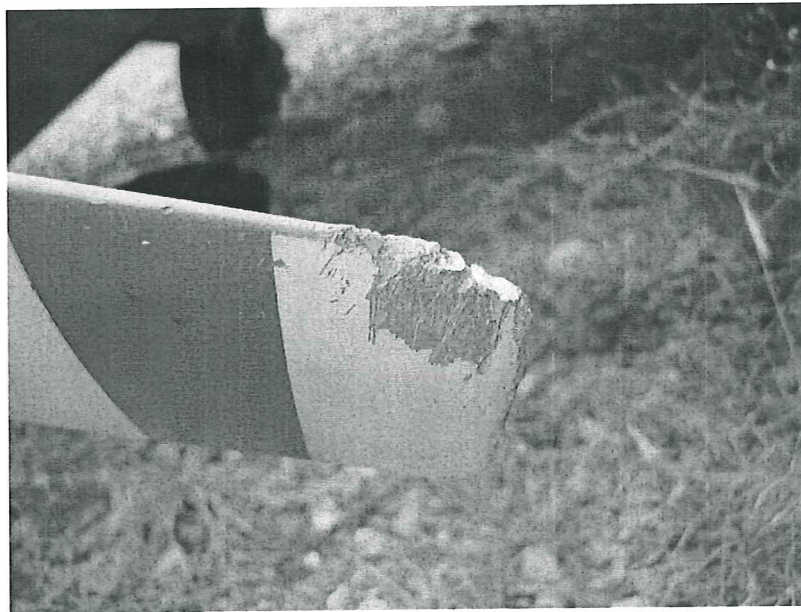
1.3.1 Daño menor en la hélice del lado izquierdo

La hélice del lado izquierdo sufrió daño en ambas puntas de la pala.

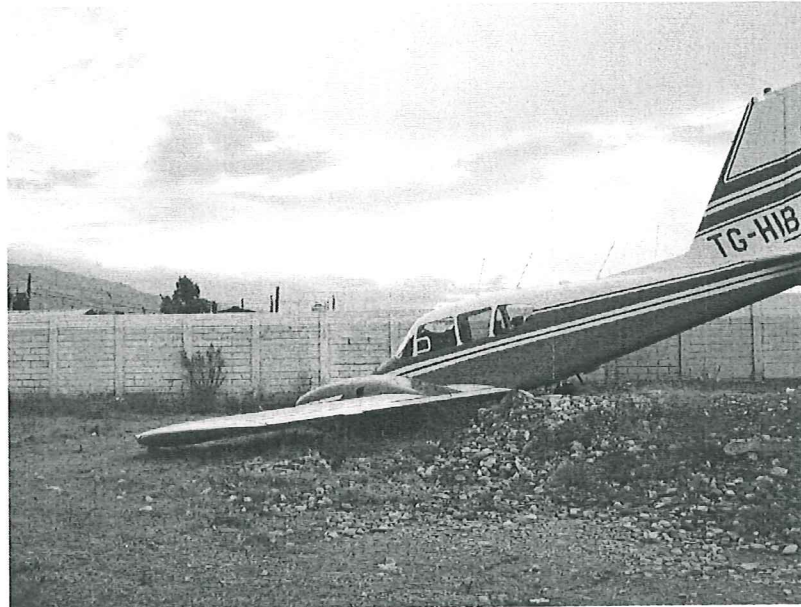
La estructura de la aeronave no sufrió mayor daño .

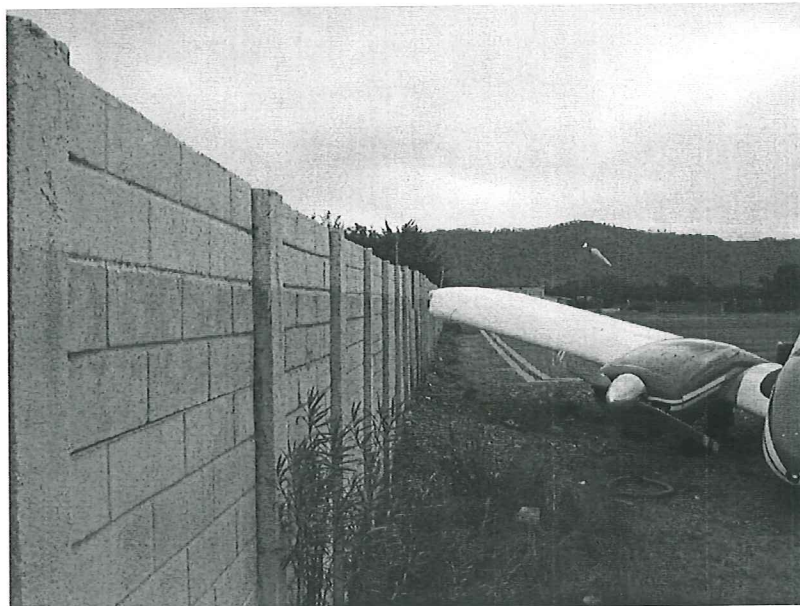
El ala derecha topo contra el muro que delimita la pista.

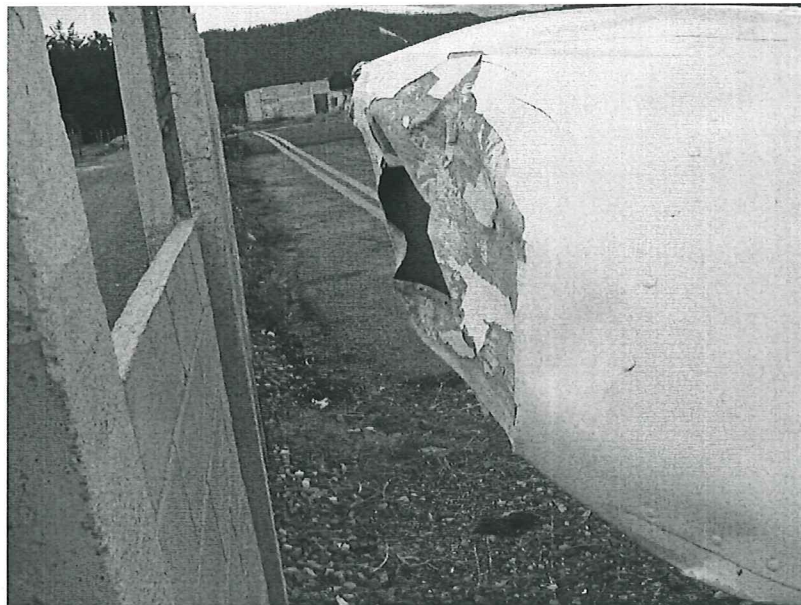
La punta de ala derecha impactada contra el muro.

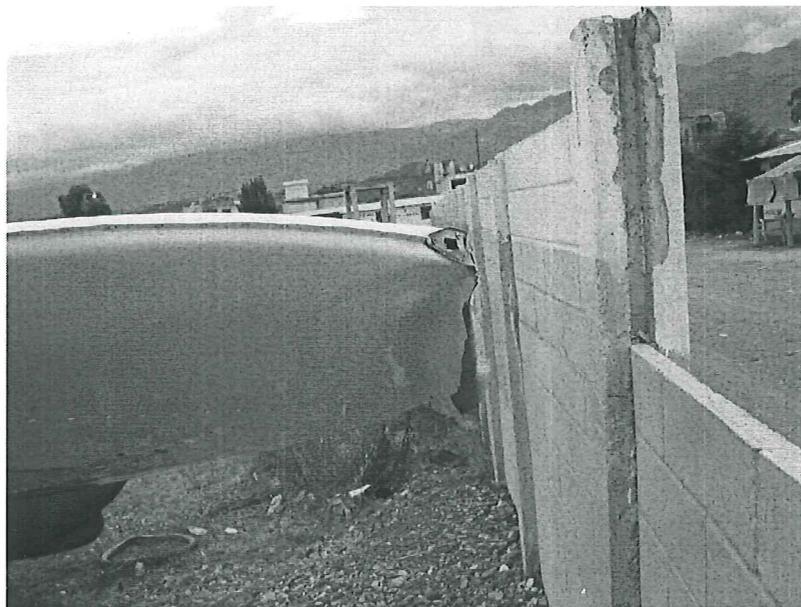
- Pequeña sección de la pared que limita la pista, losa de concreto prefabricada quebrada.

Una de las losas de las paredes se callo al se empujada por la punta del ala derecha.

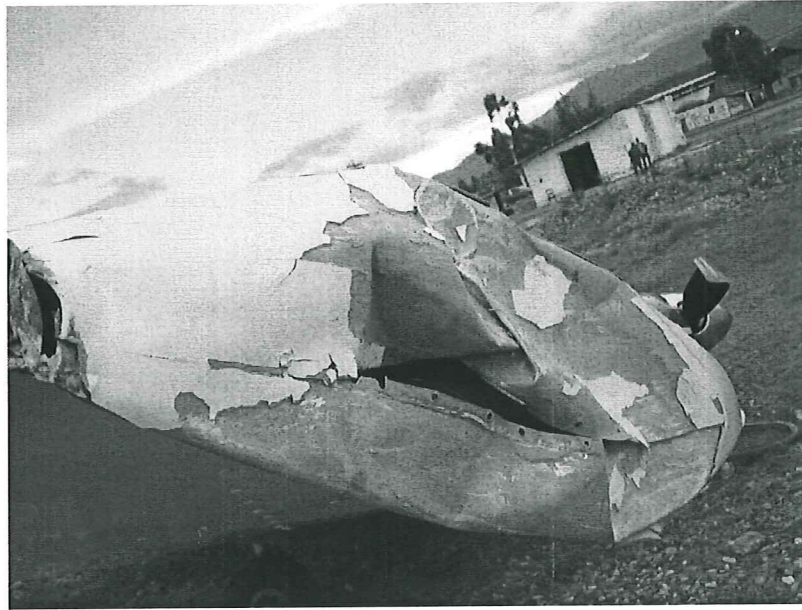
Vista directa del área dañada de la punta del ala

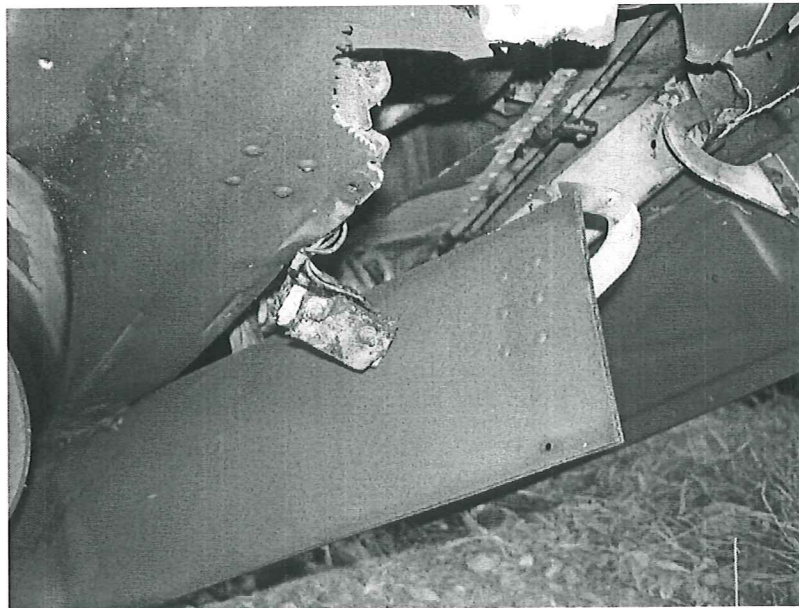
Vista de los daños en el tren de aterrizaje de nariz

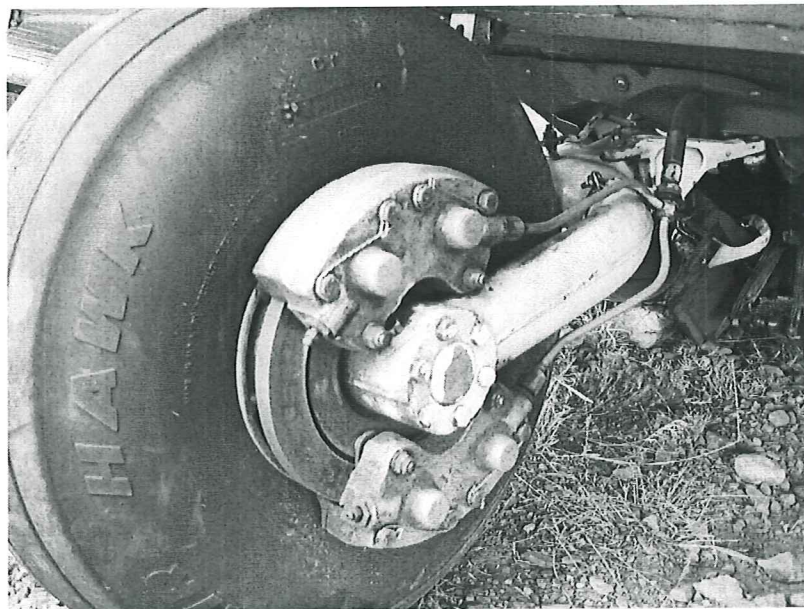
Vista de los daños en el tren principal del lado izquierdo

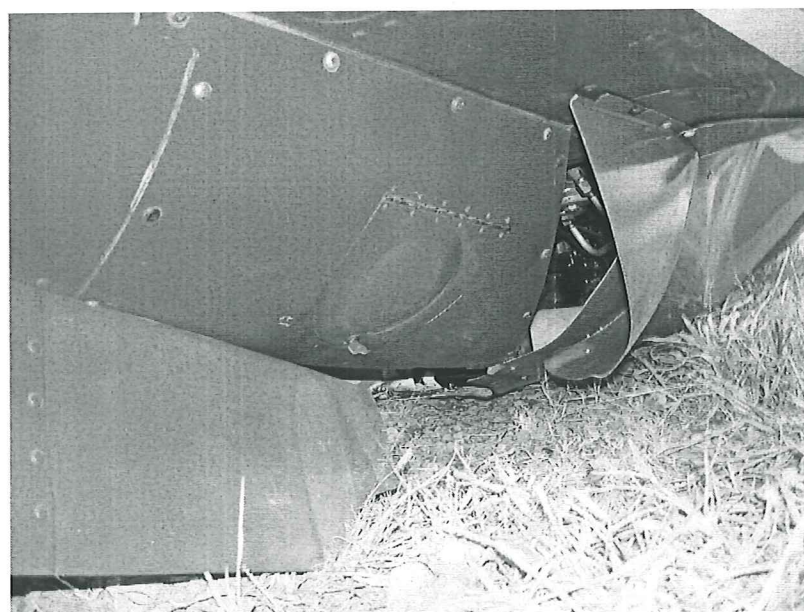
Daños en los cobertores metálicos del motor del lado izquierdo

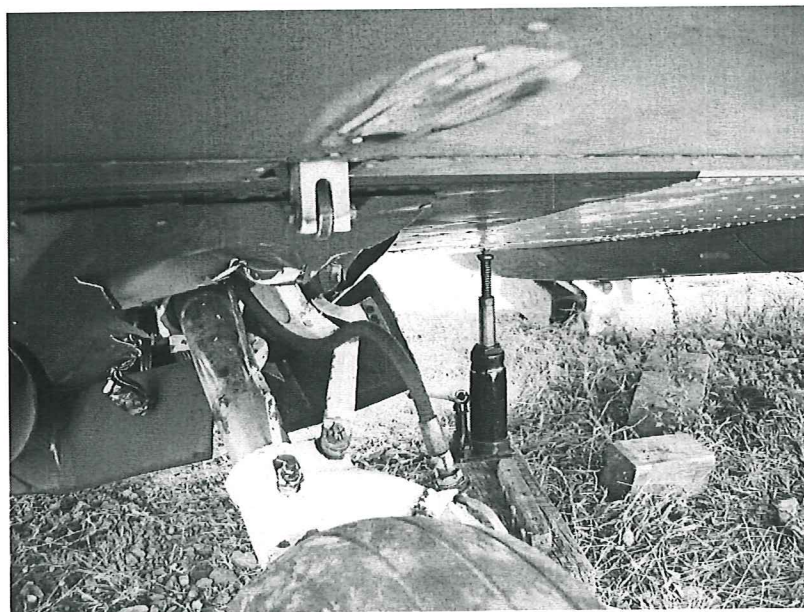
Vista de los daños en el tren principal del lado izquierdo
