**COMISIÓN PARA LA INVESTIGACIÓN TÉCNICA
DE ACCIDENTES DE AERONAVES MILITARES**

INFORME TÉCNICO FINAL

Accidente aéreo de la aeronave civil Bell 206 L-1, Matrícula TG-HOF de la República de Guatemala, ocurrido en el caserío "El Pacayal", municipio de Purulhá, Departamento de Baja Verapaz (Guatemala) el 27 de junio de 2008.

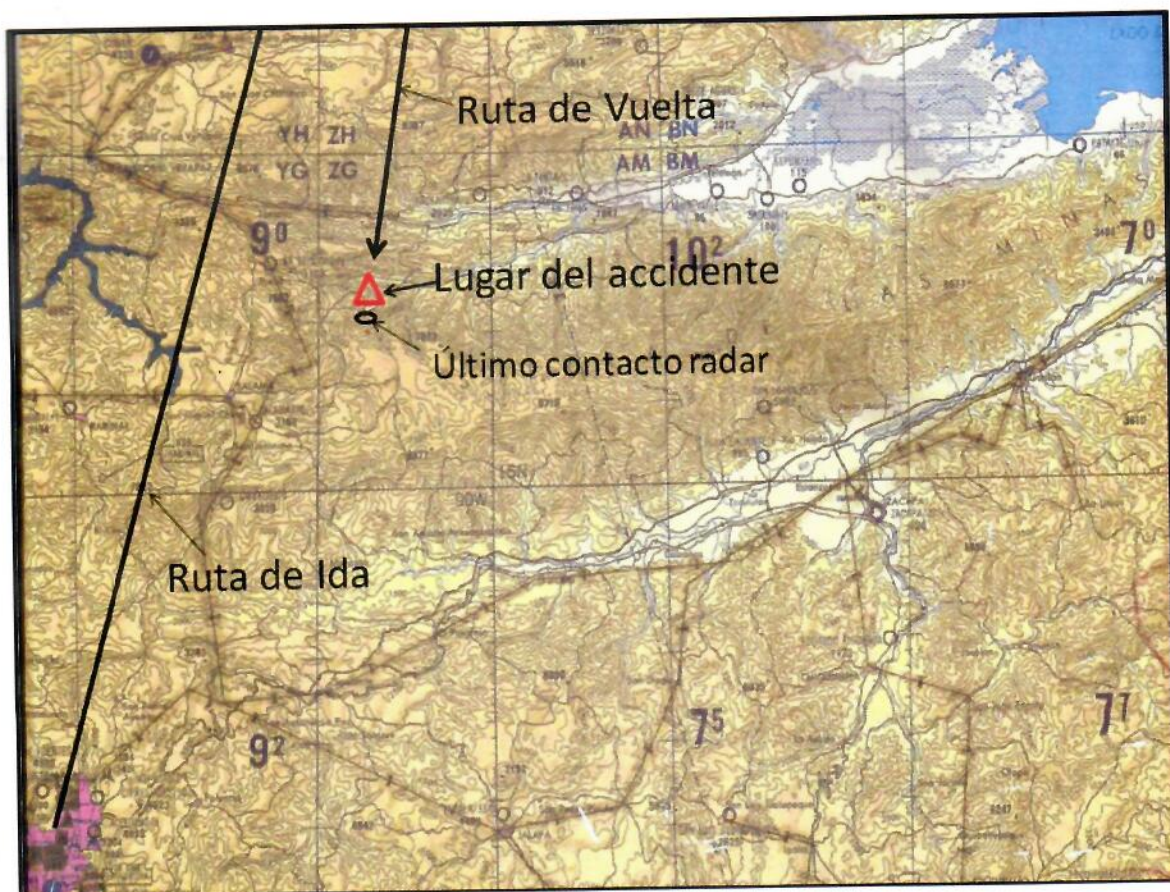
Último contacto radar: Radial 032°, 43NM (página 3 del Anexo J del Informe Intermedio de la DGAC, de fecha 27 de junio de 2008), del VOR "AUR" de coordenadas N 14° 35' 00'', W 090° 31'06', situado próximo a Guatemala (véanse imágenes 1 y 2).

Imagen 2. Último contacto radar y lugar del accidente en cartografía de 1/500.000

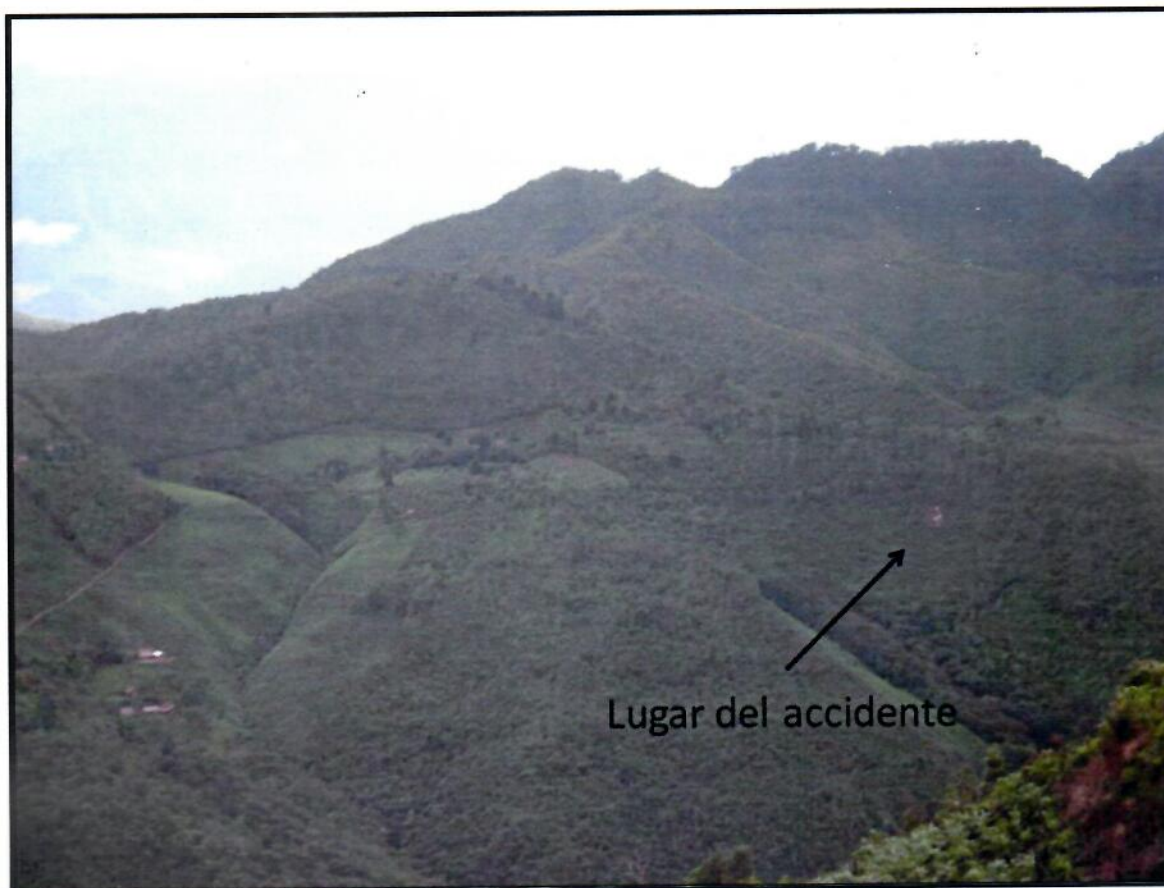
Imagen 3. Perspectiva del lugar de impacto y las montañas circundantes

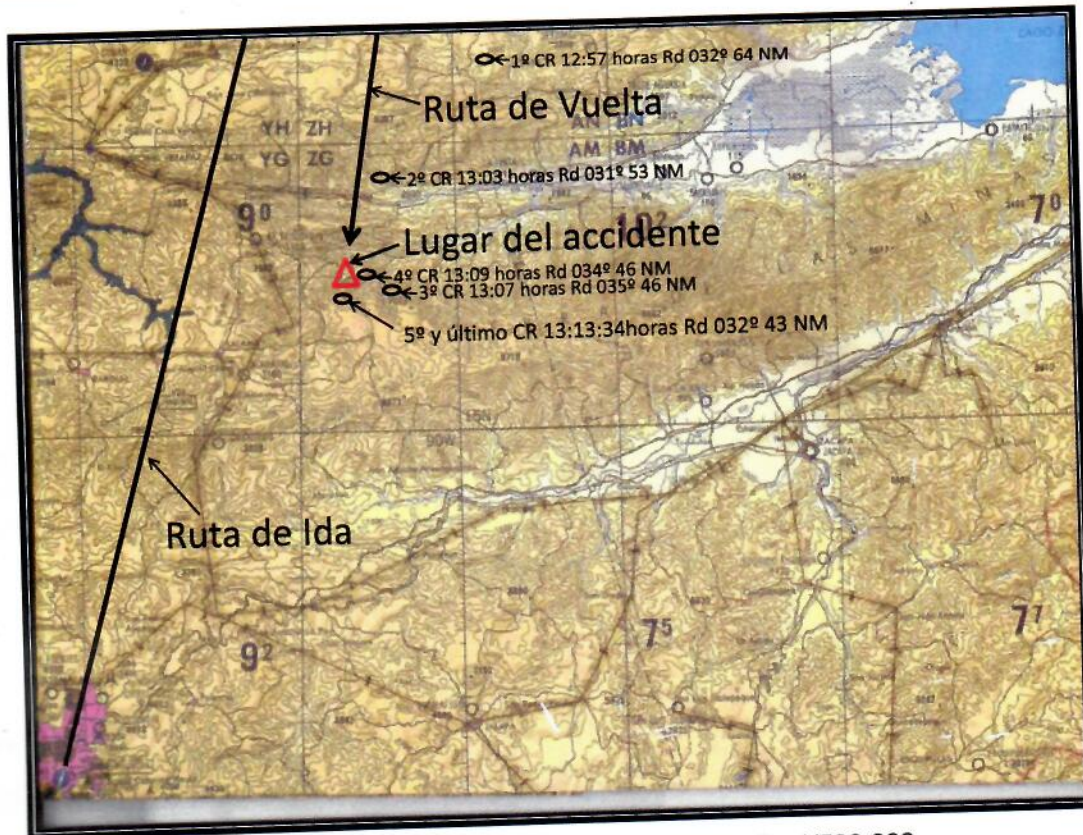
Imagen 4. Últimos contactos radar en cartografía 1/500.000

- Contacto Radar (CR) 1º: Apareció en la pantalla del radar de Guate control a las 12h 57m en ruta hacia "La Aurora" a 64 NM.
- CR 2º: 13h.03m, Rd 031º 53NM, elevación en ese punto: 4.265'
- CR 3º: 13h.07m, Rd 035º 46NM, elevación en ese punto: 4.921'
- CR 4º: 13h.09m, Rd 034º 46NM, elevación en ese punto: 4.265'
- Último CR (posición reportada y observada): 13h.13m 34s, Rd 032º 43NM del aeropuerto de Guatemala.

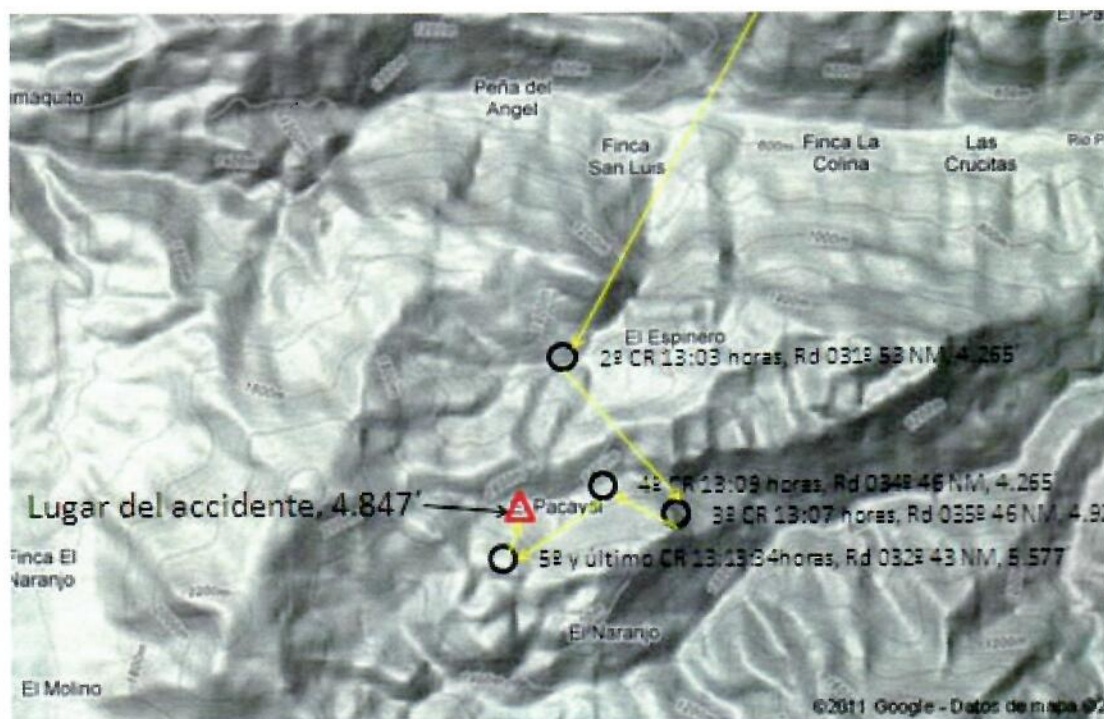
Imagen 5. Ruta seguida, de acuerdo a los últimos contactos radar, en cartografía Google

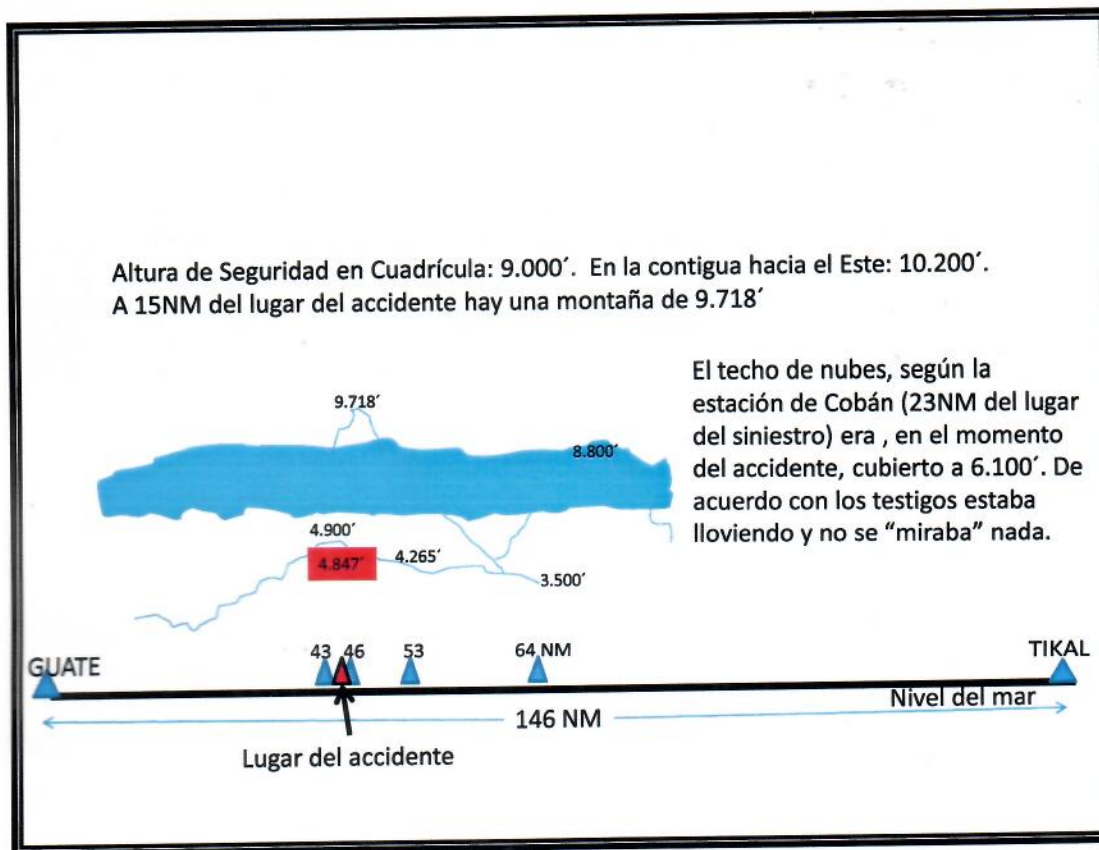
Se puede constatar que, cuando la aeronave fue progresando hacia La Aurora, la velocidad que, según el plan de vuelos, era de 100kts, fue descendiendo hacia velocidades menores. Entre los puntos 3 y 4, por ejemplo, se observa que en el intervalo de los dos minutos entre ambos contactos radar, la aeronave se encontraba a la misma distancia de Guatemala (46NM); es decir estaba evolucionando sobre una misma zona, sin duda para mantener, o encontrar huecos en condiciones visuales si hubiera entrado ya en nubes. La frase: "...43 millas estoy ascendiendo para 9.500 por condiciones..." que reportó el piloto a las 43 NM de Guatemala corrobora la idea de que el piloto conocía la altura mínima de seguridad, ya que la altura mínima recomendada en esa cuadrícula es de 9.000' y que, indudablemente estaba ya volando en condiciones IMC. (Véase la imagen 6, que trata de representar sinópticamente

la situación en un corte vertical). Obsérvese también que volvió hacia atrás, desde las 43NM de La Aurora hasta las 44NM, donde ocurrió el accidente.

Imagen 6. Sinopsis del probable escenario donde se introdujo la aeronave
