DIRECCION GENERAL DE AERONAUTICA CIVIL

INFORME FINAL ACCIDENTE CESSNA 150L MATRICULA TG-MYR

Lugar del Accidente: Departamento de Sacatepéquez, Municipio de Antigua Guatemala, alrededor de la población de Santa María de Jesús.

Fecha del Accidente: 29 de julio de 2008

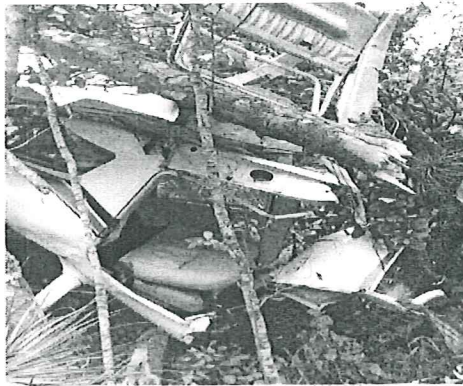
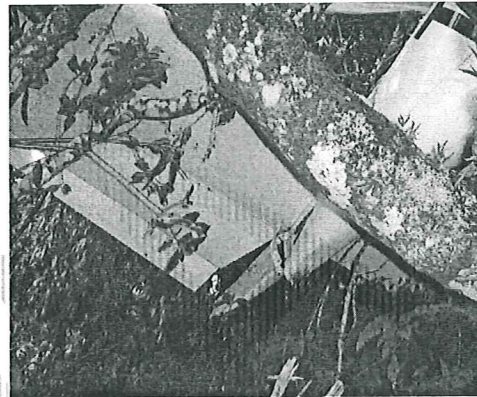
Destrucción total de planos y cabina

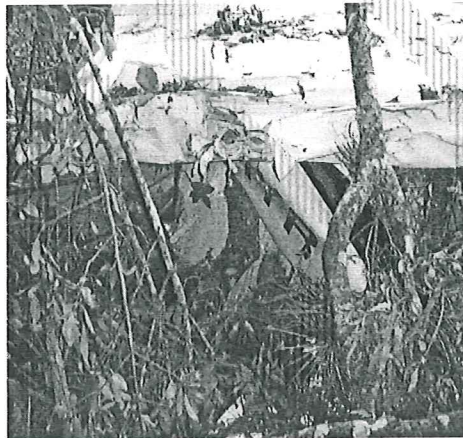
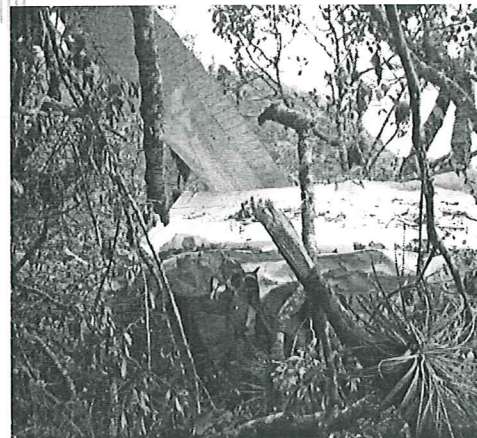
Destrucción del fuselaje principal y superficies de vuelo

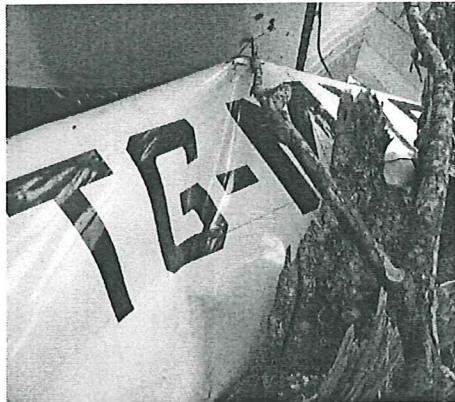
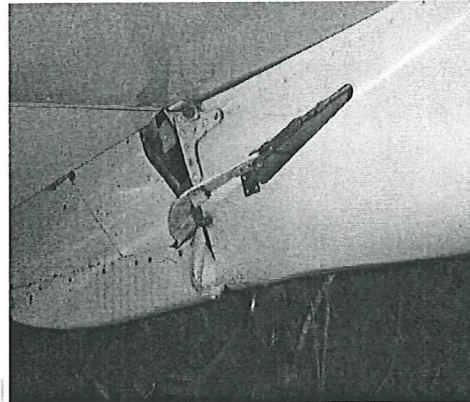
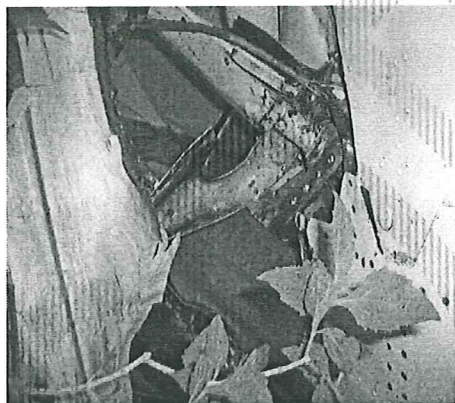
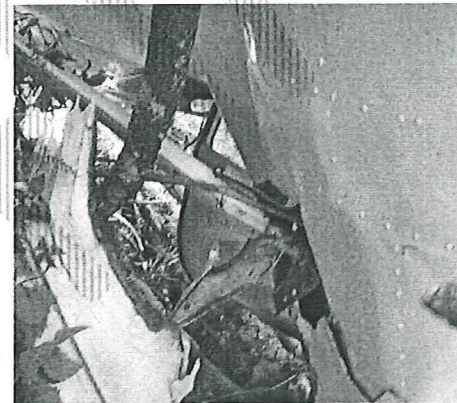
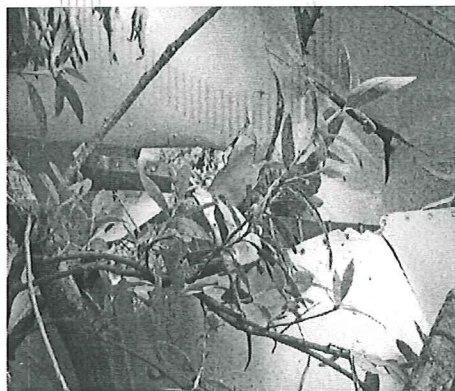
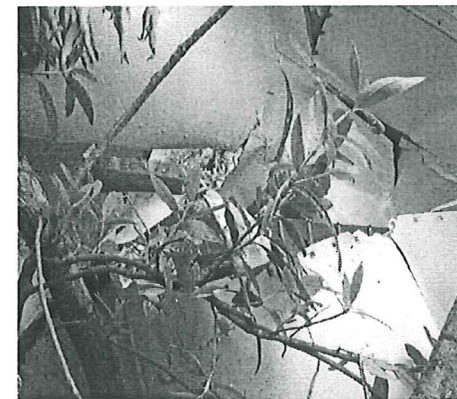
Daño total a la estructura completa de la aeronave
