REPUBLICA DE GUATEMALA, C. A.
DIRECCION GENERAL DE AERONAUTICA CIVIL

INFORME FINAL

ACCIDENTE CESSNA MATRICULA N538JP

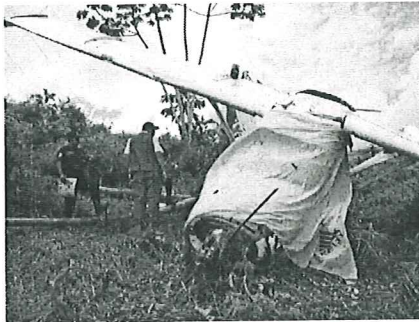
Área de suceso del accidente

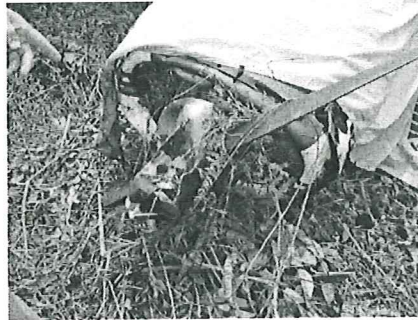
Daño al Motor y Hélice delantero

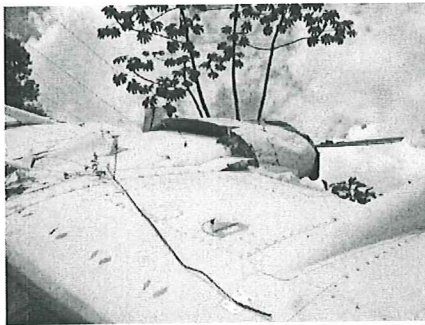
Perdida del los dos conos de cola

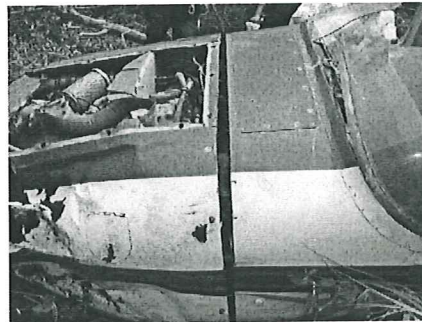
Separación entre el motor y la nave

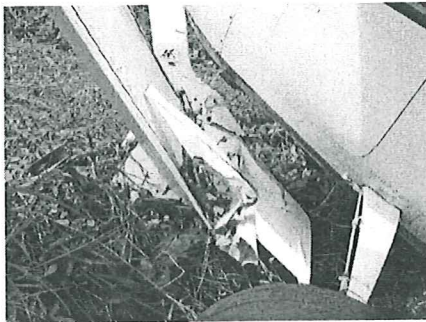
Estabilizador de cola fracturado

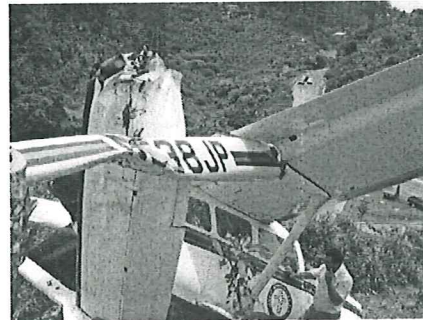
Cono de cola lado derecho

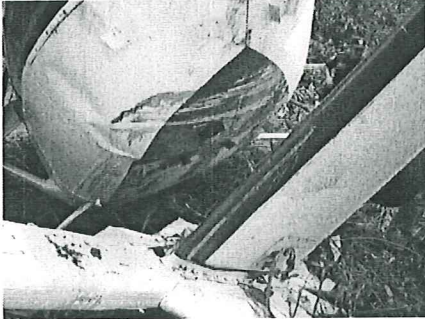
Parte inferior del fuselaje

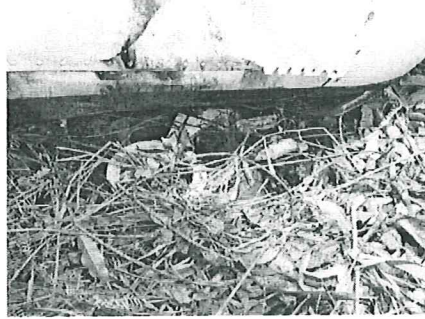
Tren de nariz fracturado

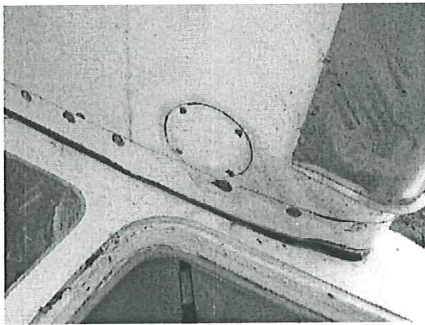
Tanque de las alas presentan daño y fuga severa

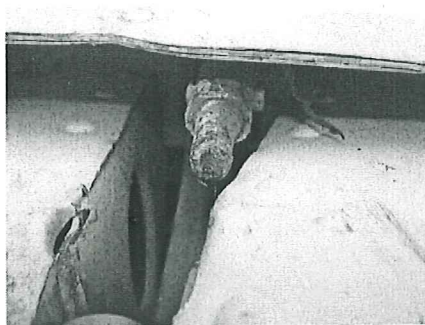
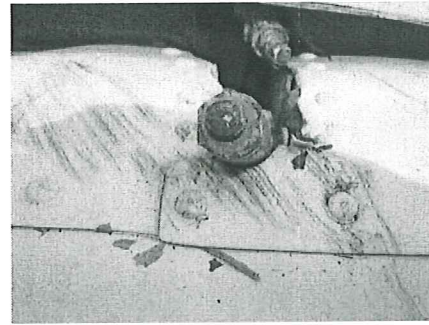
Daño al soporte de la barilla de control del flap del ala izquierda facturado desde su base

Se pudo determinar la falla que causó que el piloto perdiera el control de la aeronave, debido a que en su reporte indicó que durante el vuelo en el procedimiento de aterrizaje la aeronave efectuó un barol (giro sobre su eje longitudinal), al examinar los flaps se encontró que uno de estos tenía un daño en la base de la varilla de soporte en el plano izquierdo de la aeronave, esta superficie de sustentación regresó a su posición original mientras que la del lado derecho estaba configurada a 30° grados de posición ya que se estaba efectuando el proceso de aterrizaje, concentrándose de esta manera en hacer la inspección visual en todos los componentes de soporte de los controles de vuelo alar.

- 2.1 Los flaps, son superficies de control de vuelo para aumentar la sustentación en un aeroplano, la configuración de los flaps no era simétrica al momento del accidente debido a que el soporte del flaps del ala izquierda sufrió una fractura en una de las bases de la varilla ajustable, esto provocó que la configuración de los controles de superficie del ala, simulara efectuar un barol (movimiento de giro sobre su eje longitudinal), a lo cual por no estar preparado, el piloto al mando, para efectuar esta maniobra de vuelo se perdió momentáneamente la orientación posicional, esto provocó que el piloto instantáneamente tratara de recuperar la aeronave a posición

Solicitar a los operadores y talleres aeronáuticos, OMA 145 efectúen las inspecciones minuciosas de los componentes de soporte de los flaps en las aeronaves que tengan tanto dispositivos eléctricos como mecánicos, para accionar estas superficies de vuelo, además del cumplimiento de las directivas de aeronavegabilidad y relacionadas con el sistema de flaps.

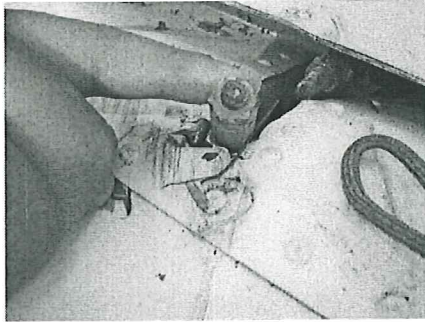
Evidencia de corrosión en el área de fractura

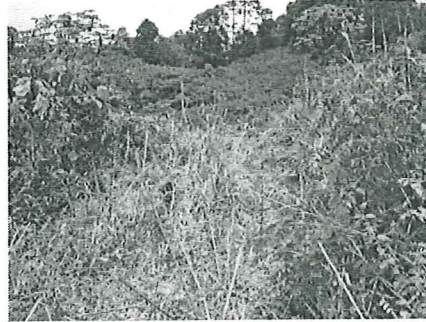
Punto del primer impacto de la aeronave
