DIRECCION GENERAL DE AERONAUTICA CIVIL

INFORME FINAL ACCIDENTE AERONAVE AYRES TRUSH COMMANDER MATRICULA TG-HAK

Lugar del Accidente: Finca Jocoten, Municipio Tiquisate, Escuintla

Fecha del Accidente: 18 de agosto 2008

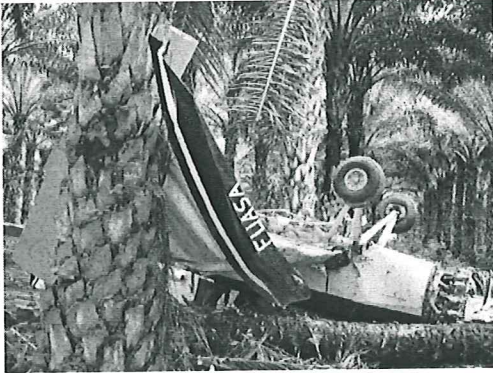
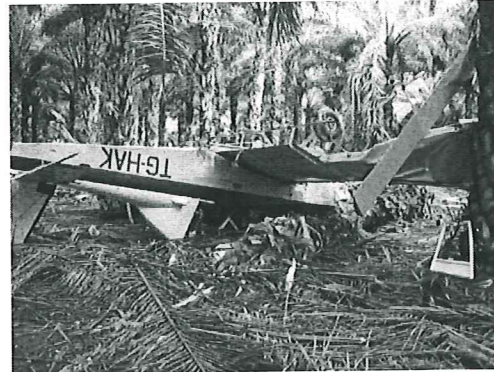
**La aeronave impacto contra las copas de las palmas,
Posteriormente cayendo de manera invertida sobre el terreno.**

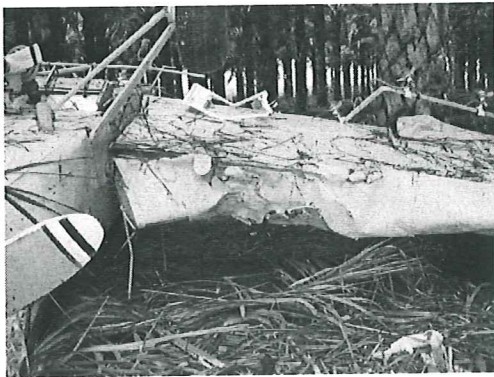
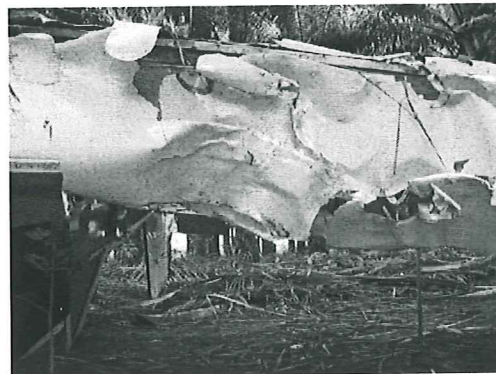
Daños en el borde de ataque y raíz del ala izquierda.

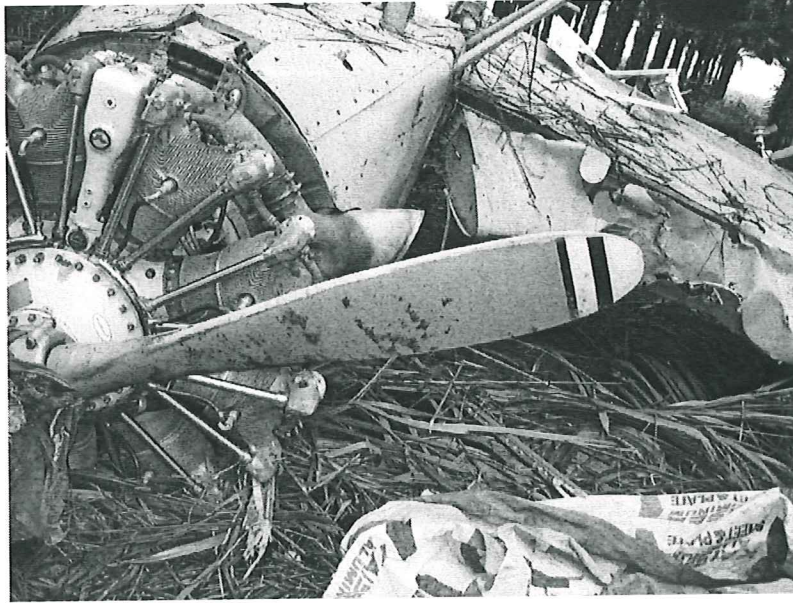
La hélice muestra dobles por impacto desde la raíz.

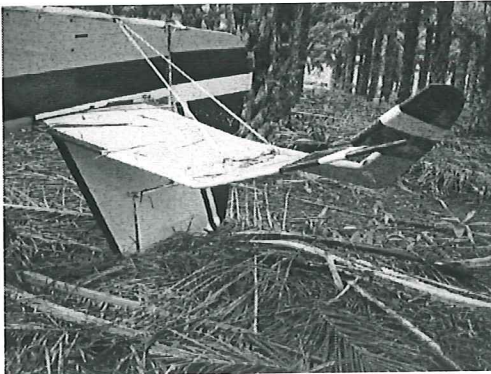
Daño estructural en el empenaje

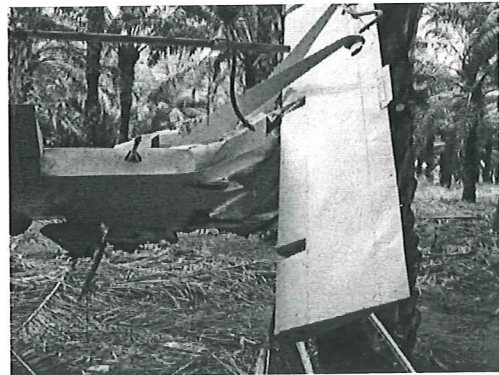
Uno de los alerones se desprendió después de golpear las palmas.

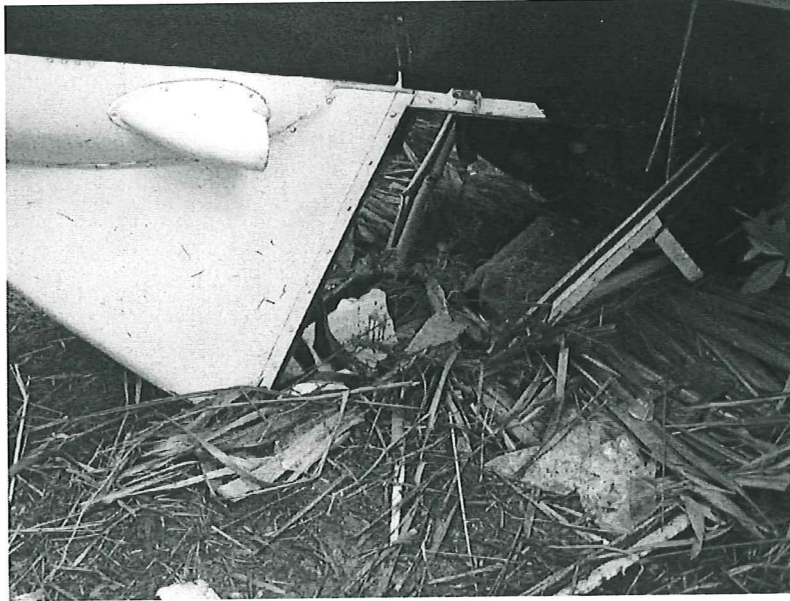
La cabina de la aeronave impacto con el suelo.

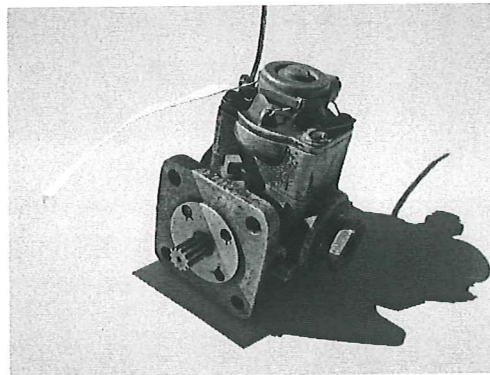
Vista externa de la bomba de combustible

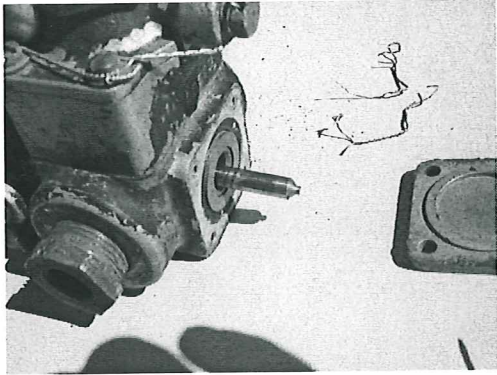
Eje del cuerpo de la bomba

Se recupero la bomba de combustible a la que se le efectuó inspección visual interna de sus componentes y prueba de funcionamiento, encontrando que el eje interno de la bomba presentaba desgaste en su acoplamiento con el engrane que recibe potencia del motor.

Dentro del proceso de investigación y de acuerdo a lo expresado por el Piloto, la aeronave experimento paro repentino de motor sin ninguna indicación de perdida de potencia, ni explosiones que dieran indicios de una falla de cilindros o de magnetos, por lo que se inicio el chequeo del sistema de combustible, se verifico que la aeronave tenia abordo 110 galones de combustible aun en los tanques, entonces se procedió a inspeccionar la bomba de combustible que es impulsada por el motor, durante la inspección se observó que al accionar manualmente el eje de potencia, éste hace girar al eje de la bomba de forma intermitente, condición que no es normal, por lo que se desarmo completamente la bomba y se encontró que ésta tiene desgaste en la unión entre el eje que recibe la potencia del motor y el cuerpo del eje de bombeo de combustible, esta condición podría haber interrumpido el flujo continuo de combustible durante la operación del motor.

Revisar el tiempo de uso de componentes, tales como la bomba de combustible y efectuar una inspección para encontrar señales de desgaste o alguna condición que pudiera degradar el correcto funcionamiento de la bomba de combustible en aviones similares.

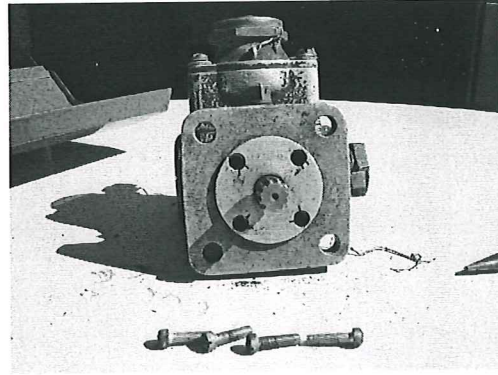
Engrane del eje de potencia

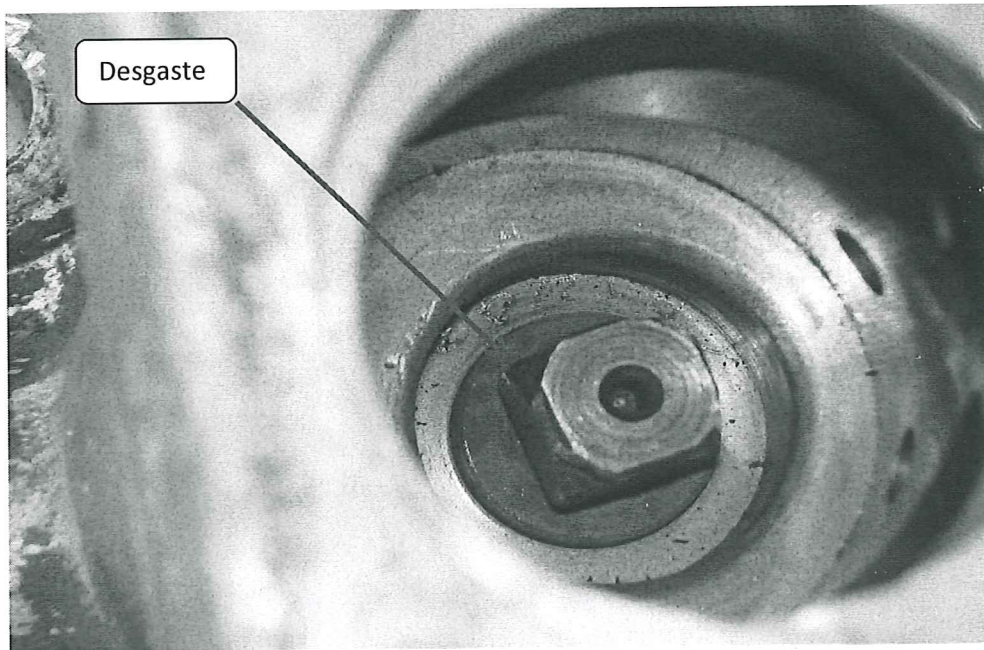
Eje de transmisión de potencia

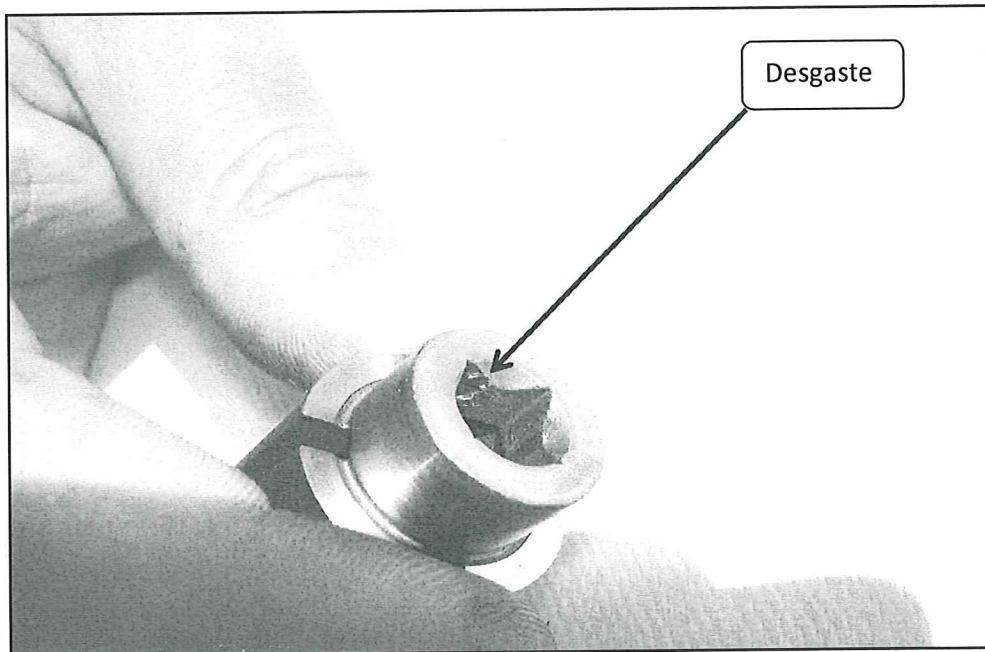
Acople del cuerpo de la bomba
