## **DIRECCION GENERAL DE AERONAUTICA CIVIL**

### **INFORME FINAL ACCIDENTE AERONAVE CESSNA MATRICULA TG-JCS**

Accidente de la Aeronave Caravan 208, Matrícula TG-JCS, de la empresa Aéreo Ruta Maya, S.A., en la Aldea "La Puente" Municipio de Cabañas, Departamento de Zacapa, con un número de víctimas de 11 Fallecidos y 3 sobrevivientes.

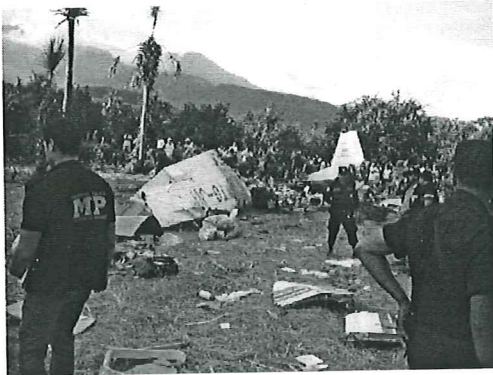
Figura No. 1.  
Restos de la Aeronave

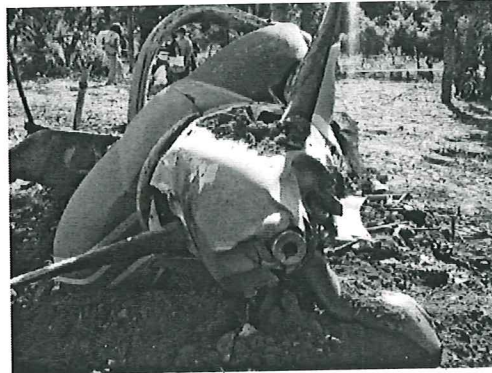
Figura No. 2  
Vista frontal de la hélice

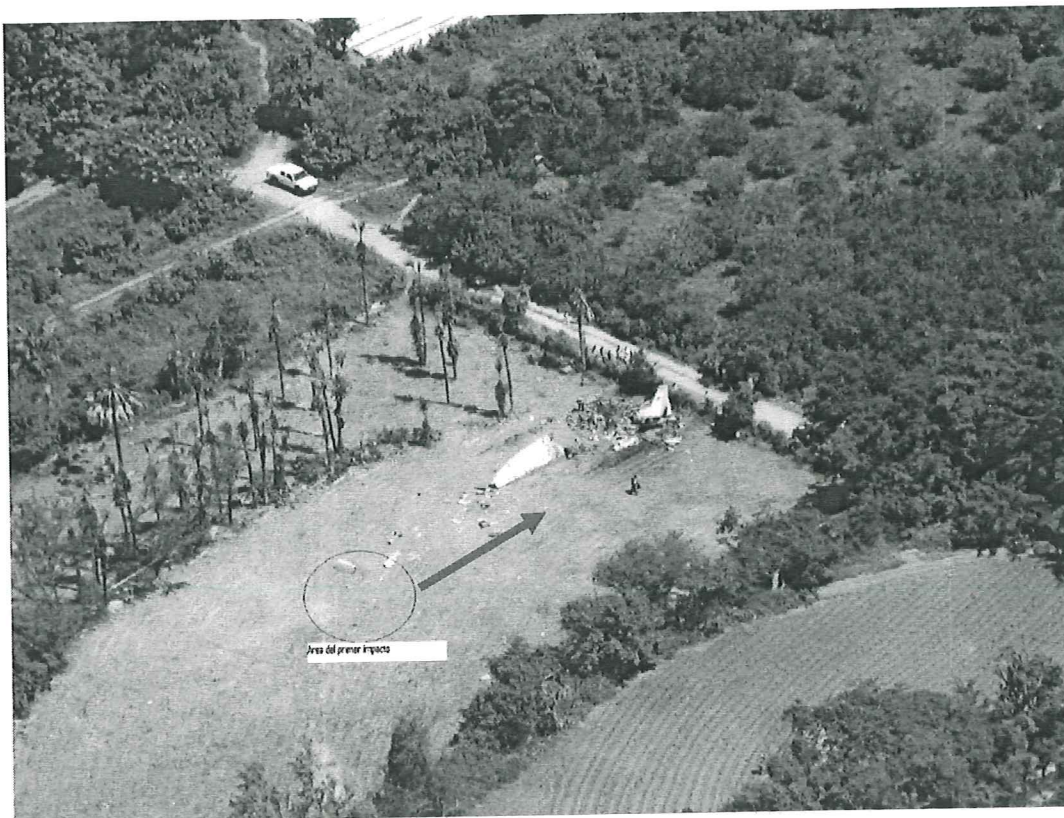
Figura No. 3. AREA DEL IMPACTO

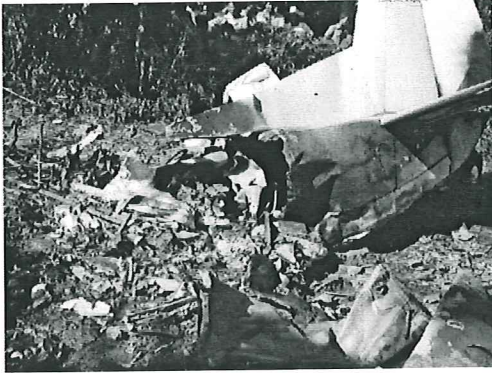
Figura No. 4.  
Área de la cola o empenaje de la aeronave

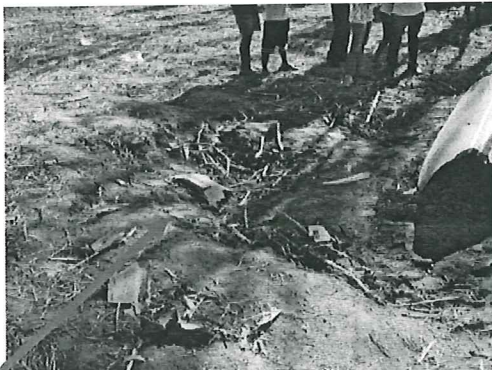
Figura No. 6.  
Área del primer impacto

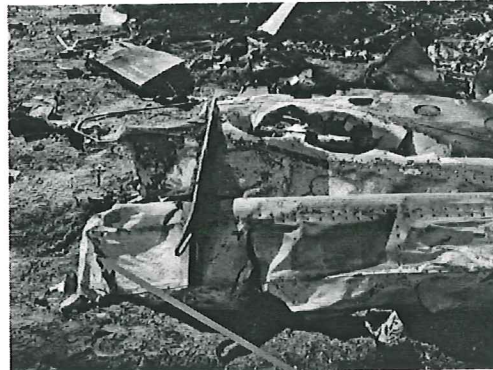
Figura No. 7.  
Base del plano izquierdo

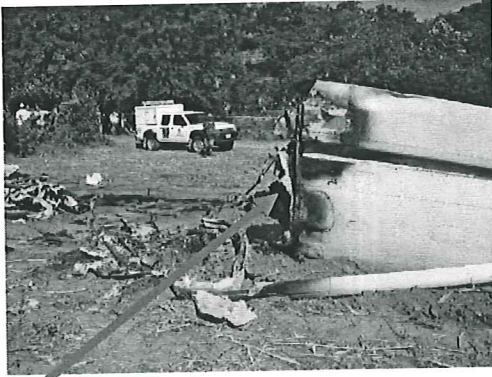
Figura No. 8.  
Base del plano o ala derecha

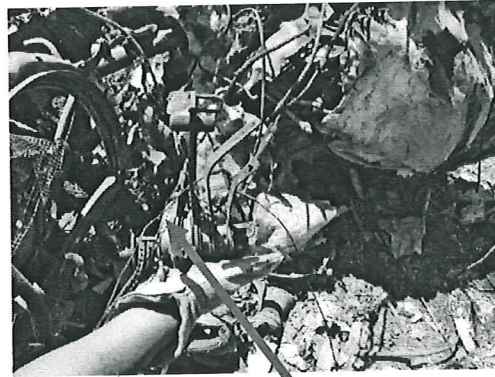
La leva de control del acelerador en el pedestal central de controles de motor se encontró hacia delante, lo que denota el procedimiento en una falla del motor, la piloto al mando de la misma, accionó dicha leva según el procedimiento para aumentar el flujo de combustible a la cámara de combustión del motor y lograr con esto la aceleración del mismo, este procedimiento es efectuado por falla del motor durante el vuelo, para iniciar nuevamente su funcionamiento.

Figura No. 9.  
Control de motor

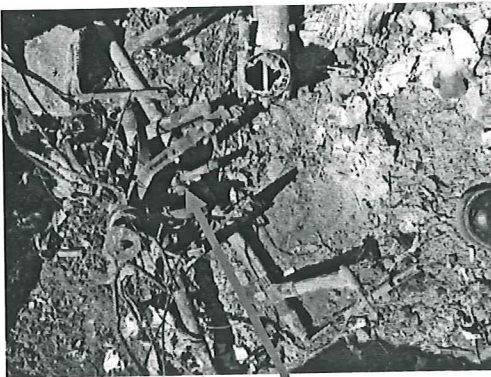
Figura No. 10.  
Controles de motor

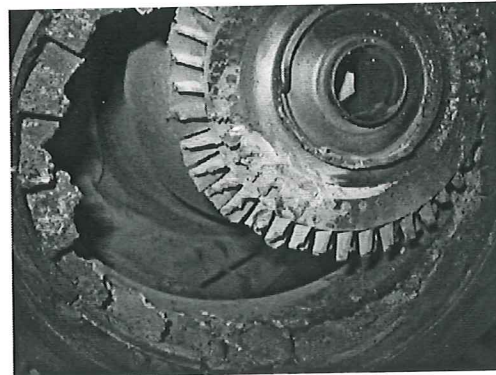
Figura No. 11.  
Daño interno del motor de la aeronave

La pérdida de potencia del motor fue ocasionada por la fractura de mas de un álabe del compresor de la turbina a través del flujo de presión de aire y el subsecuente impacto de los álabes desprendidos en las partes adyacentes internas, siguiendo la dirección de flujo de viento, por tal razón se produjo un severo calentamiento y daños por impacto dentro de la turbina. La pérdida de los álabes ocasionaron un daño general estresando totalmente todo el mecanismo interno de las turbinas, las marcas de rotación hechas por la masa principal del compresor del disco de potencia y la primera estación de álabes del compresor indican que la estación generadora de gases estaba rotando a baja velocidad con la hélice en paso bandera en su primer impacto con el terreno, la alta concentración de fuego en la sección del compresor y en la cámara de combustión indican que posiblemente se efectuaron varios intentos de encendido del motor para hacer que el compresor continuara trabajando después de haber perdido los álabes de la turbina e intentar mantener el motor encendido por medio de inhibir la unidad de control de combustible, de forma manual utilizando la palanca de acelerador de emergencia.

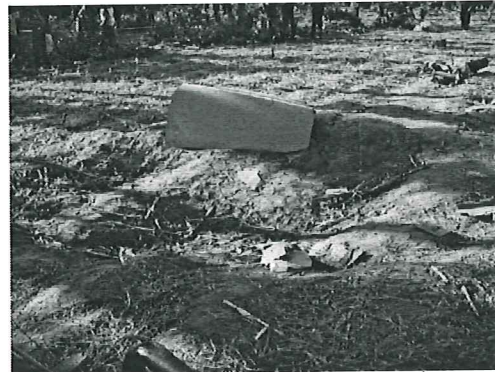
Figura No. 17.  
Punto del primer impacto

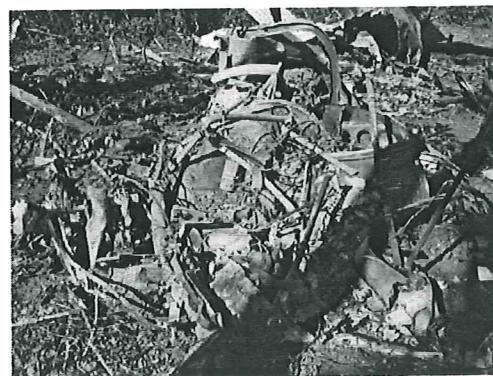
Figura No. 19.  
Restos del frente de la aeronave

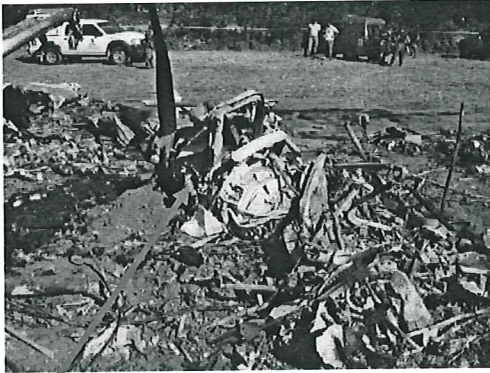
Figura No. 20.  
Restos del motor

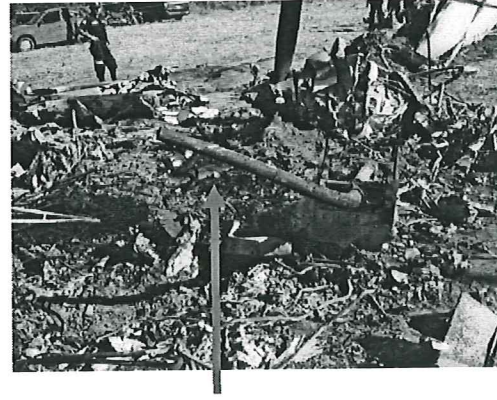
Figura No. 21  
Restos del tren de aterrizaje

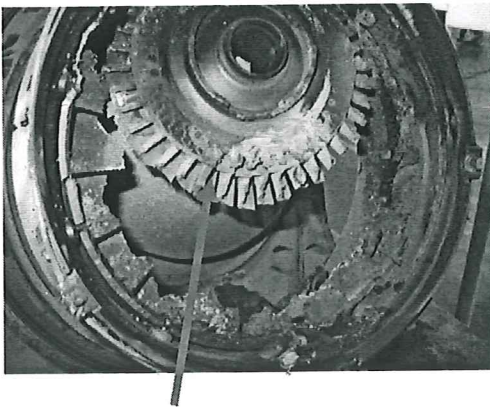
El sobre calentamiento de los álabes llevaron a su derretimiento parcial y perdieran su forma aerodinámica por lo tanto fue imposible establecer si los álabes tenían rajaduras o defecto previos al accidente.

Figura No. 26.  
Vista de rueda de turbina

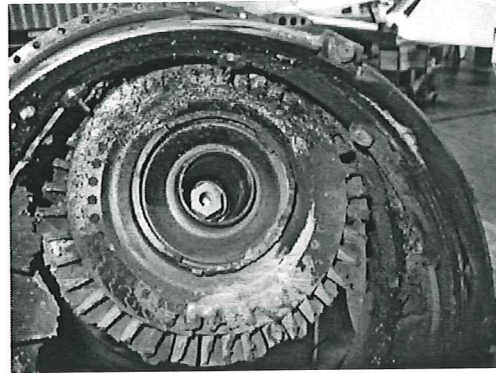
Figura No. 29.  
Vista interna del daño del motor
