DIRECCION GENERAL DE AERONAUTICA CIVIL

INFORME FINAL ACCIDENTE BELL 206 B III MATRICULA TG-ALC

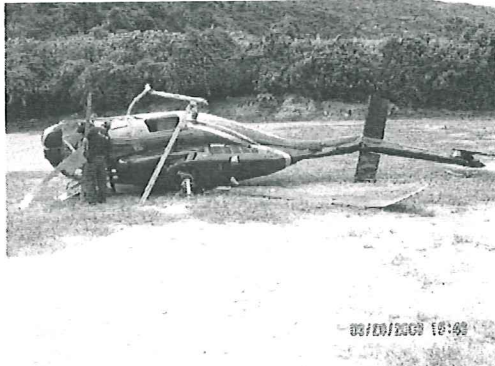
Orientación del accidente de
Este a Oeste

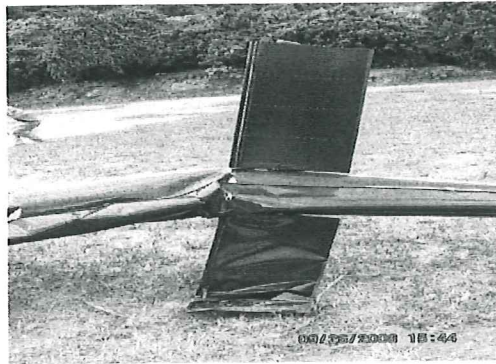
- a) El rotor principal con la destrucción de ambas palas y el mástil.
- b) Fuselaje: cabina, tren de aterrizaje, botalón de cola, estabilizador horizontal izquierdo.

daño en botalón de cola y
estabilizador horizontal

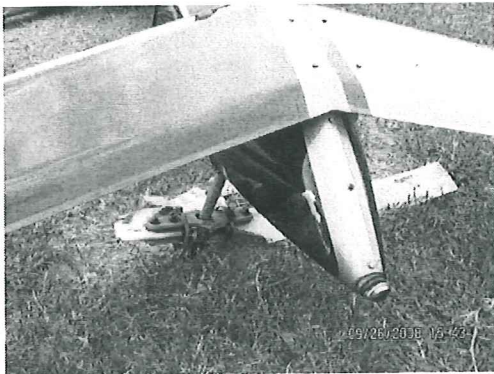
- c) Motor: eje potencia al rotor principal, eje de transmisión al rotor de cola.
- d) Transmisión de potencia de rotor de cola, caja de 90 grados y rotor de cola.

Daño del rotor de cola

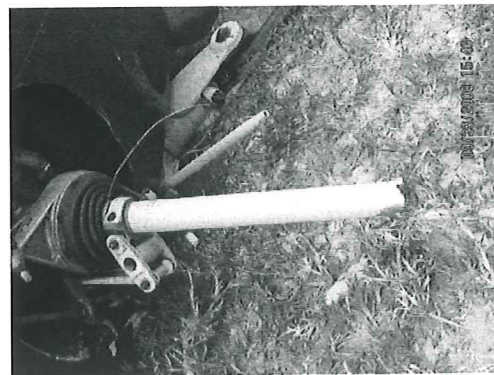
Mástil del rotor principal

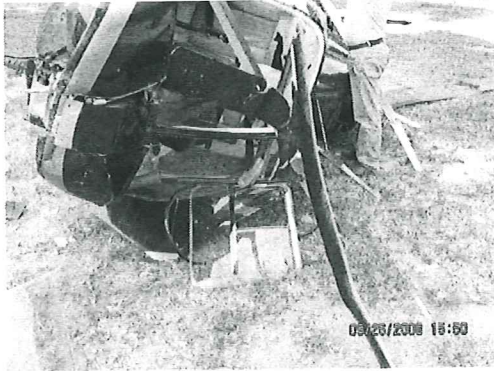
Daño en la cabina y nariz del helicóptero

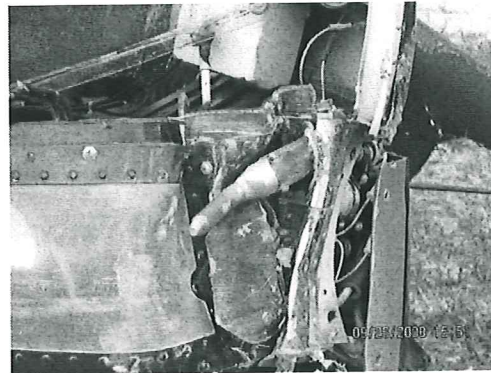
Detalle del daño en la nariz del helicóptero

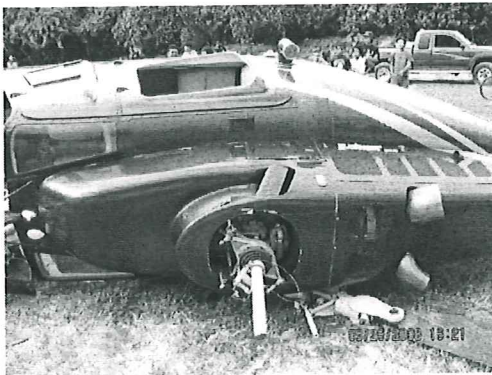
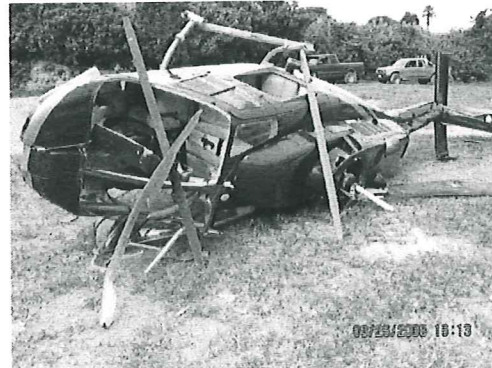
Vista general de la posición en que quedo la aeronave orientada de Este a Oeste
