## **DIRECCION GENERAL DE AERONAUTICA CIVIL**

### **INFORME FINAL ACCIDENTE HELIO (COURIER) H-391B MATRICULA N444PB**

Fecha del Accidente: 26 de septiembre de 2008.

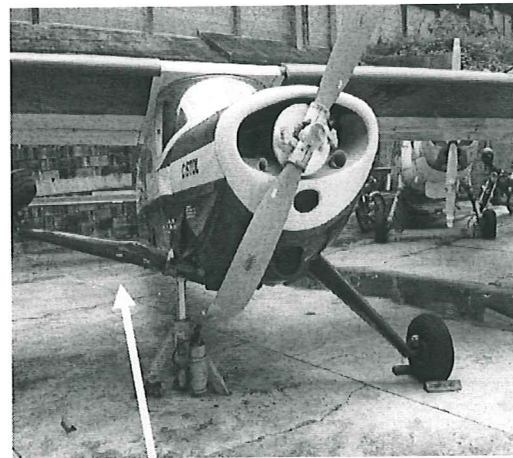
Tren derecho colapsado

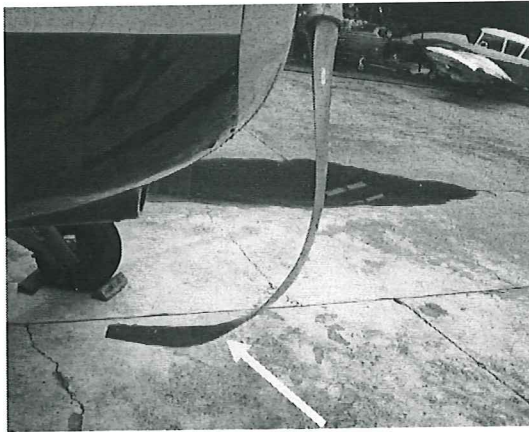
ASPAS DE LAS HELICES DAÑADAS

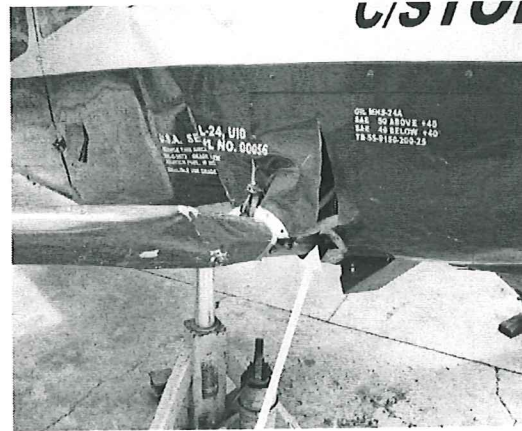
DAÑO EN BASE DEL TREN DE  
ATERRIJAJE

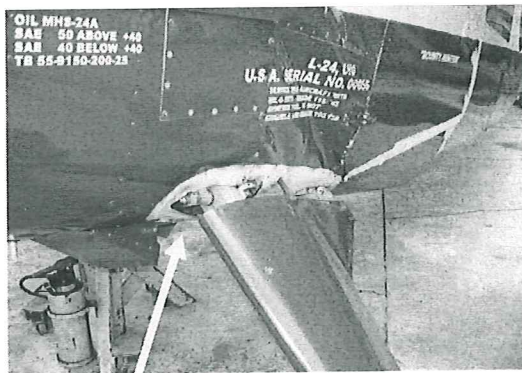
VISTA LATERAL DEL DAÑO DEL TREN  
IZQUIERDO DE LA NAVE

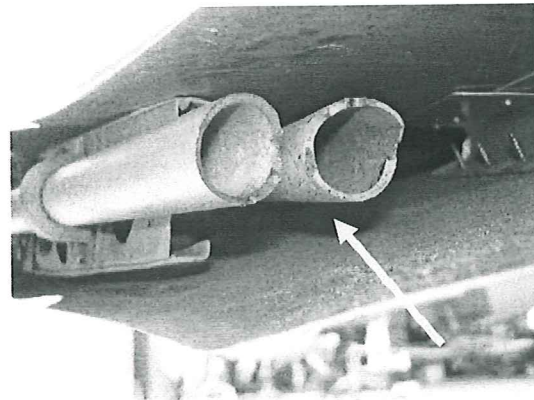
DAÑO ESTRUCTURAL POR ESTRES

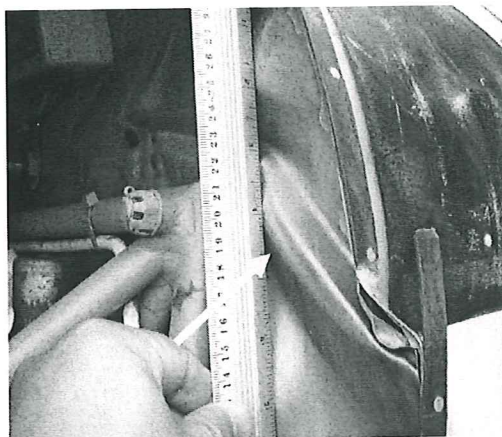
AREA CORRUGADA EN LA PARED DE  
FUEGO (ENTRE EL MOTOR Y LA CABINA)

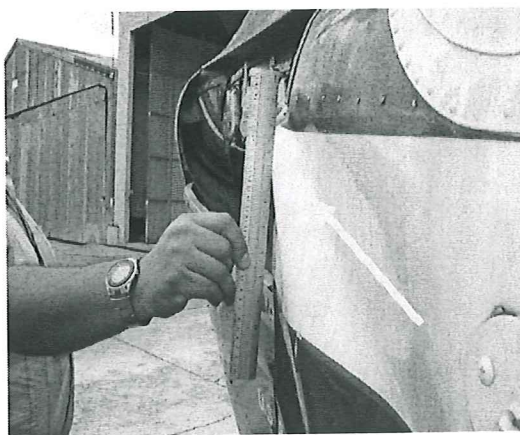
AREA CORRUDAGA EN EL EXTERIOR DE  
LA AERONAVE DEL LADO IZQUIERDO

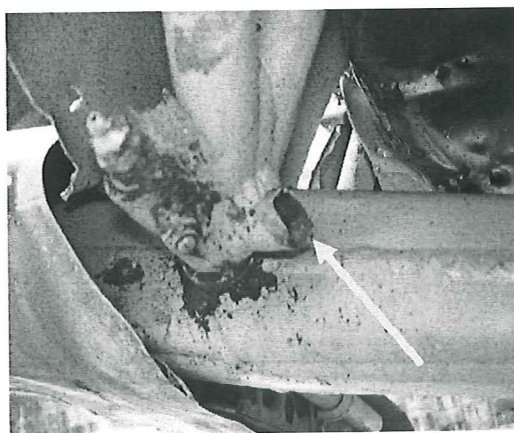
DAÑO A NIVEL ESTRUCTURAL EN LOS  
SOPORTES DE LA AERONAVE
