DIRECCION GENERAL DE AERONAUTICA CIVIL

INFORME FINAL ACCIDENTE PIPER CHEYENE II MATRICULA TG-HCR

Modelo: PA-31T

Fecha del Accidente: 08 de octubre 2008

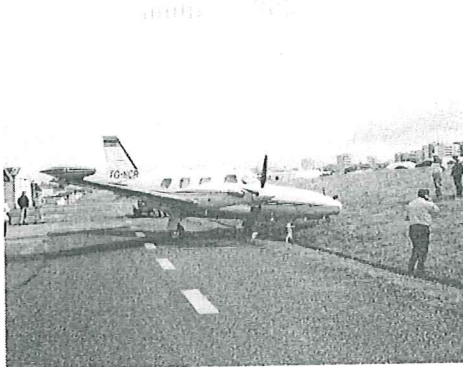
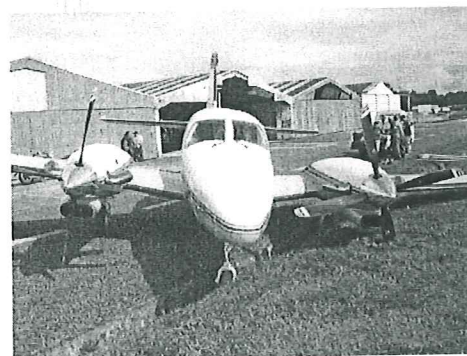
Se observo daño en la base del tren principal del lado izquierdo y leve daño en el tren de nariz, ambos trenes cayeron dentro de la cuneta, como se observa en las fotografías incluidas en este informe.

Posición en la que quedo la aeronave

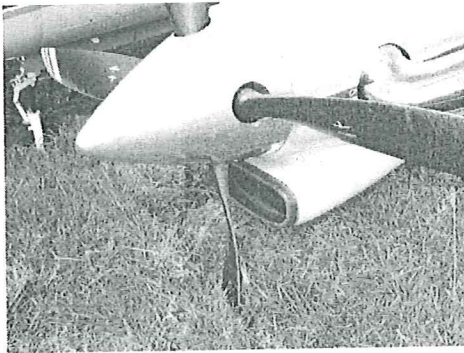
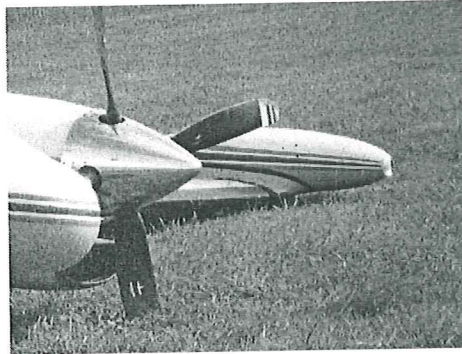
las palas de la hélice del motor del lado izquierdo impactaron contra una de las aéreas verdes aledañas, quedando una de las palas incrustada en el suelo.

Pala incrustada en la grama

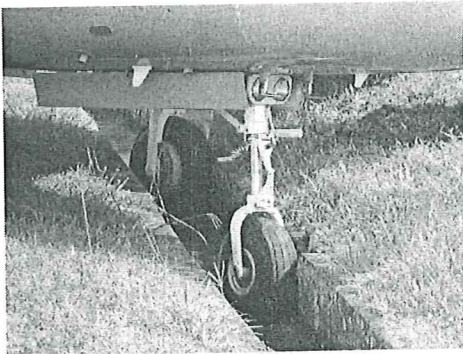
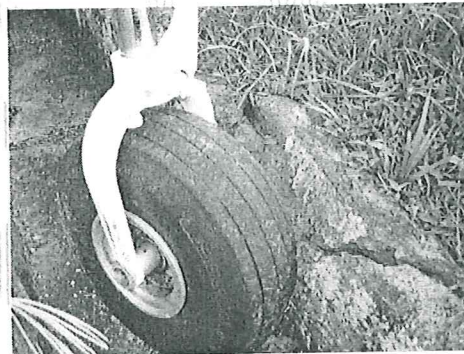
Tren de nariz dentro de la cuneta

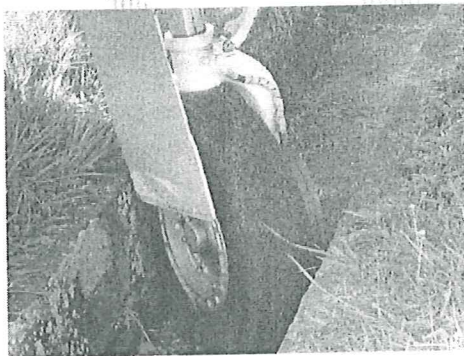
Tren principal dentro de la cuneta

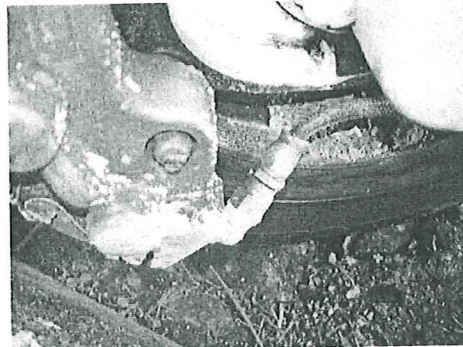
Mordaza de freno principal lado izquierdo

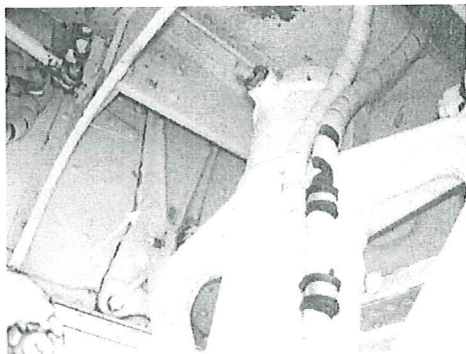
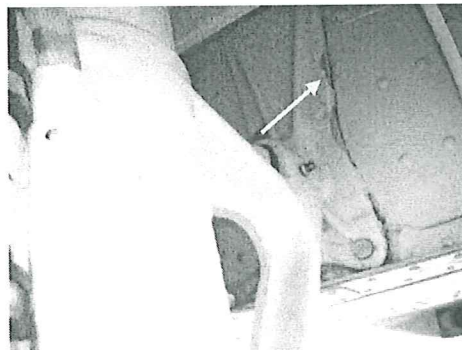
Daño en la base del tren principal

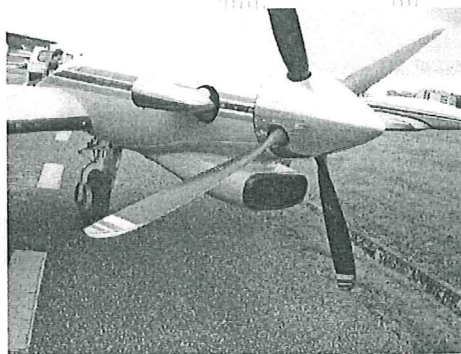
Daño en la pala de la hélice

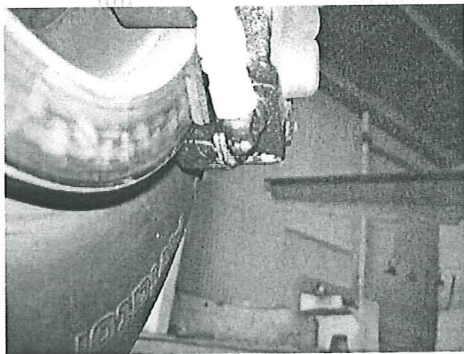
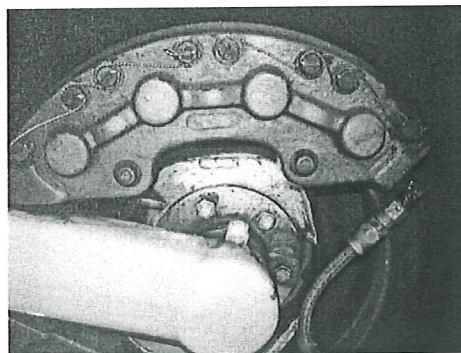
Evidencia de fuga hidráulica en la conexión de la manguera y la mordaza de freno, lado derecho.

- 2.1 La pérdida de fluido hidráulico de manera constante y sin ser notada en ninguno de los prevuelos, entre vuelos y post vuelos, provocó un descenso en el nivel del reservorio de frenos a nivel crítico ocasionando con esto ausencia de fluido hidráulico e ingreso de aire a las líneas, lo que ocasionó la falla en los mismos.

- 2.3 El piloto o persona encargada de realizar la inspección de prevuelo debe poner especial énfasis en observar señales de fuga, tales como pequeñas manchas en el piso del hangar o de humedad a lo largo de las líneas de fluidos y en sus uniones y determinar su origen y de encontrarlas solicitar el apoyo técnico profesional para tomar acciones correctivas necesarias.

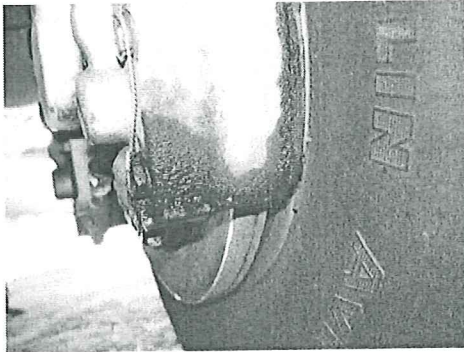
Vista posterior de la mordaza de donde se aprecia la magnitud de la fuga hidráulica

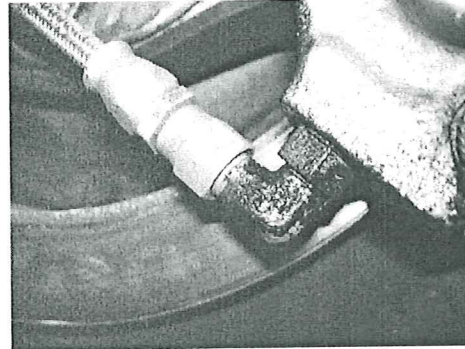
Corrosión provocada por el freno hidráulico en el codo de la unión de la manguera del freno y la mordaza, lado derecho

- 2.2. Las evidencias de corrosión y presencia de fluido hidráulico en la unión de la manguera y la mordaza de freno, indica que esta fuga a pesar de ser casi imperceptible tenía un lapso prolongado de existir.
