DIRECCION GENERAL DE AERONAUTICA CIVIL

INFORME FINAL ACCIDENTE LET 410 UVP MATRICULA TG-AGY

Lugar del Accidente: Aeropuerto Internacional La Aurora,
calle de rodaje lado Este, frente Hangar L-7 y
L-10.

Fecha del Accidente: 16 de octubre 2008.

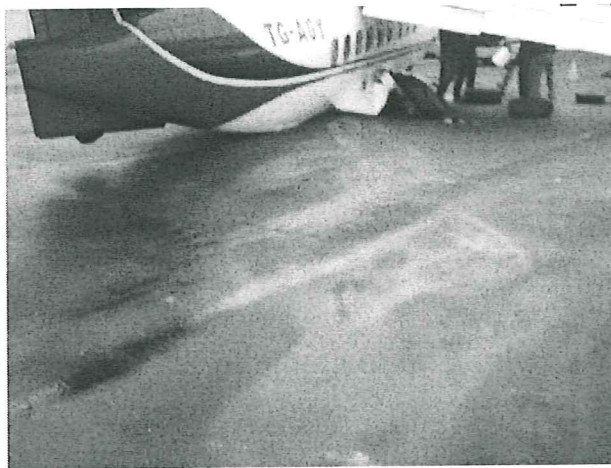
Huella dejada en la pista por la aeronave.

Las condiciones meteorológicas presentes al momento del accidente eran de llovizna ligera, la que había durado algunas horas esto provoco que la superficie de la calle de rodaje estuviera mojada con lo que se redujo su coeficiente de fricción, el Piloto según su reporte sintió que el timón de dirección de la rueda de nariz se desvió súbitamente a la derecha, por lo que corrigió con los frenos y los pedales de rudder, sin embargo el avión derrapo hacia la derecha, golpeando el bordillo de la rampa L7 y L10, provocando el desprendimiento del tren principal y los daños arriba descritos.

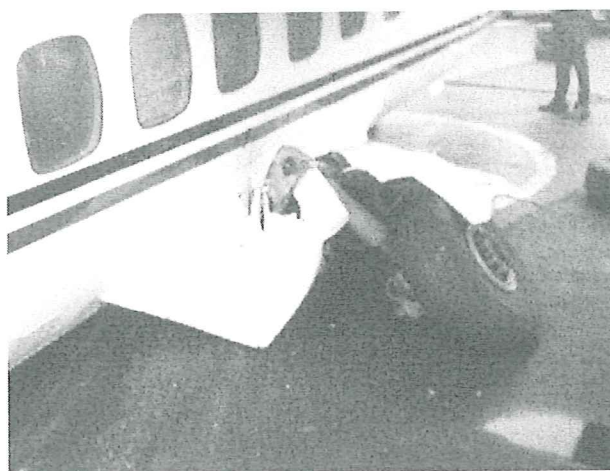
Daños a la compuerta y al tren de aterrizaje.

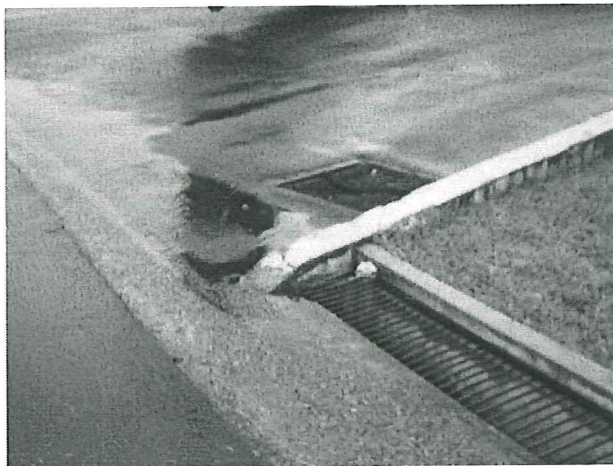
Daño el bordillo de la rampa de los hangares L-7 y L-10.

Bordillo en donde impactó la aeronave.

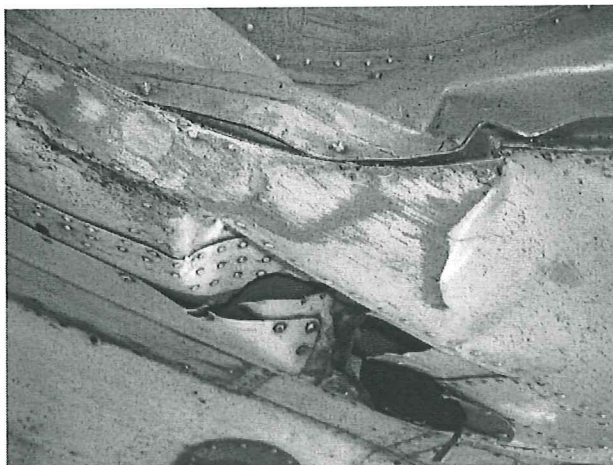
Daños en la bahía del tren de aterrizaje derecho.

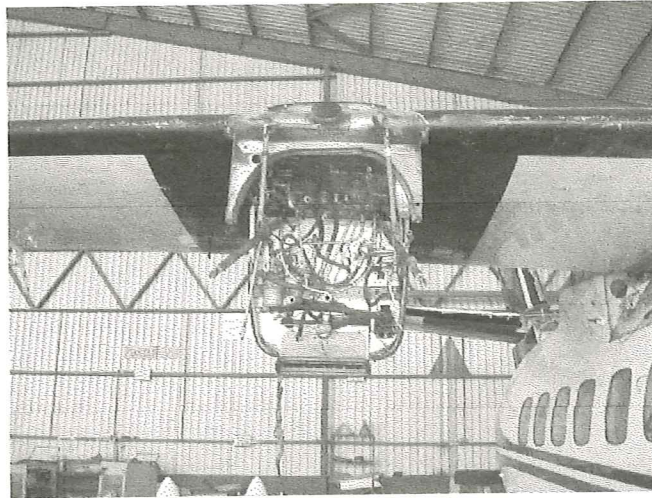
Bancada del motor derecho.

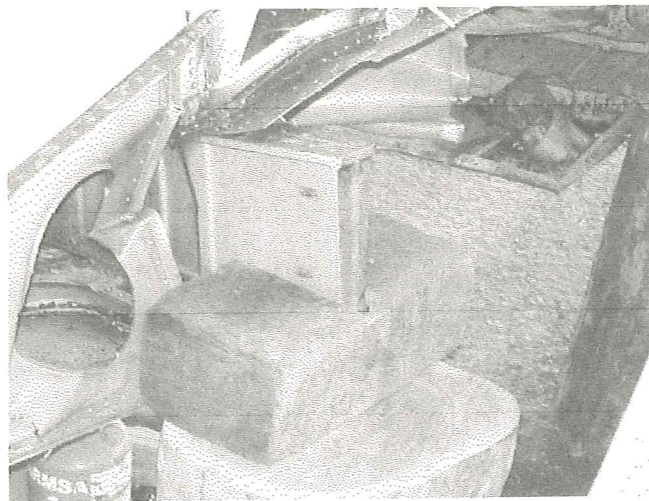
Daño en la estructura de bahía del tren de aterrizaje derecho.

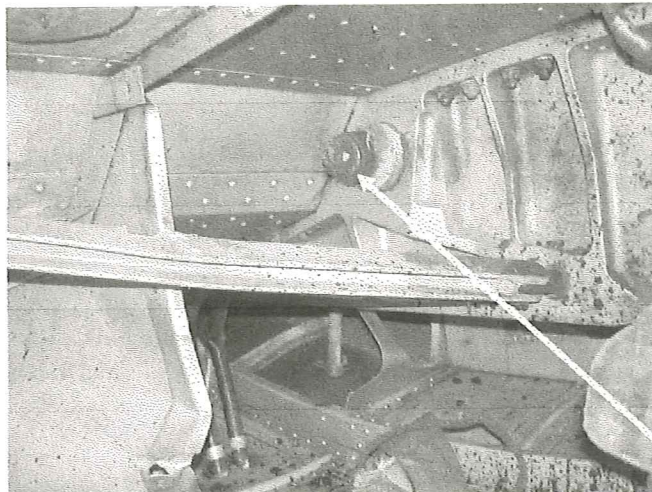
Vista de la bahía del tren de aterrizaje y perno de sujeción del actuador hidráulico del tren derecho.
