REPUBLICA DE GUATEMALA, C. A.
DIRECCION GENERAL DE AERONAUTICA CIVIL

INFORME FINAL ACCIDENTE
AERONAVE CESSNA 172RG

MATRICULA TG-PAB

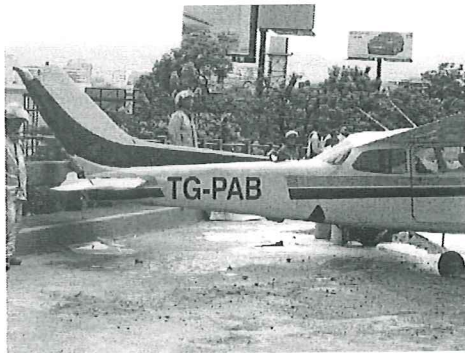
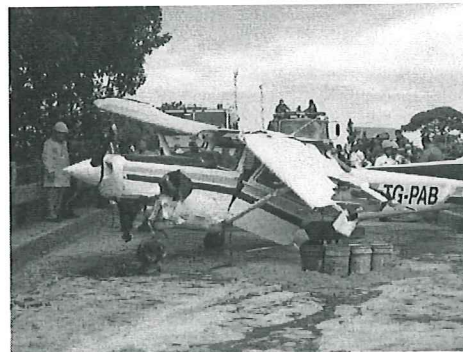
Vista general de la aeronave sobre el paso a desnivel en la zona 13

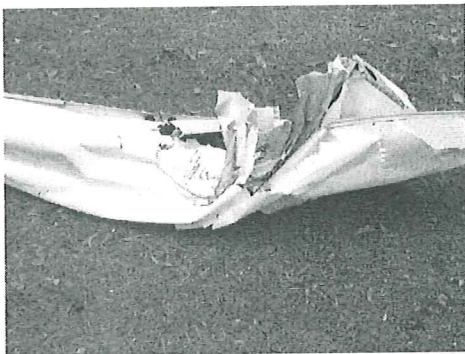
Sección del plano izquierdo

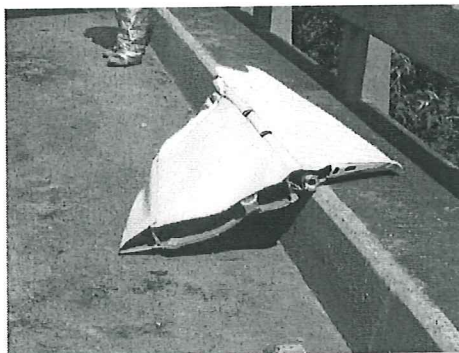
Timón de profundidad

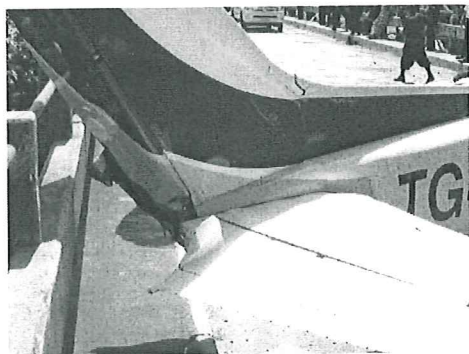
El empenaje golpeo la baranda del puente.

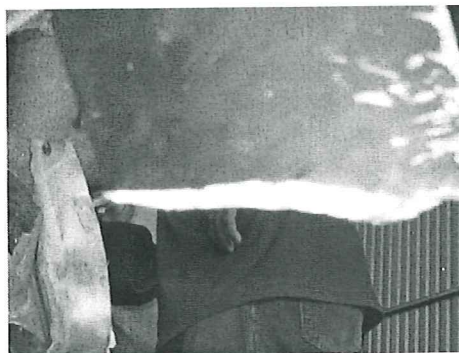
Daño en las palas de la hélice.
