INFORME FINAL ACCIDENTE HELICOPTERO EUROCOPTER MATRICULA TG-VIC

Marca: EUROCOPTER
Fabricado por la Empresa
EUROCOPTER FRANCE,
Aeroport International Marseille
Provence 13725 – Marignane –
Cedex France.

Modelo: AS350B2.

Fecha del accidente: 30 de octubre de 2008.

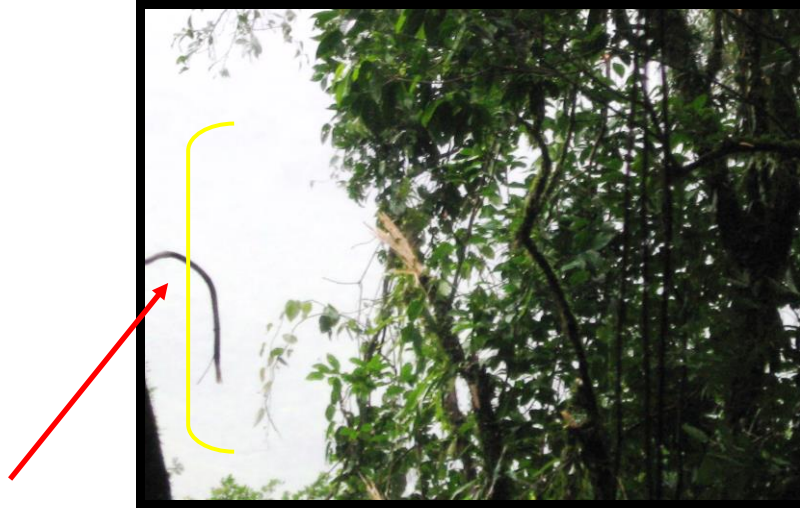
Los restos del helicóptero se encontraron esparcidos en un área de aproximadamente 50 metros en dirección suroeste desde el lugar del impacto. Se pudieron observar daños en el follaje de los árboles circundantes que indican la trayectoria de ingreso del helicóptero. El área del primer impacto se encuentra en la ladera de un terreno montañoso con inclinación aproximada de 30° desde la horizontal, el botalón de cola quedó apoyado contra el terreno y una roca, mientras que los restos del fuselaje se encuentran esparcidos en dirección de la inclinación del terreno. El eje de transmisión de potencia del rotor de cola, esta fracturado en cuatro secciones, todas muestran ruptura por torsión. Se encontró también el rotor de cola, que mostraba destrucción de ambas palas con daños evidentes en los bordes de ataque.

Daños en el follaje que muestran la senda de ingreso del helicóptero.

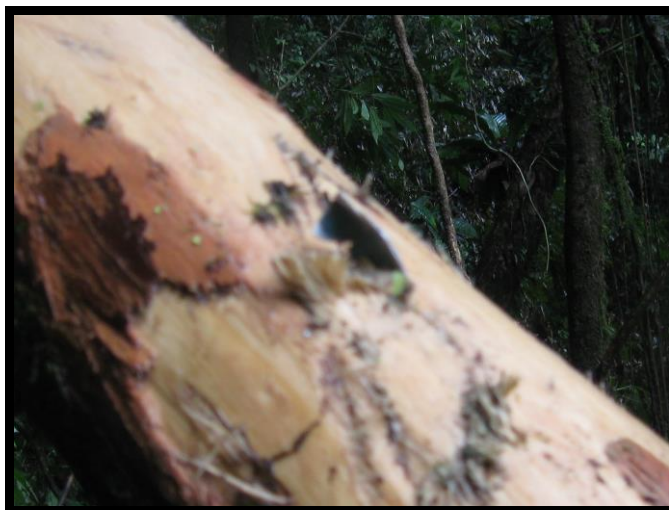
Metal incrustado en tronco de árbol.

Se encontraron restos de metal incrustados en los árboles que rodean el lugar del impacto, estos pedazos de metal corresponden a los bordes de ataque de las palas del rotor principal y estructura del helicóptero.

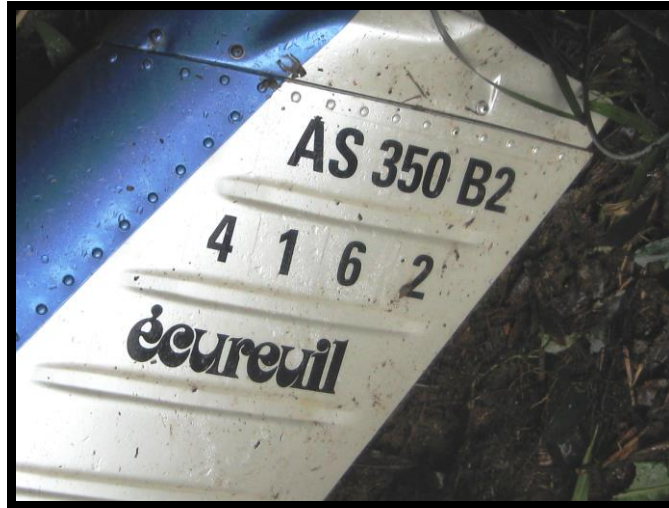
Estabilizador vertical del helicóptero.

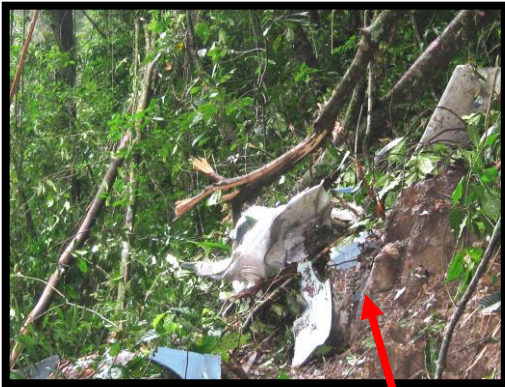
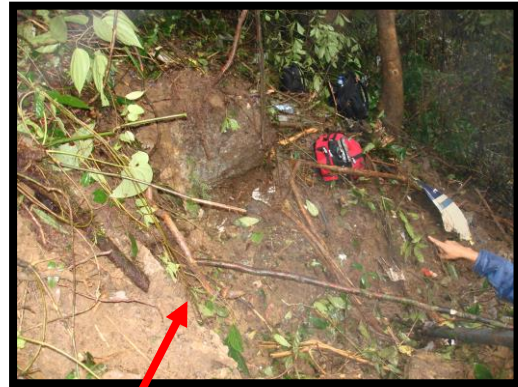
Área del primer impacto.

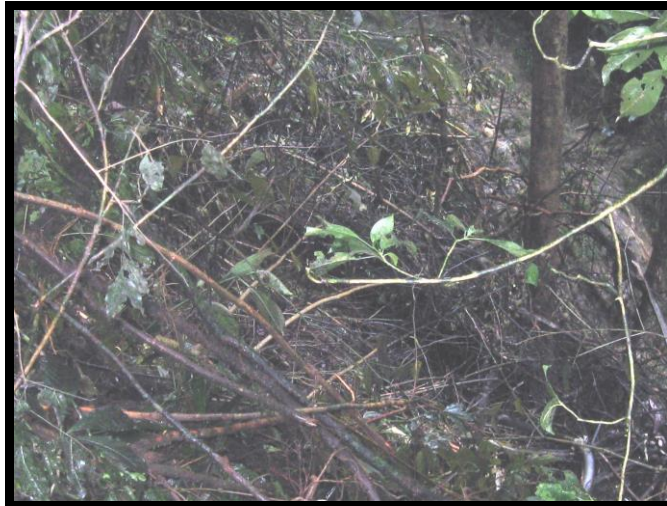
Evidencia de fuego, posterior al impacto.

Se encontraron restos calcinados por la acción de llamas. Entre los restos calcinados se destacan los paneles que cubrían el motor, el grupo motor y el tablero de instrumentos.

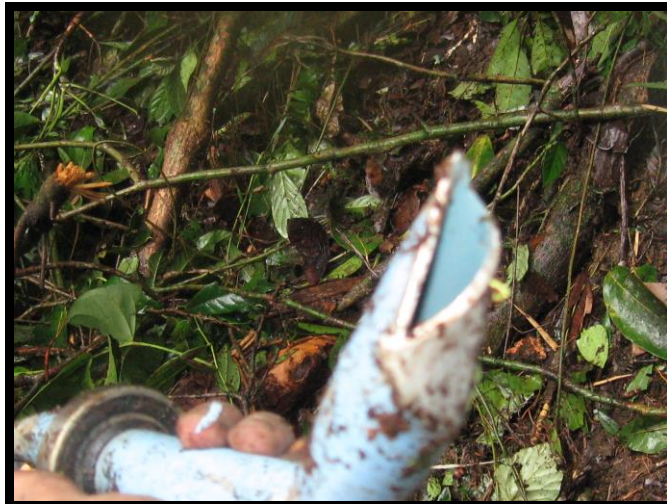
Eje de la transmisión del rotor de cola.

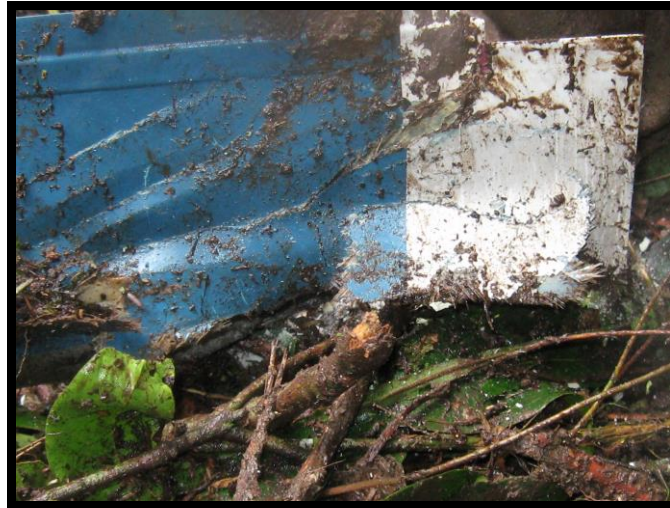
Pala del rotor de cola.

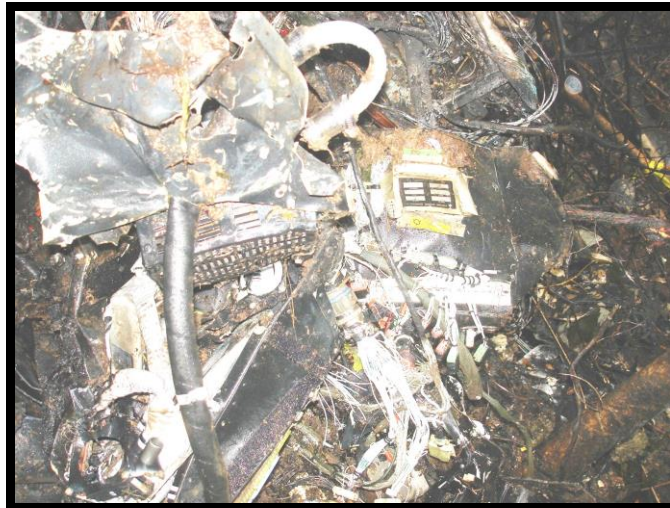
El tablero de instrumentos se encontró aproximadamente a 25 metros del botalón de cola, totalmente quemado, todos los instrumentos que se encontraron estaban fuera de sus montantes, destruidos, muestran haber experimentado impactos de alta energía.

Panel de instrumentos.

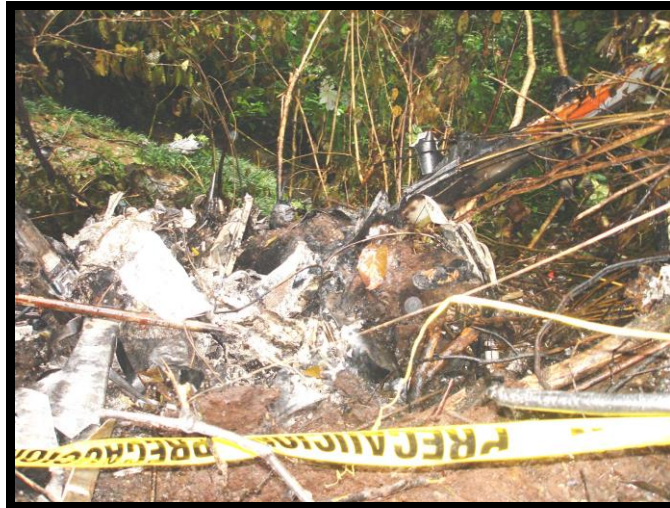
El rotor principal se encontró a 10 metros del tablero de instrumentos, las tres palas estaban completamente destruidas.

Conjunto de la transmisión, mástil y rotor principal.

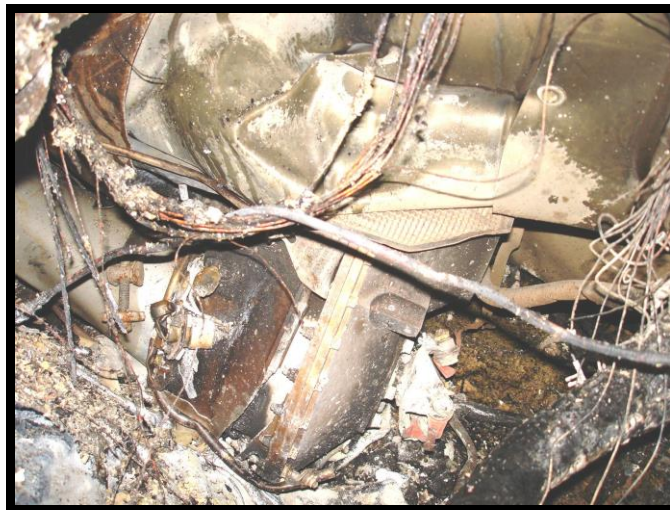
El motor del helicóptero se encontró enterrado, cercano al rotor y transmisión principal, mostraba destrucción total por impacto de alta energía, además se observó en el motor daño por alta temperatura, causado por fuego. En las cercanías y alrededor del área donde quedaron el motor y el tablero de instrumentos, se observa que el follaje está quemado por la acción de fuego.

Restos del motor.
