DIRECCION GENERAL DE AERONAUTICA CIVIL

**INFORME FINAL ACCIDENTE AERONAVE
THRUSH AYRES MATRICULA TG-DMF**

Lugar del Accidente: Pista Creek, Finca "El pilar", Municipio Los Amates, Departamento de Izabal.

Fecha del Accidente: 04 de diciembre del 2008.

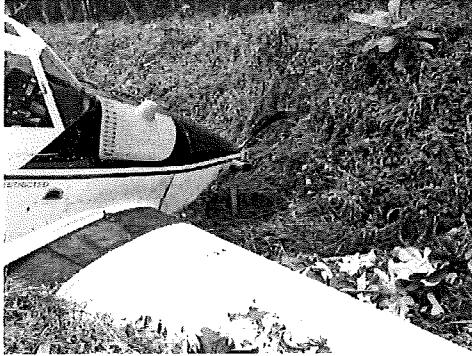
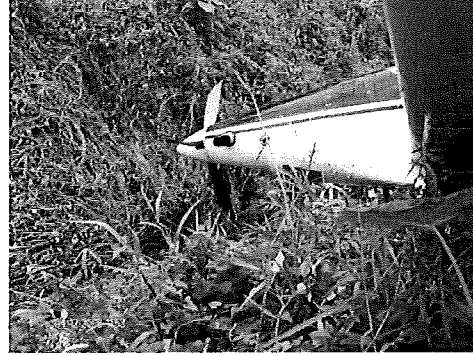
Área donde la aeronave quedo después de salirse de la pista

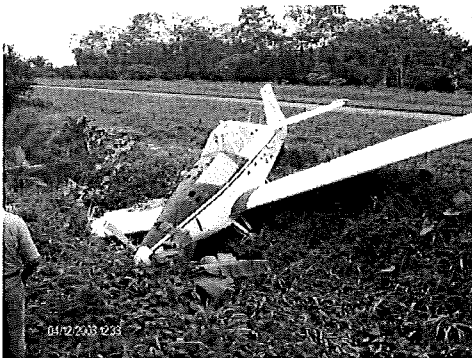
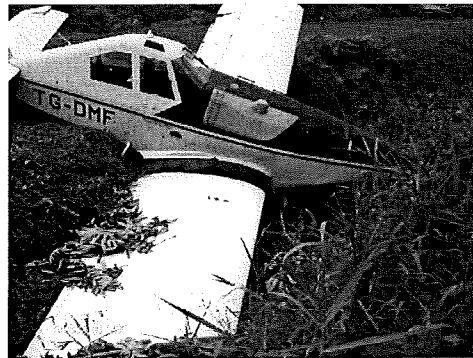
Profundidad aproximada del canal 3mts.

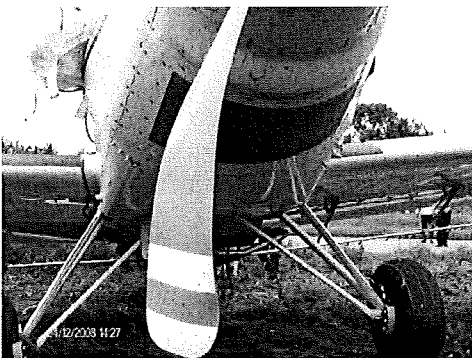
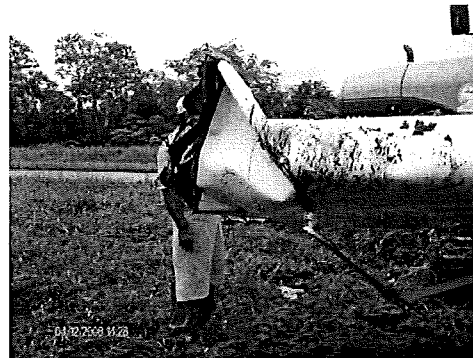
- a. Daño parcial de motor.
- b. Daño en las palas de la hélice.
- c. Daños en el extremo del ala derecha.
- d. Daño menor a la estructura del fuselaje.

Daño a las palas de la hélice y tip del ala derecha.

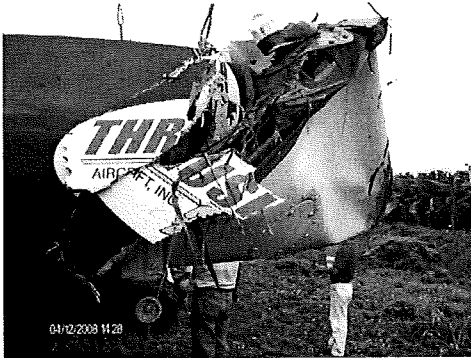
Daño al tip de ala derecha

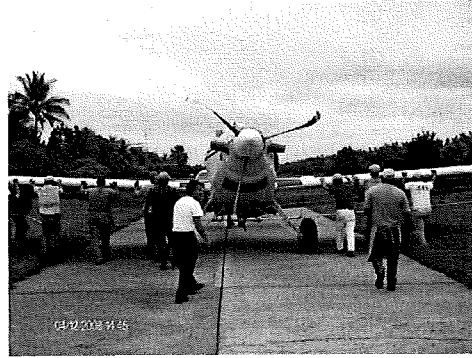
ancho aproximado de la pista 7 metros

- 5.1** Colocar indicadores de dirección e intensidad del viento.
- 5.2** Colocar marcaciones sobre la pista de la distancia recorrida según la dirección de aterrizaje.
- 5.3** Efectuar trabajos construcción sobre la pista con el fin ampliar el ancho de la misma ya sea con el mismo material u otro que facilite el rodamiento de una aeronave de forma tal que pueda incluso evitar vientos cruzados sobre la misma.

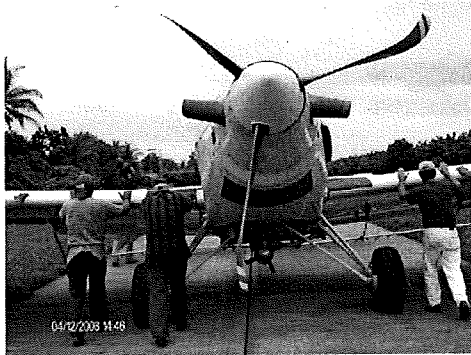
Daños ocasionados a la palas de hélice

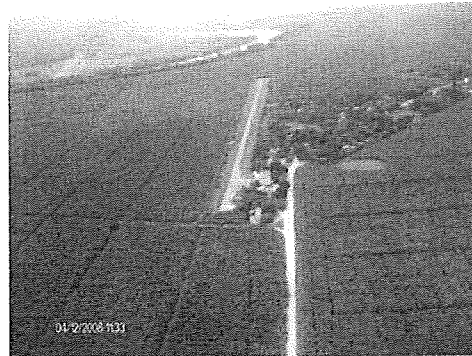
vista de la pista de aterrizaje "Creek"

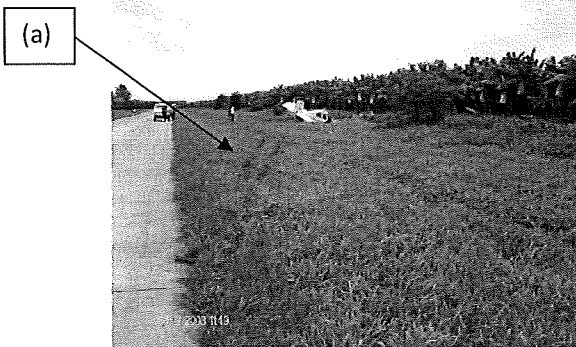
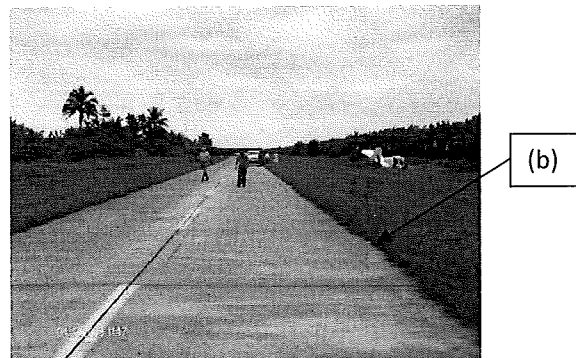
(a) Rastro dejada por la aeronave sobre la grama al salirse de la pista.
(b) Marcas dejadas por la llanta al salirse de la pista
