REPUBLICA DE GUATEMALA, C. A.
DIRECCION GENERAL DE AERONAUTICA CIVIL

**INFORME FINAL
ACCIDENTE AERONAVE CESSNA
MATRICULA TG-JAH**

Modelo: CESSNA 172-N

Fecha del Accidente: 23 de diciembre de 2008.

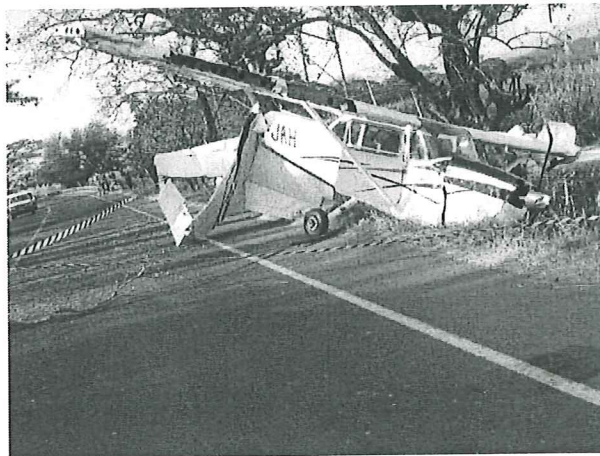
La aeronave quedo a la orilla de la carretera

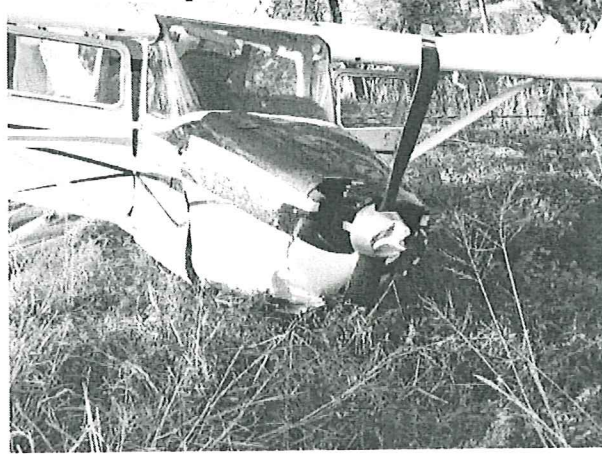
La aeronave tuvo daño en el 80% de su estructura, a continuación se detallan los componentes afectados:

- a) Daño en bordes de ataque y salida de los planos izquierdo y derecho
- b) Desprendimiento del 30% del plano izquierdo
- c) Desprendimiento del alerón izquierdo.
- d) Desprendimiento de la punta del plano derecho
- e) Torsión por impacto del Fuselaje
- f) Deformación del tren de aterrizaje principal
- g) Desprendimiento del tren de nariz
- h) Desprendimiento del empenaje
- i) Fractura del block de motor
- j) Se deformaron las dos palas de la hélice
- k) Daño en el cobertor del hub de la hélice, (Spinner).
- l) Rotura de los cables de control del empenaje y alerón izquierdo

Detalle de los daños a la estructura y hélice

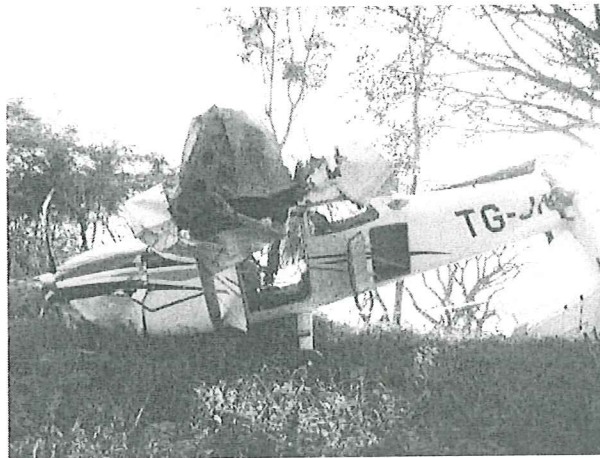
Vista lateral de la aeronave

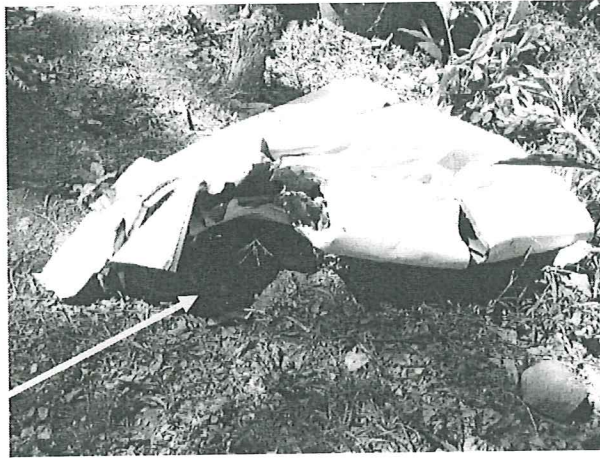
Sección del plano derecho desprendido en el impacto con los arboles

El piloto al mando esperaba tener suficiente altura para sortear los obstáculos que observaba al final de la pista, sin embargo el tren de aterrizaje principal impacto con unas palmeras, el piloto maniobro la aeronave para esquivarlas pero el ala derecha se enredo con unas líneas de transmisión de alto voltaje lo que ocasionó el desprendimiento de parte del ala y la ruptura de los cables que accionan las superficies de control de vuelo de ese lado, el piloto perdió el control del avión mientras se precipitaba a tierra.

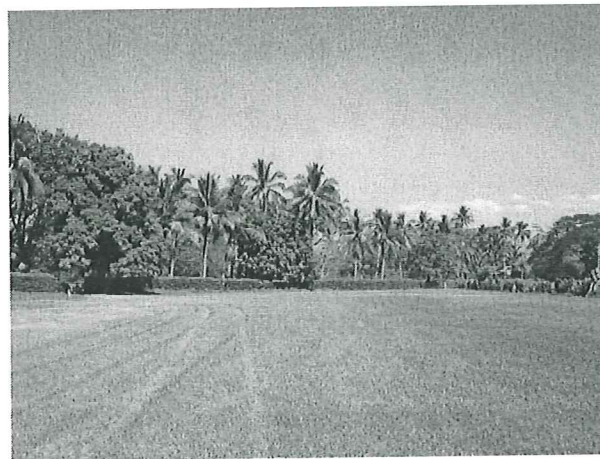
La superficie de la pista recibe mantenimiento continuo de parte de los propietarios de la finca y se encontraba en buenas condiciones el día del accidente.

**Vista general de las condiciones de la pista
Fotografía tomada de sur a norte**

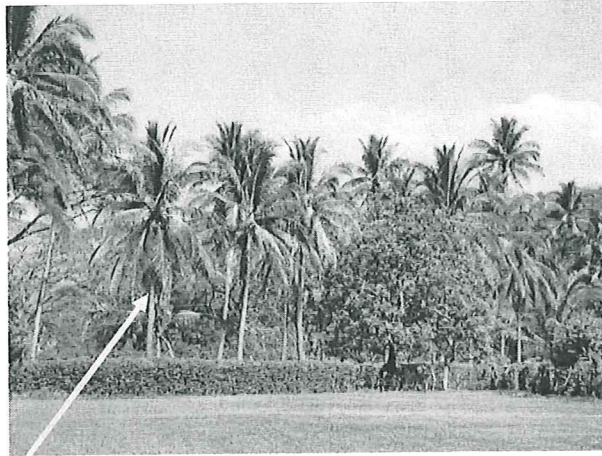
La pista esta rodeada por palmeras y arboles propios del área de la costa sur guatemalteca que en conjunto tienen una altura promedio inferior a los 10 metros.

Detalle de los arboles que rodean la pista

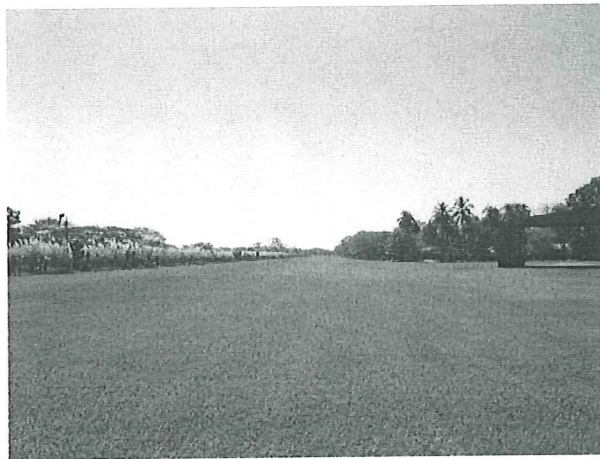
Vista de Norte a Sur de la pista

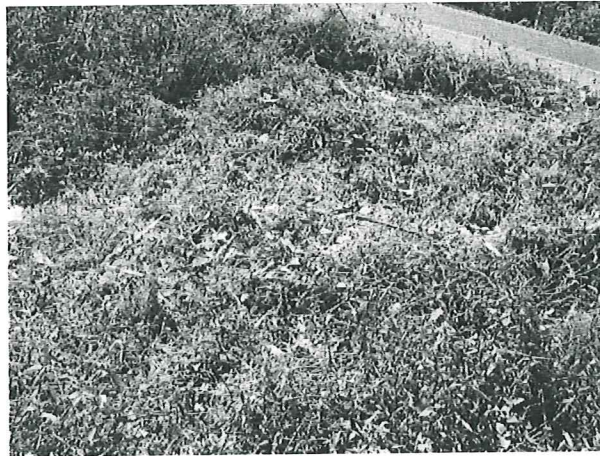
No se pudo determinar la cantidad de combustible que llevaba al momento del accidente, sin embargo se encontró que la grama en el lugar del impacto estaba quemada por la acción del combustible derramado en un área de 10 metros de diámetro aproximadamente. El piloto declaró en el plan de vuelo de salida del Aeropuerto La Aurora, tener a bordo combustible para tres horas de vuelo.

Grama quemada por derrame de combustible

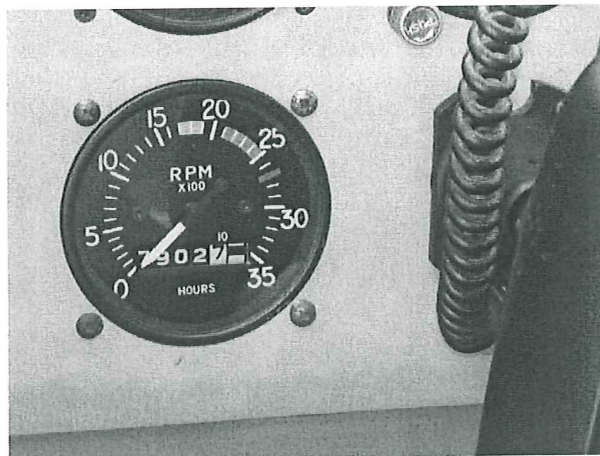
La aeronave es una Cessna, mono motor, modelo 172-N, numero de serie 172-69144, con 7902.7 ciclos de tacómetro y 6216.7 horas de tiempo total, según horómetro de la aeronave. La aeronave tiene Certificado de Aeronavegabilidad, otorgado por el departamento de Estándares de Vuelo de la DGAC, este certificado fue emitido el 6 de marzo de 2008 y expira el 5 de marzo de 2009. El seguro de la aeronave fue emitido por la empresa Seguros G&T, bajo póliza No. GTAV-2374, vigente del 28/10/2008 hasta el 28/10/2009.

Horómetro de la aeronave
